Fastighetsuppgifter

Grän 1:58

**Besiktningssuppgifter**

Uppdragsnummer	S15991
Besiktningdatum	2025-04-28
Besiktningföretag	OBM i Karlstad AB
Besiktningförrättare	Marcus Atterstad
Närvarande	Säljare
Giltig till och med	2026-04-28

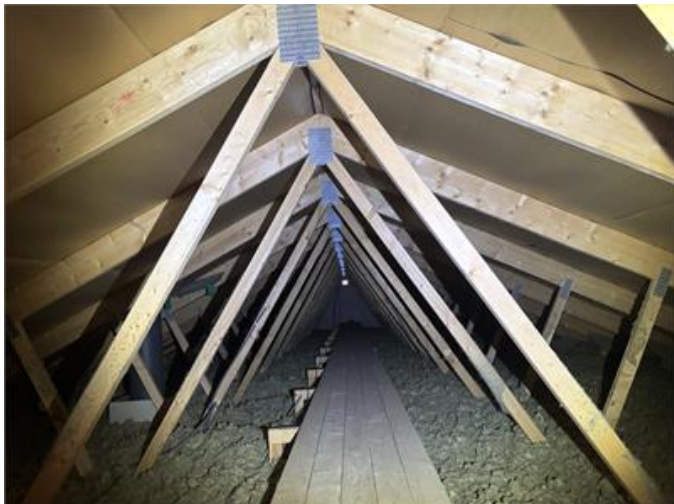
Besiktningsresultat					
Bedömningsskala: 1 = Utan anmärkning, 2 = Påpekande, 3 = Bör åtgärdas, 4 = Ej besiktningsbart					
Byggnadsdel	1	2	3	4	Anmärkning
Nockvind		X			Fuktfläckar förekommer på underlagstak av board, vilket är relativt normalt för konstruktionstypen. Takets insida bör regelbundet kontrolleras.
		X			Underlagstakets masonitskivor bör justeras lokalt och kompletteras så att risken för läckage minimeras.
		X			Vinden är besiktigad från landgång.
Invändigt					
Entré		X			Bomljud förekommer delvis på klinkergolv.
WC/Dusch		X			Golvbrunn saknar kommunikation med övrig golvyta.
		X			Sprickor förekommer i kakel vid fönster.
	X				Fuktindikering har utförts stickprovsmässigt utan att några förhöjda fuktindikationer erhållits.
Klädkammare		X			Gruppfordelare för vatten- och golvvärmsystem monterade i schakt utan vattentät botten. Komplettering med vatten/fuktlarm bör övervägas.
Sovrum 1	X
