## Utlåtande över ÖVERLÅTELSEBESIKTNING

Bo 1:950

Blåbärsstigen 13, 132 51 Saltsjö-boo

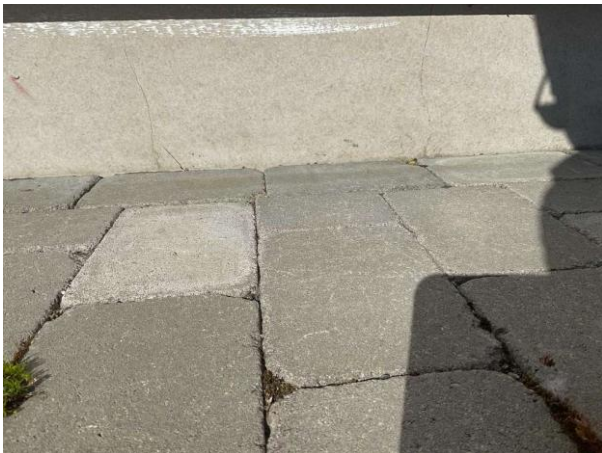
| <b>Grundmur/Hussockel</b> | Sockeln är delvis dold av altaner<br>Enstaka spricka noteras på hussockeln |

*Bild 1: Utvändigt, Grundmur/Hussockel, Sockeln är delvis dold av altaner. Enstaka sprickor noteras på hussockeln.*

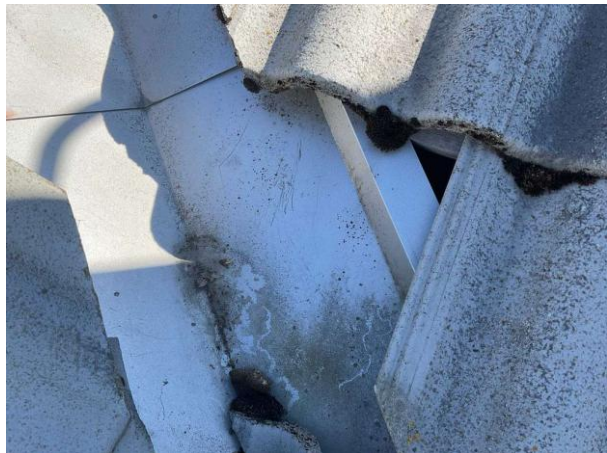
| <b>Yttertak</b> | Taket är begränsat besiktat i anslutning till taksäkerhet<br>Missfärgning noteras på vindskivorna<br>Enstaka pannor har hamnat ur sitt läge vid rändalarna<br>Sprickor noteras på enstaka pannor |

*Bild 2: Utvändigt, Yttertak, Taket är begränsat besiktat i anslutning till taksäkerhet. Enstaka pannor har hamnat ur sitt läge vid rännal.*

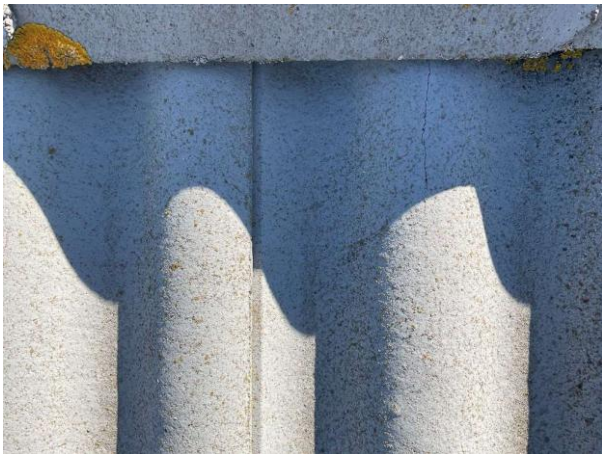
*Bild 3: Utvändigt, Yttertak, Taket är begränsat besiktat i anslutning till taksäkerhet. Sprickor noteras i takpannorna...*
