# Besiktningsprotokoll

Försäkringsbesiktning för Anticimex Säljarförsäkrat

| Fastighetsadress:<br>Soldatvägen 50 | |

| Besiktningsdatum:<br>2024-11-18 | Protokollnummer:<br>68676033 |

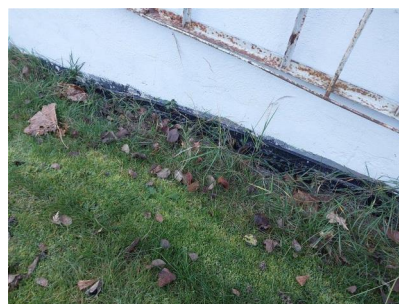
På norra sidan är källarväggarnas utvändiga fuktskydd till viss del synlig. För att inte fuktskyddet ska bli skadat bör man återfylla mot sockeln.

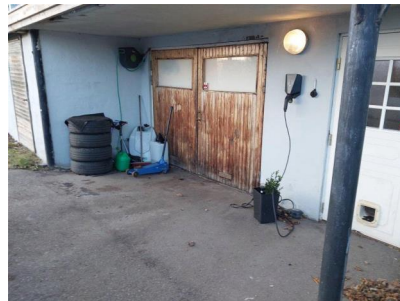
Garageportarna samt dörren till grovförrådet har ett underhållsbehov.

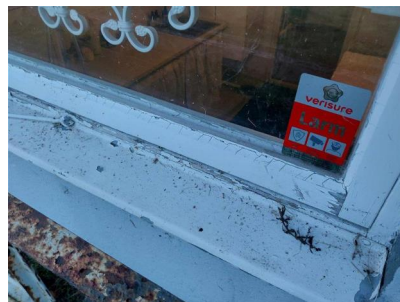
Ett viss underhållsbehov finns på de källarfönster som ej är utbytta.

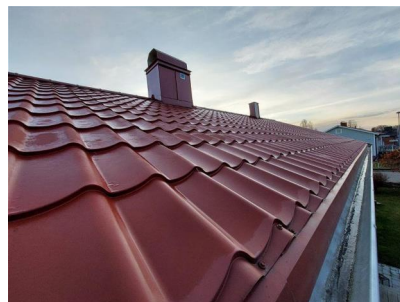
Besiktning av yttertaket har genomförts från mark och anliggande steg av säkerhetsskäl. Inget finns att notera.

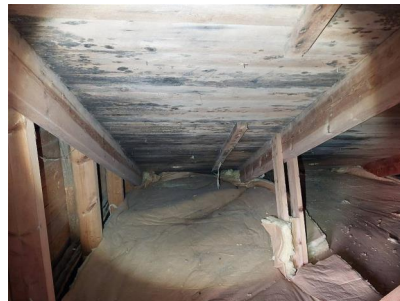
Vid stickprovskontroll av vinden har fuktvärden under kritisk fuktnivå för mikrobiell tillväxt uppmätts, dock förekommer påväxt på underlagstak.

Det finns risk för mikrobiell tillväxt om den relativa fuktigheten (RF) i den omgivande luften är över 75 %. I furuvirke motsvarar det en fuktkvot (FK) på 17 %. Fuktkvoten i underlagstak/takbjälkar uppmättes till ca 12 %.

Påväxt på underlagstak är ett tecken på att vinden har tillförts eller tillförs fukt inifrån bostaden. Observera att besiktning av bostadens ventilationssystem inte har ingått i uppdraget.

För att komma tillrätta med detta kan fukttillförseln inifrån bostaden behöva minskas. Det kan göras genom att ventilationen i bostaden förbättras samt att eventuella otätheter i vindsbjälklaget (tak-/väggvinklar, taklucka med mera) tätas. Läs Anticimex faktablad om uppvärmda vindsutrymmen för tips och råd.

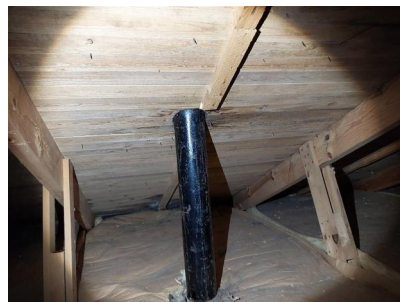
Underlagstaket har mindre missfärgningar vid en takgenomföring för avloppsventilationsröret. Eftersom yttertakets nyligen renoverats bedöms detta ha uppstått innan takrenoveringen.

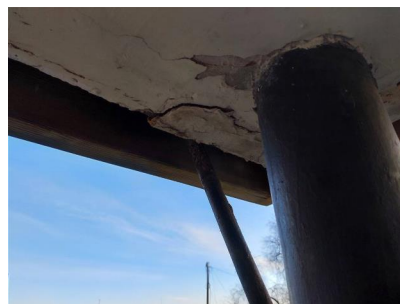
Mindre sprickor/putssläpp observerades runt infästningen för en av stolparna. Bedöms vara en mindre brist.

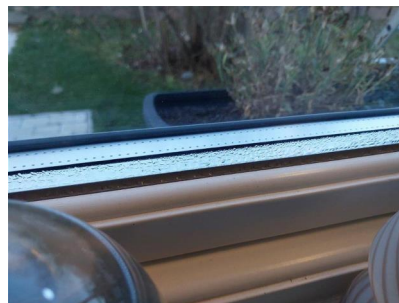
Kondensspår observerades på fönstret vilket kan tyda på brister i bostadens allmänventilation. Allmänna råd är tilluftsventiler i sovrums/allrum och fuktstyrda fläktar i våtrum. Konsultera gärna med en ventilationstekniker för utförligare råd.

Observera att besiktning av bostadens ventilationssystem inte har ingått i uppdraget.

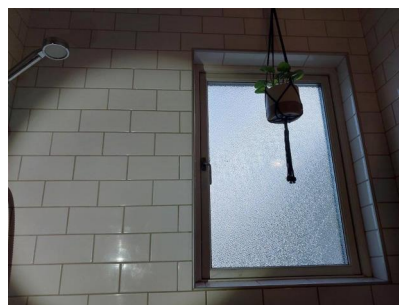
Normala fuktvärden indikerades mot klinker/kakel.

För att minska risken för fuktskador på fönster och väggkonstruktion rekommenderas att man skyddar fönstret mot vattenbegjutning.

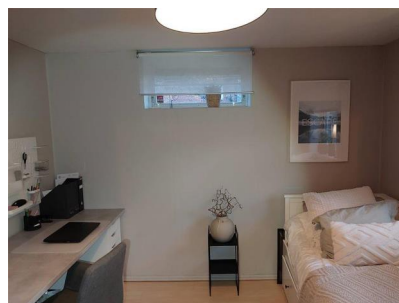
I gästrummet finns en utreglad väggkonstruktion på insida källaryttervägg. I samma rum finns även en flytande golvkonstruktion på betongplattan. Med flytande menas att golvet inte sitter fast i några regler.

Vid stickprovskontroll av konstruktionen i gästrummet uppmättes fuktvärden under kritisk nivå för mikrobiell tillväxt och normal lukt upplevdes.

Det finns risk för mikrobiell tillväxt om den relativa fuktigheten (RF) i den omgivande luften är över 75 %. I furuvirke motsvarar det en fuktkvot (FK) på 17 %. Relativ fuktighet uppmättes till ca 70 % i ytterväggen mot östra sidan av huset och till ca 48 % i ytterväggen mot norra sidan.

Jag observerade vissa "bomljud" i betongplattan på några ställen vilket tyder på en tunn betongplatta. Bedöms vara en mindre brist.

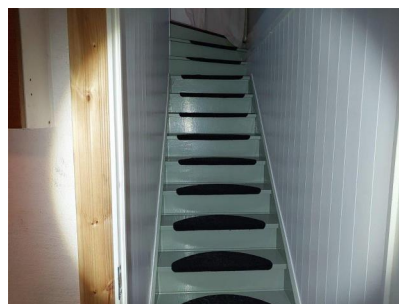
Trappräcke saknas.
