# Besiktningsprotokoll

Försäkringsbesiktning för Anticimex Säljarförsäkrat

| Fastighetsbeteckning:<br>Håkankila 2:21 | |

| Besiktningsdatum:<br>2025-09-24 | Protokollnummer:<br>69289356 |

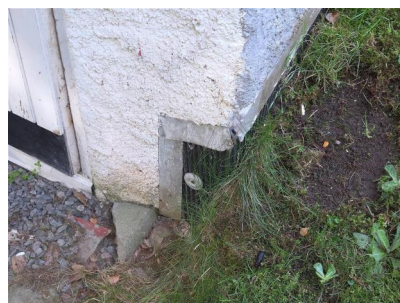
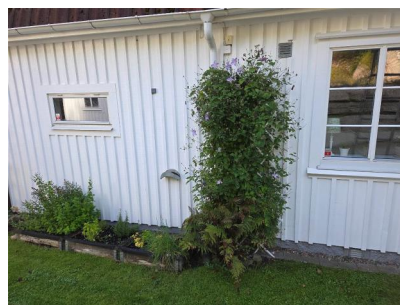
Utvändigt fuktskydd ligger oskyddat ovan mark.

Risk finns att det utvändiga fuktskyddet skadas och funktionen försämras.

Växter finns i anslutning till byggnaden.

När det finns rabatter och växter nära byggnaden finns risk att fukt stannar kvar i väggarna. Detta kan i sin tur orsaka invändiga fuktskador.

Växternas rötter kan också skada grundmuren och sätta dräneringsledningen ur funktion.

Området närmast huset rekommenderas att vara fritt från växtlighet.

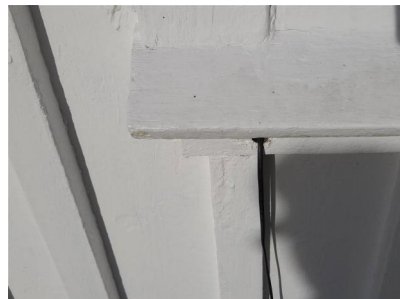
Genomföring finns lokalt.

Det rekommenderas att täta fackmässigt.

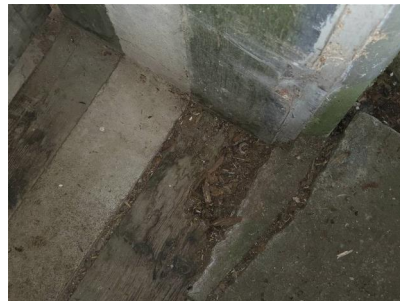
Rötskador finns på trädetaljer vid pannrum.

Dessa rekommenderas att byta ut.

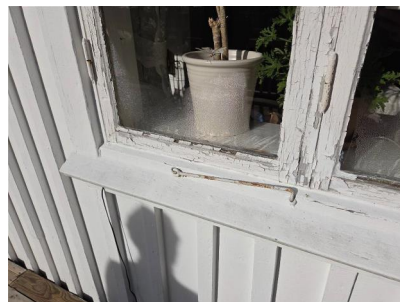
Fönster har kitt/färgsläpp och torrsprickor.

Fönsterbågar och fönsterkarmar där målningsbehov finns riskerar att få fukt- och rötskador på grund av sämre vattenavvisande förmåga.

För att öka livslängden på fönster rekommenderas målning och underhåll.

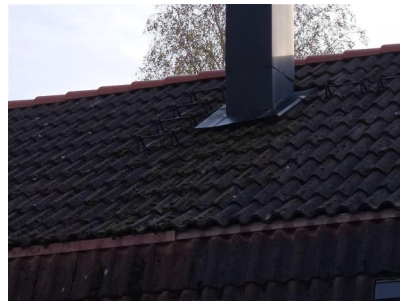
Entrésidan av yttertaket är äldre.

Takpannor, plåtdetaljer och underlagspapp har enligt vår bedömning en begränsad livslängd. Eftersom husets taktäckning är äldre har det ett minskat motstånd mot vatteninträngning. Detta i sin tur kan leda till fuktskador på träläkt och vidare ner i underliggande konstruktioner.

Mosspåväxt finns på takpannor.

Mossa som växer på taket kan leda till att taktäckningen har ett minskat motstånd mot vatteninträngning. Detta i sin tur kan leda till fuktskador på träläkt och takkonstruktionen vilket kan resultera i mikrobiella skador (angrepp av mikroorganismer).

För att öka livslängden på taket rekommenderas att mossan tas bort från takpannorna.

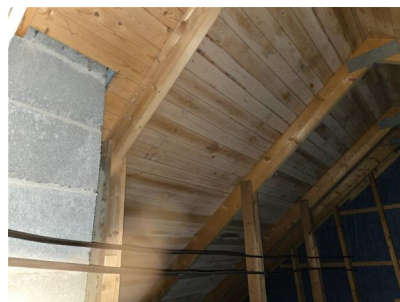
Mikrobiell påväxt finns på underlagstaket.

Den upptäckta mikrobiella påväxten på underlagstaket kan vara ett tecken på att vinden tillförs fukt inifrån bostaden och/eller uteluften.

Vi rekommenderar en fördjupad undersökning för att bedöma orsak och omfattning.

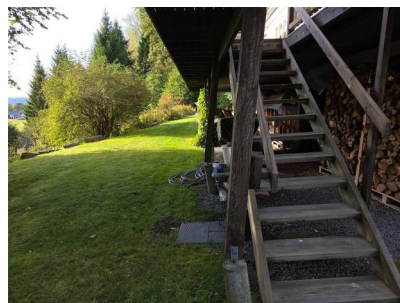
Stolpar till balkong lutar.

Det rekommenderas att kontakta behörig fackman för kontroll samt vilka åtgärder som erfordras.

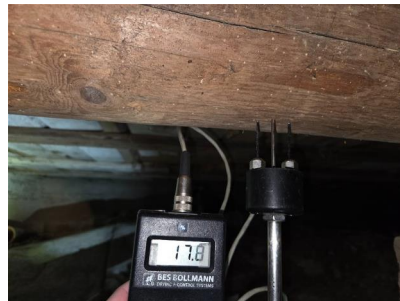
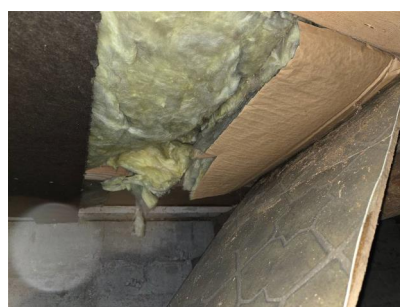
Vid kontroll av konstruktionen uppmättes fuktvärden över kritisk fuktnivå för mikrobiell tillväxt.  
En del av blindbotten bör lokalt kompletteras.  
Organiskt material finns i utrymmet.  
Det rekommenderas att lägga ut åldersbeständig markplast fackmässigt.

Uteluftsventilerade krypgrunder med bjälklag av organiskt material har ofta fuktskador på grund av naturlig fuktpåverkan. Detta kan resultera i mikrobiella skador. Det finns risk för mikrobiell tillväxt om den relativa fuktigheten (RF) i den omgivande luften är över 75 %. I furuvirke motsvarar det en fuktkvot (FK) på 17 %.  
Fuktkvoten uppmättes till 17,8 %.

När man har organiskt material i en fuktig miljö finns en ökad risk för mikrobiell tillväxt (angrepp av mikroorganismer). Detta kan i sin tur leda till att mikrobiell lukt sprids till boendemiljön.

Vi rekommenderar en fördjupad undersökning för att bedöma orsak och omfattning samt vilka åtgärder som erfordras.

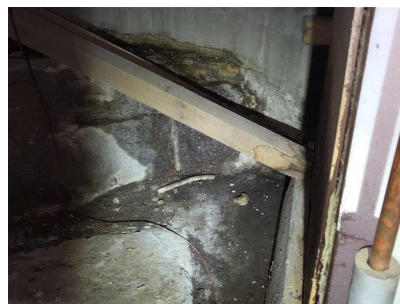
Organiskt material finns i utrymmet.  
Fritt vatten finns på marken där vatten rinner till genom bergssprickor.

När man har organiskt material i en fuktig miljö finns en ökad risk för mikrobiell tillväxt (angrepp av mikroorganismer). Detta kan i sin tur leda till att mikrobiell lukt sprids till boendemiljön.

Mikrobiell lukt känns i utrymmet.

Uteluftsventilerade krypgrunder med bjälklag av organiskt material har ofta fuktskador på grund av naturlig fuktpåverkan. Detta kan resultera i mikrobiella skador. Lukten som känns i krypgrunden kan också spridas till boendemiljön.

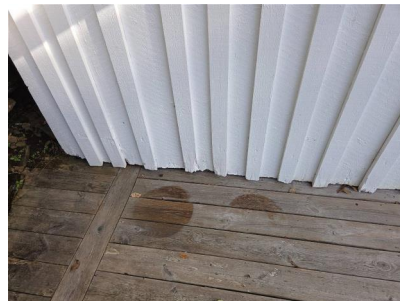
Enstaka panelbrädor har mindre rötskador.  
Fasadpanelen är i behov av målning/underhåll.

Fasadbeklädnad och träkonstruktioner där målningsbehov finns riskerar att få fukt- och rötskador på grund av sämre vattenavvisande förmåga. För att öka livslängden på fasadbeklädnaden rekommenderas målning och underhåll. I samband med ommålning rekommenderas att de rötskadade panelbrädorna byts ut.

Avståndet mellan fasadbeklädnaden och marken är inte tillräckligt.

Eftersom fasadbeklädnaden avslutas för nära mark finns risk för att fukt från marken suggs upp i fasadpanelens nederkant. Detta kan orsaka fuktrelaterade skador i fasadbeklädnaden och bakomliggande konstruktioner.

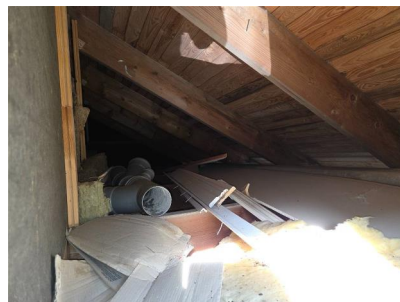
Mikrobiell påväxt finns på vindens underlagstak.

Detta kan vara ett tecken på att vinden tillförs fukt inifrån förrådet/garaget. Observera att besiktning av byggnadens ventilationssystem inte har ingått i uppdraget.

För att komma tillrätta med detta kan fuktillförseln inifrån bostaden behöva minskas. Det kan göras genom att ventilationen i bostaden förbättras samt att eventuella otätheter i vindsbjälklaget (tak-/väggvinklar, taklucka med mera) tätas. Läs Anticimex faktablad om ouppvärmda vindsutrymmen för tips och råd.

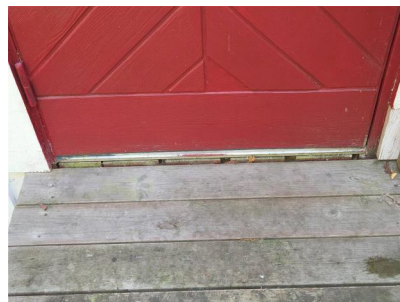
Tröskelbleck saknas under dörr.

Avsaknad av tröskelbleck medför att det finns risk för att vatten kan rinna in och orsaka fuktskador på tröskel och/eller i kringliggande vägg och bjälklag.
