**Fastighetsuppgifter**

Stannum 3:17

Benelyckevägen 6A

Byggnadsbeskrivning  
1½-plans friliggande villa med souterrängkällare

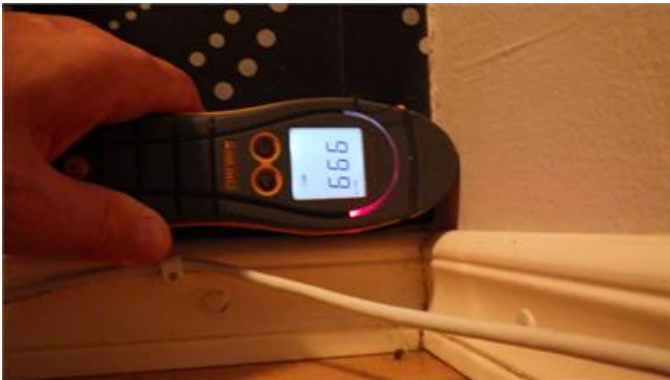
| Besiktningsresultat | | | | | |
|---|---|---|---|---|---|
| Sovrum 1 | | | x | | Det noterades att parkettgolvet är missfärgat i kanterna mot ytterväggarna. Det utfördes även en fuktindikering på väggarna med en hög indikation i ett hörn. Vår rekommendation är att en fortsatt teknisk undersökning utförs för att utreda orsak och omfattning. Se även kommentar/riskanalys. |

Hög fuktindikation på källarvägg

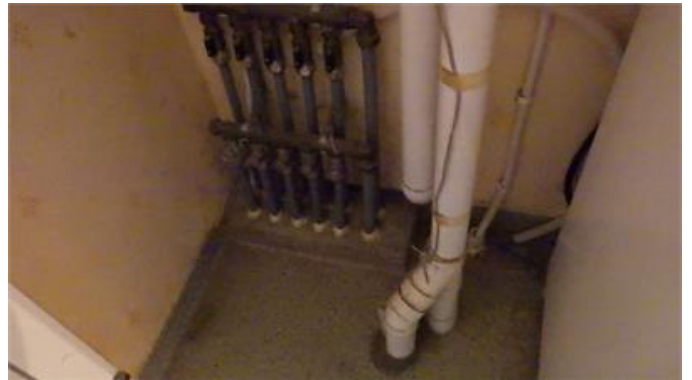
| Besiktningsresultat | | | | | |
|---|---|---|---|---|---|
| Bad/duschrum | | x | | | Våtrummet har en äldre standard, det förekommer rörgenomföringar i golvet, det är bakfall på golvet, det noterades en spricka i klinkergolvet, se kommentar/riskanalys. |

**Våutrymmen:** I våutrymmen skall golv- och väggytor ha vattentäta skikt. När det saknas, är av äldre modell eller om det har brister i dess funktion, finns det en risk att fukt kan tränga in i bakomvarande konstruktioner och orsaka skador som kan påverka byggnaden och dess inomhusklimat negativt. Rör genomföringar i golv förekommer, vilket ökar risken för skador i underliggande konstruktioner vid ett läckage. Skador i bakom/omkringliggande konstruktioner kan ej uteslutas.

Rör genomföring i våtrumsgolv

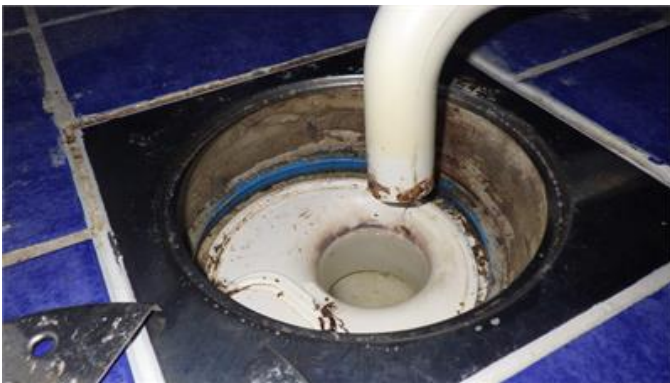
| Besiktningsresultat | | | | | |
|---|---|---|---|---|---|
| | | | x | | Manschett i golvbrunn är ej besiktningsbar, det sitter bruk runt kanten i brunnen, vilket medför att tätskiktets anslutning till golvbrunnen ej kan bedömas. |

Golvbrunn där inte brunnsmanschetten är synlig

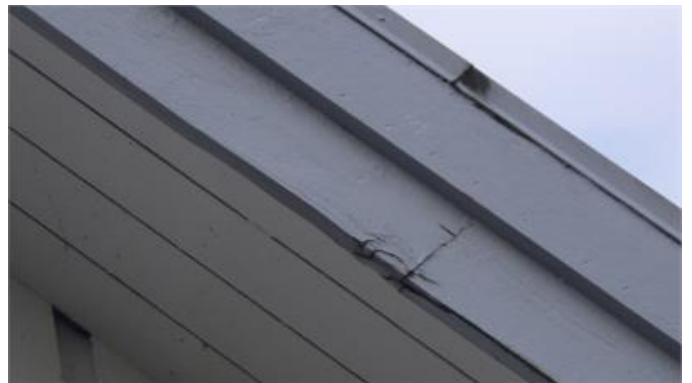
| Besiktningresultat | | | | | |
|---|---|---|---|---|---|
| Tak | | X | | | Det noterades rötskador i en vindskiva, se kommentar/riskanalys. |

**Tak:** När virket i snickerier har börjat ruttna blir hållfastheten sämre i virket vilket medför en risk att vatten kan tränga in i angränsande konstruktion. Om man inte åtgärdar rötskadorna finns det en risk att skadorna ökar vilket i en förlängning påverkar byggnaden och inomhusmiljön negativt.

Rötskada i vindskiva
