## Utlåtande över ÖVERLÅTELSEBESIKTNING

Haninge Vendelsö 3:1773  
Tistelvägen 40, 13672 Vendelsö

Omfattning: Okulär besiktning av huvudbyggnad inklusive energideklaration  
Besiktningsdag: 2024-12-10 kl 10:00  
Närvarande: Fredrik Vindelälv  
Annelie Vindelälv  
Lynn Treard, Erik Olsson Haninge

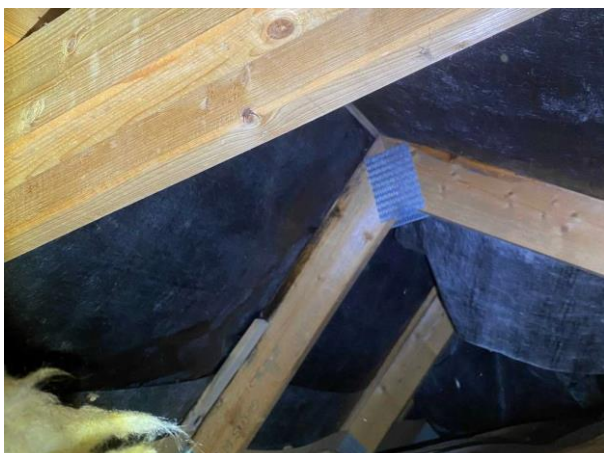
| Vind | Vinden är delvis parallellisolerad /snedtak (utgår ur besiktningen)<br>Nockvinden är besiktad i anslutning till lucka (trångt utrymme)<br>Från luckan noterade det ett pågående läckage<br>Se riskanalys samt fortsatt teknisk utredning |

*Bild 1: Utvändigt, Vind, Från luckan noterade det ett pågående läckage vid en takstol*

Jag rekommenderar att ni kontaktar en fackman för att kontrollera orsaken till läckaget samt kommer med ett åtgärdsförslag

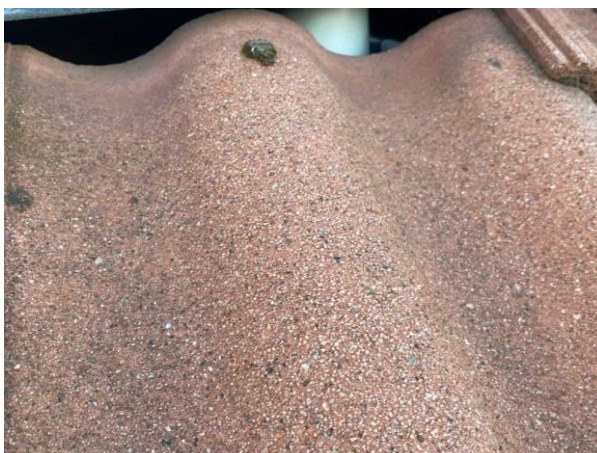
| Yttertak | Äldre tak samt takfönster<br>Missfärgad sam en rötskadad vindskiva noterades<br>Plåten runt luftningen till avloppet är inte tät mot taket<br>Utfört utan fotplåt och nocktätning<br>Se riskanalys samt fortsatt teknisk utredning |

Äldre tak Pga takbeläggnings ålder föreligger risk för läckage genom yttertaket pga normalt åldersslitage.

*Bild 2: Utvändigt, Yttertak, Plåten till luftningen till avloppet är inte tät mot taket*

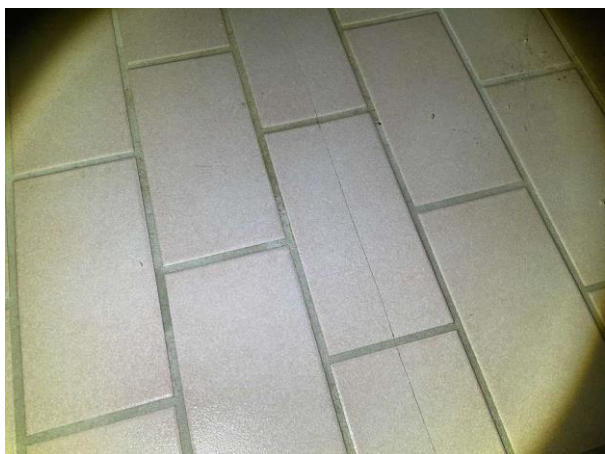
| Badrum | Äldre våtrum<br>Dörren är inte lämpligt placerad i duschzonen<br>Spricka finns i klinkerplattor (den fanns vid tillträde och har inte förändrats sedan dess)<br>Klämringen är lös i golvbrunnen<br>Brunnsdukens anslutning mot Klämringen är dold av sätt bruk<br>Helkaklat, tätskikt under kakel och klinker är inte besiktningsbart<br>Se riskanalys |

Spruckna klinkerplattor r utgör risk för skada. En spricka i en klinkerplatta, kan indikera att huset rört sig och att tätskiktet bakom har spruckit.

*Bild 4: Invändigt, Övervåning, Badrum, Spricka i klinkerplattor*
