## Överlåtelsebesiktning

**Opalvägen 9**

2025-08-29

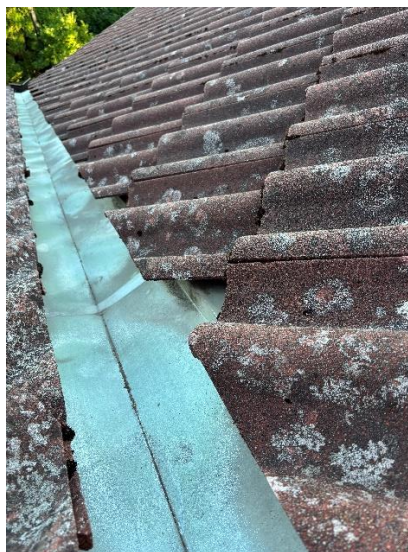
#### Yttertak

Vid besiktningstillfället lyftes pannorna på fyra olika ställen. Inga skador noterades på pappen.

Flera tegelpannor närmast rännal är trasiga eller saknas, detta bör åtgärdas snarast.

Papptakets förväntade tekniska livslängd är uppnådd.

Vindskivor takutsprång och tassbrädor har målningsbehov.
