**Fastighetsuppgifter**

Fastighetsbeteckning  
SKULLTORP 1:131  
Adress  
Edgångsvägen 6  
433 46 Partille

| Uppdragsnummer | O27117 |
| Besiktningsdatum | 2025-03-03 |

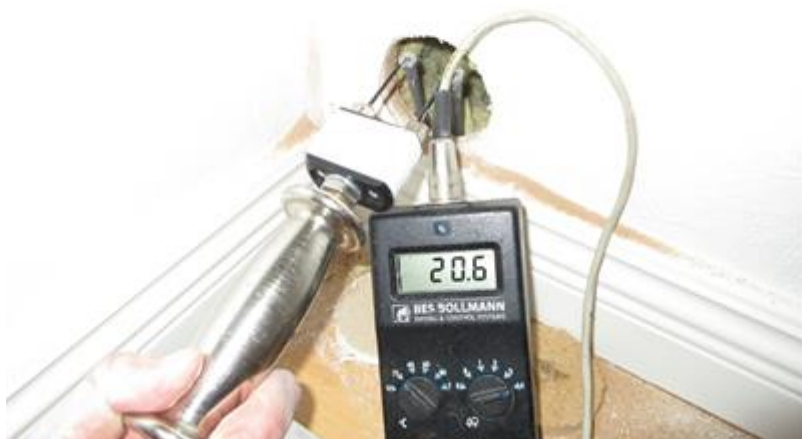
Kritiskt gränsvärde för mikrobiell tillväxt (mögel/bakterier mm) är ca 17 % fuktkvot (FK) i trä och för rötsvampstillväxt ca 28 %.

Stickprovsvis fuktmätningar utfördes i utreglad vägg bakom trappan til övre plan. Fuktkvoten i ovankant ytterväggsyll mättes till 20,6 % vilket är över det kritiska gränsvärdet för mikrobiell tillväxt.

Notera att stickprovsmässig undersökning är utförd med mätvärde över kritiskt gränsvärde. För att säkert fastställa källarens kondition och fuktstatus måste en mer omfattande undersökning utföras.
