**Fastighetsuppgifter**

Kypered 1:51

Kypered 4

| Besiktningsdatum | 2025-04-02 |

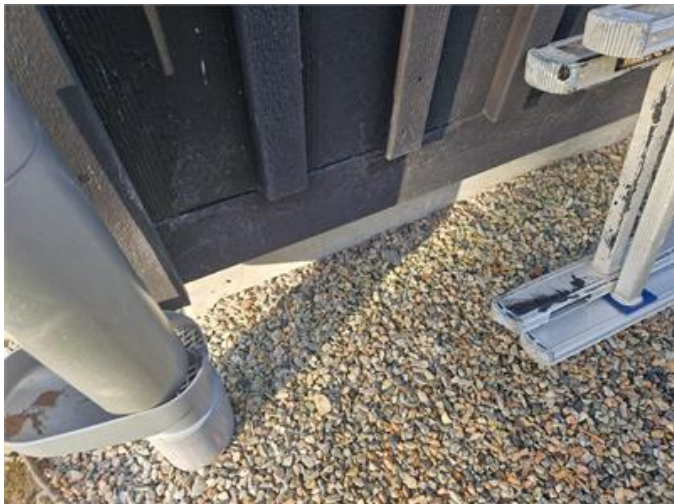
| Besiktningsresultat | | | | | |
|---|---|---|---|---|---|
| Fasad | | X | | | Den nedre horisontella bräda rekommenderas att skyddas av ett bleck/plåt.<br>Nu finns risk att slagregn leds ner mot övre den av brädan och blir kvar och påskyndar fuktrelaterade skador.<br>Vidare rekommenderas att ändträ på fasadbrädor/läkt fasas för lättare avrinning. |

Nedre del av fasad/horisontell bräda som bör skyddas

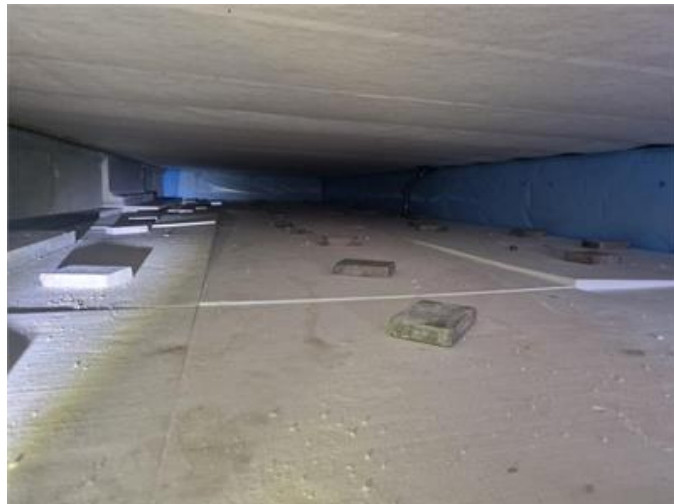
| Besiktningsresultat | | | | | |
|---|---|---|---|---|---|
| Krypgrund | | X | | | Krypgrund/isolergrund är en riskkonstruktion, se kommentar/riskanalys |

Det är viktigt att klimatet och ventilationen inte förändras i utrymmet. Mekanisk undertrycksventilation ombesörjer för bättre klimat och fuktgivare finns i utrymmet.

Vy i krypgrund

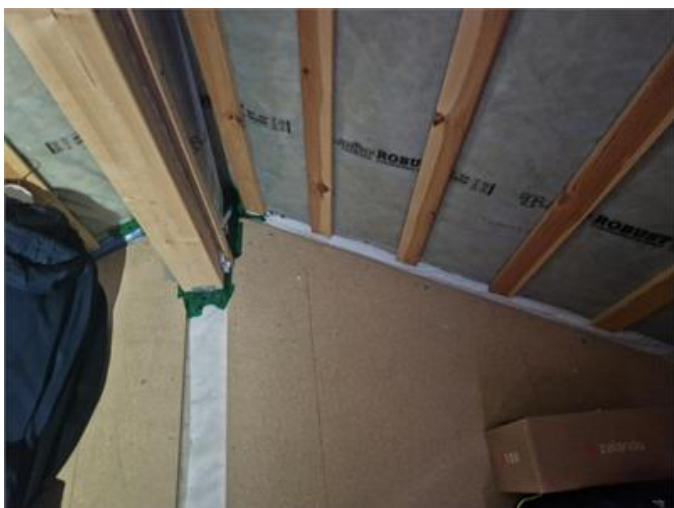
| Besiktningsresultat | | | | | |
|---|---|---|---|---|---|
| Vindar | | X | | | Parallelltak och således går underlagstak inte att kontrollera<br>Områden där innetaksskivor inte är monterat (nockvind) Undvik skador i plastfolien då det kan påskynda fukt/värmeläckage samt fuktrelaterade skador i takkonstruktionen |

Bild pånockvind och oskyddad plastfolie
