**Fastighetsuppgifter**

Bosnäs 14:28

Södra Klampevägen 9

| Uppdragsnummer | O29167 |

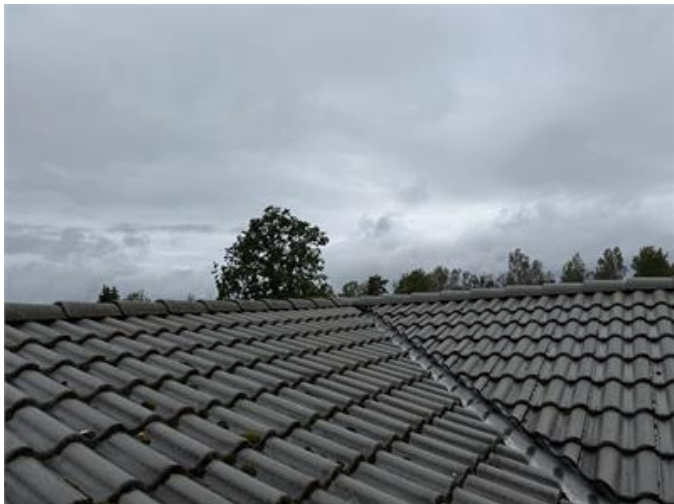
| Besiktningsresultat | | | | | |
|---|---|---|---|---|---|
| Yttertak: | | X | | | Det finns ingen fotplåt, det förekommer mosspåväxt på takpannor och nedre bärläkt har felaktigt avstånd till underlagstak/takpapp, se kommentar/riskanalys.<br>Yttertaget är besiktigt från steg uppställd vid takfot samt mark. |

Det finns ingen fotplåt monterad, plåtdetaljer skall hindra fukt att tränga in i angränsande konstruktioner. När plåtdetaljerna är bristfälliga eller när de saknas finns det en risk att vatten kan tränga in och orsaka skador som påverkar fastigheten och inomhusmiljön negativt.

Mossan binder fukt, detta kan påverka taket negativt. Om det finns mossa på taket en längre tid kan det inte uteslutas att det kommer uppstå skador på taket, vilket i sin tur påverkar underliggande material och orsakar skador som påverkar byggnaden negativt.

Tunn ströläkt (under 25mm) har använts vid takomläggningen (nedre raden), detta avviker från rådande branschregler. Risk finns att löv/skräp fastnar under takpannorna och påskyndar slitage och läckage.

Översiktsbild yttertak

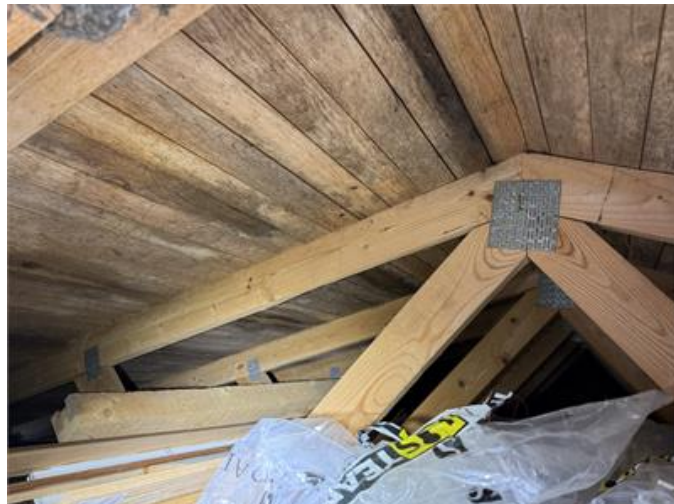
| Besiktningsresultat | | | | | |
|---|---|---|---|---|---|
| | | X | | | Från vindsluckor noterade mikrobiell påväxt på underlagstaket, se kommentar/riskanalys. |

Inne på vindsutrymmet noterades mikrobiell påväxt på underlagstaket. Detta är vanligt förekommande i äldre hus och kan antyda att vindsutrymmet tillförs fukt inifrån bostaden och kondenserar mot det kalla yttertaket, eller att uteluften är så fuktig så att mikroorganismer kan tillväxa. Det rekommenderas att mikrobiell påväxt en hålls under uppsikt och om detta ökar i omfattning eller annan förändring sker bör kontakt tas med fackman för åtgärdsförslag.

Underlagstak vindsutrymme

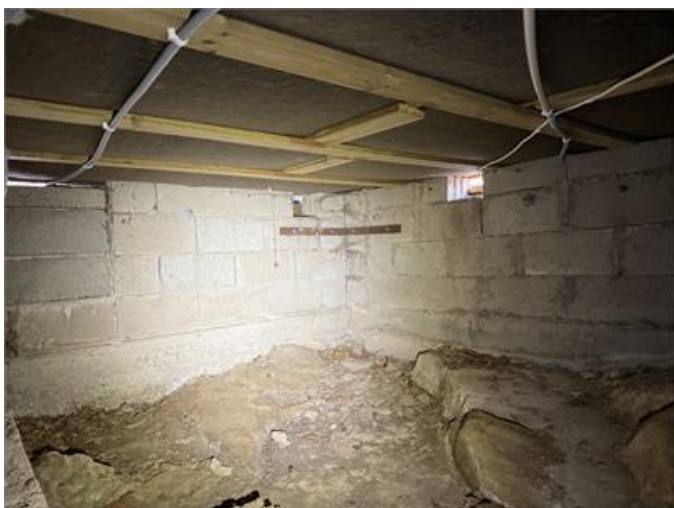
| Besiktningsresultat | | | | | |
|---|---|---|---|---|---|
| Krypgrund: | | X | | | Krypgrund är en riskkonstruktion, se kommentar/riskanalys. |

Uteluftsventilerad krypgrund är en känd riskkonstruktion då det finns en ökad risk för skada genom att markfukt och fuktig luft kan skapa problem i krypgrunden. Dessa problem kan ge skador så som fukt, röta, mögel och elak lukt. Klimatet i en uteluftsventilerad krypgrund är beroende av rådande uteklimat. Material i utrymmet fuktas upp under sommarhalvåret. Är värmeisoleringsförmågan god hos bjälklaget förlängs uppfuktningsperioden. Under uppfuktningsperioden råder ofta gynnsamt klimat för mikrobiologisk tillväxt (mögel, bakterier och röta). I krypgrunden förekommer rötskyddsbehandlat virke i konstruktionen samt mindre mängd organiskt material på markytan.

Översiktsbild krypgrund

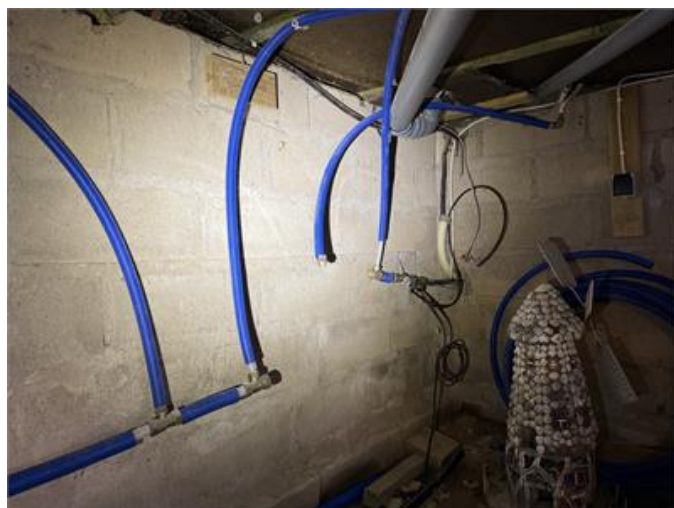
Exempel på oisolerade tappvattenledningar
