**Fastighetsuppgifter**

Holmared 1:22

Stora Vägen 7

**Besiktningsuppgifter**

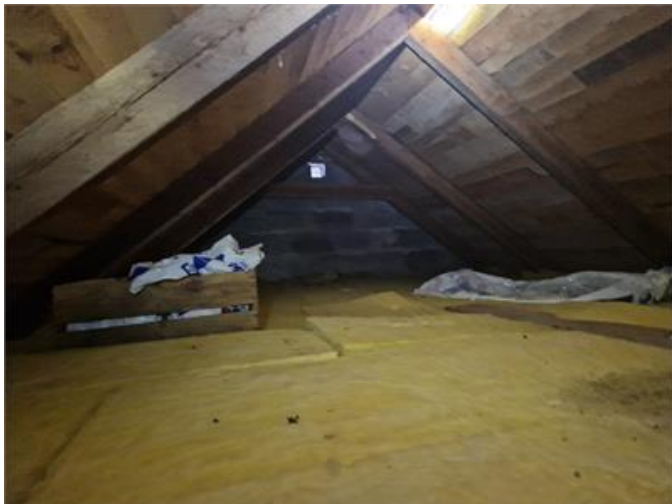
| Besiktningsresultat | | | | | |
|---|---|---|---|---|---|
| Vind | | | x | | Fukt och mikrobiell påväxt noterades på underlagstak. Se kommentar/riskanalys.<br>(viktigt att ventilationsdon i vindsluckan är stängd under kallare klimat/väderlek)<br>Utrymmet saknar säker landgång och kontroll från vindsluckan |

**Vind:** Det noterades lokal fukt/mikrobiell påväxt på underlagstaket, det rekommenderas att områden med missfärgning hålls under uppsikt så inga förändringar sker och att områden inte ökar/växer.

Vy på vindsutrymmet

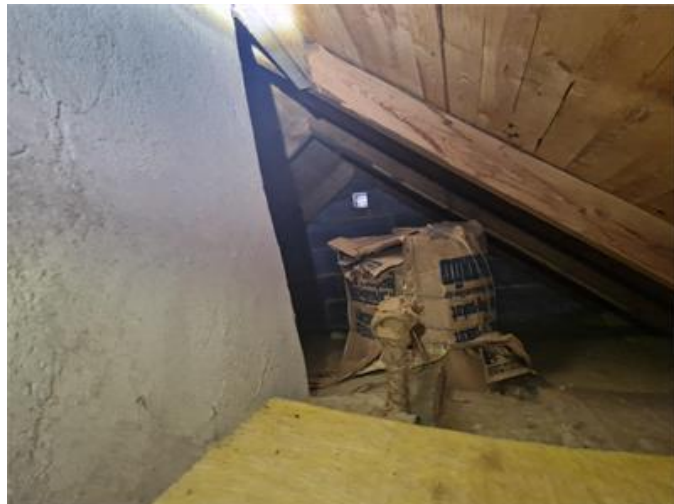
Vy på vindsutrymmet
