## Utlåtande över ÖVERLÅTELSEBESIKTNING

**Vellinge HÖKÖPINGE 68:7**  
**Brottarevägen 16, 235 43 Vellinge**

Omfattning: Okulär besiktning av huvudbyggnad. Friliggande- samt sidobyggnader ingår ej i besiktningsens omfattning.  
Besiktningsdag: 2025-06-18 kl. 13:00  
Närvarande: Mirwais Azem  
Faryal Fayeq

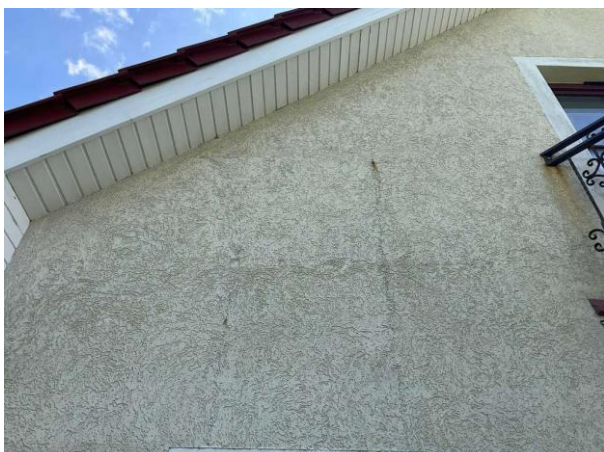
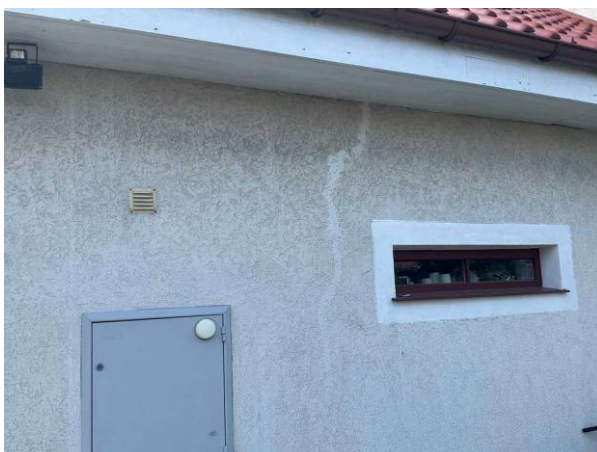
| <b>Fasad</b> | <p>Finns sprickbildningar på olika delar av putsad fasad, samt rostutfällningar på putsad fasad. Bör hållas under uppsikt för att kunna upptäcka eventuella förändringar.</p> <p>Torksprickor och färgsläpp förekommer på panel, med risk för röta i virket. Röta noterades vid stickprovskontroll. Ovanstående omfattar träpanel vid balkong, vindskivor och takutsprång.</p> |

Bild 1: Utvändigt, Fasad, Finns sprickbildningar på vissa delar av putsad fasad, samt rostutfällningar.

Bild 2: Utvändigt, Fasad, Finns sprickbildningar på vissa delar av putsad fasad, samt rostutfällningar.

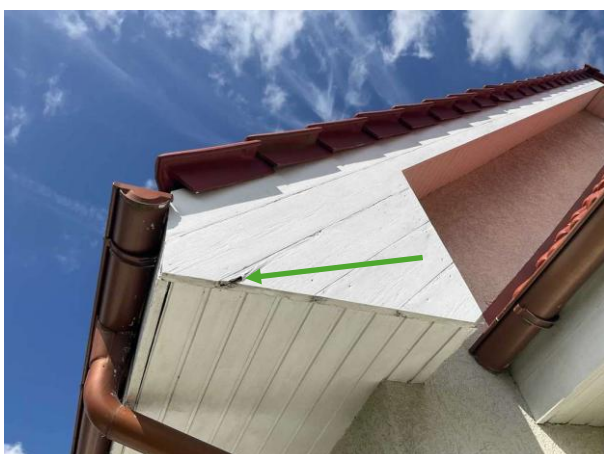
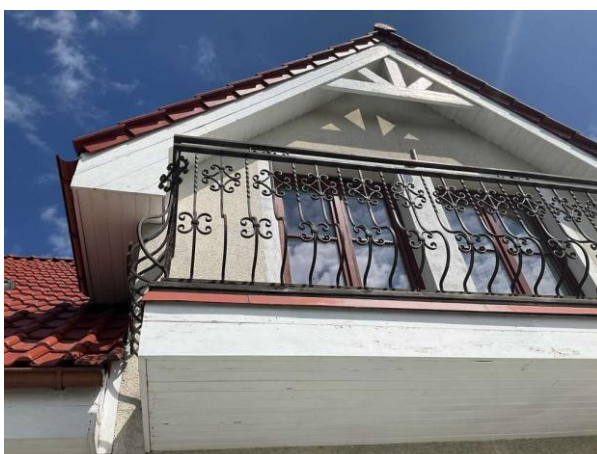
Bild 3: Utvändigt, Fasad, Torsprickor och färgsläpp förekommer på panel, med risk för röta i virket. Röta noterades vid stickprovskontroll.

Bild 4: Utvändigt, Fasad, Torsprickor och färgsläpp förekommer på panel, med risk för röta i virket. Röta noterades vid stickprovskontroll.

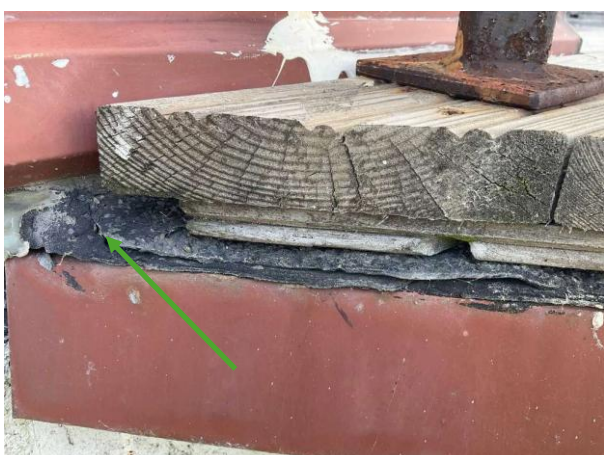
| <b>Balkong</b> | <p>Finns en balkong som kallas för underbyggd balkong (med boutrymme under), vilket är en så kallad riskkonstruktion. Se riskanalys balkong.</p> <p>Noterades sprickbildning på den av takpapp i hörn av balkong på gavel.</p> <p>Räcket på balkong har rostangrepp.</p> |

Bild 5: Utvändigt, Balkong, Noterades sprickbildning på den av takpapp i hörn av balkong på gavel.

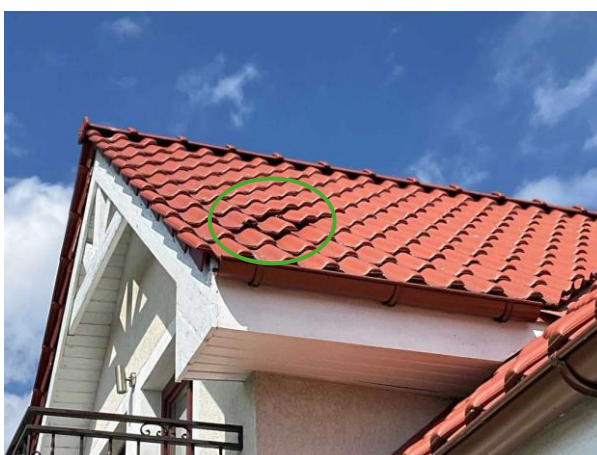
Bild 6: Utvändigt, Yttertak, Vissa takpannor ligger ej i rätt läge ovan takkupan.

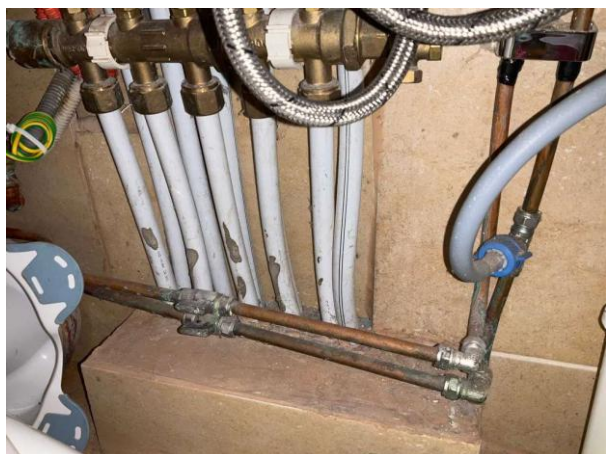
Rör genomföringar förekommer i golv men har placerats på en klack. Rören har på vissa delar även monterats närmre vägg än gällande branschregler, vilket troligtvis är orsak till att kakelplatta har behövt monteras längre bak. Detta kan leda till fuktnrelaterade skador vid eventuella läckage.

*Bild 7: Invändigt, Entréplan, Rörgenomföringar förekommer i golv men har placerats på en klack. Rören har på vissa delar även monterats närmre vägg än gällande branschregler, vilket troligtvis är orsak till att kakelplatta har behövt monteras längre bak.*

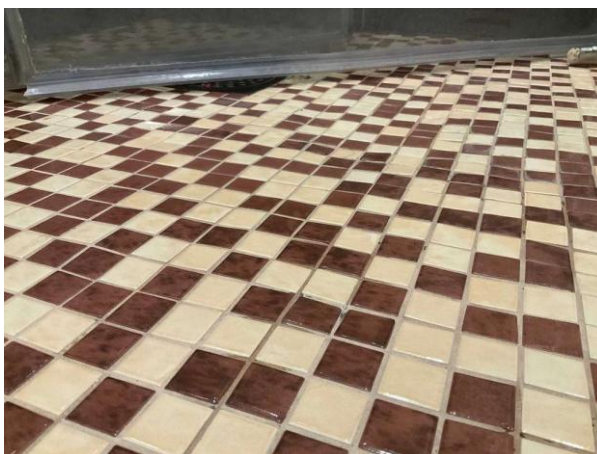
Finns ojämnheter på mosaikplattor vid duschplats.

*Bild 8: Invändigt, Entréplan, Finns ojämnheter på mosaikplattor vid duschplats.*

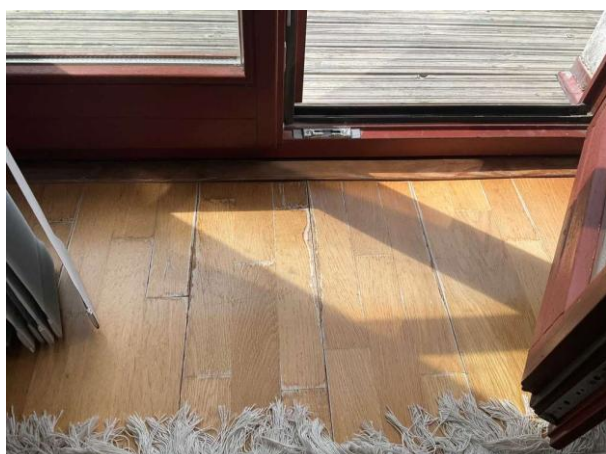
| Sovrum 3 | Golvbeklädnad mot balkongdörr har skadats. Kan vid denna typ av besiktning ej fastställa aktuell status på anslutande material, men golvbeklädnad bedöms torr. |

*Bild 9: Invändigt, Ovanplan, Golvbeklädnad mot balkongdörr har skadats.*
