## Utlåtande över ÖVERLÅTELSEBESIKTNING

Nyköping Sättersta kyrkby 1:7  
Sättersta kyrkby Övergården 1, 611 99 Tystberga

## ÖVERLÅTELSEBESIKTNING FÖR SÄLJARE

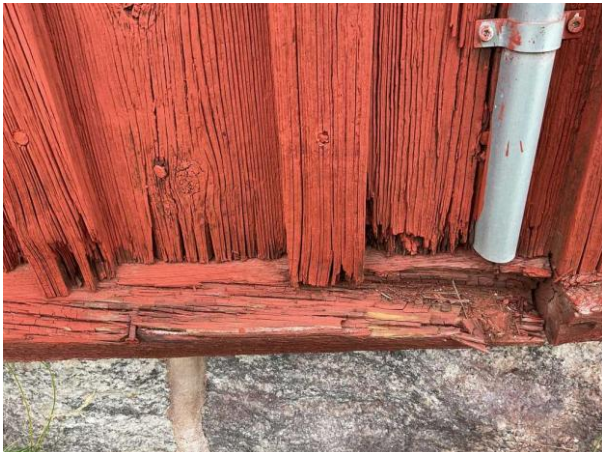
| <b>Fasad</b> | Färgsläpp och torrsprickor och delvis rötskadad panel noteras på fasaden, se riskanalys |

Bild 1: Utvändigt, Fasad, Färgsläpp och torrsprickor och delvis rötskadad panel noteras på fasaden, se riskanalys

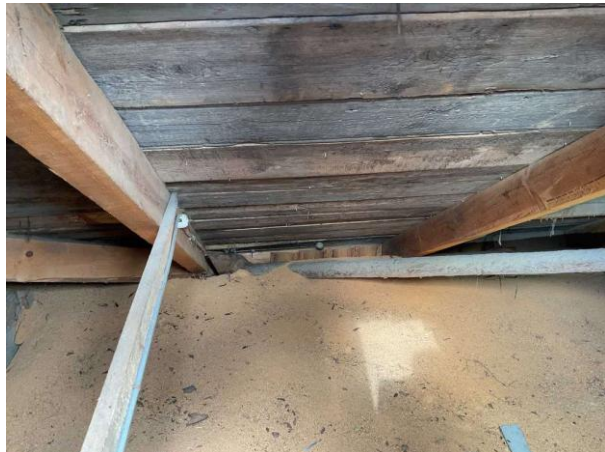
Det noteras mikrobiellpåväxt på underlagstaket vilket ofta noteras då det är äldre hus som är självdragsventilerat.

Bild 2: - Utvändigt, Vind, Huset är självdragsventilerat lokalt noteras det mikrobiellpäväxt på underlagstaket

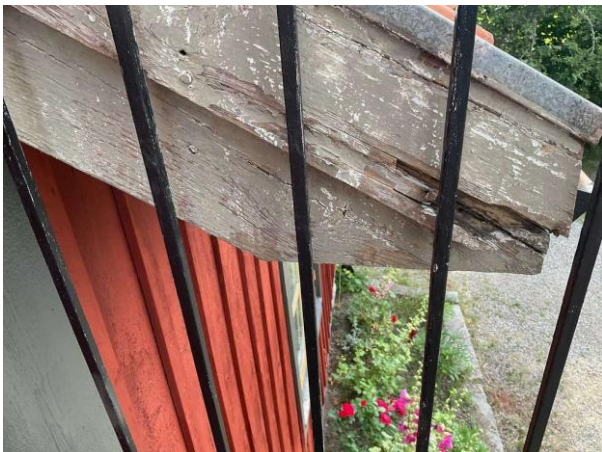
Bild 3: - Utvändigt, Yttertak, Rötskadade vindskivor...

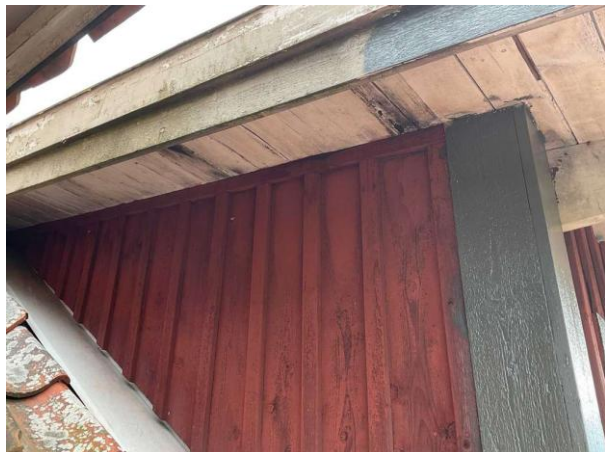
Takkupor är alltid känsliga för läckage och kräver regelbunden kontroll.

Bild 4: - Utvändigt, Yttertak, takkupor med färgsläpp/rötskador på takfotssprånget...

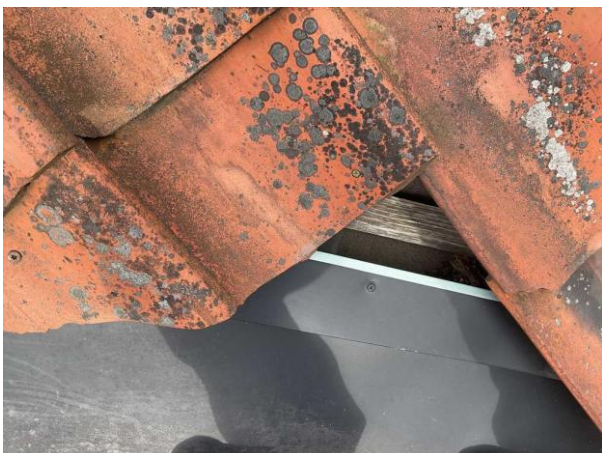
Bild 5: - Utvändigt, Yttertak, Takpannor saknas med synlig läkt

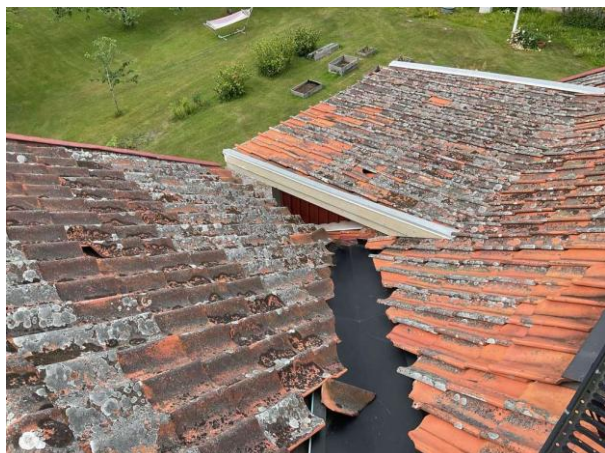
Bild 6: - Utvändigt, Yttertak, Takpannor saknas med synlig läkt

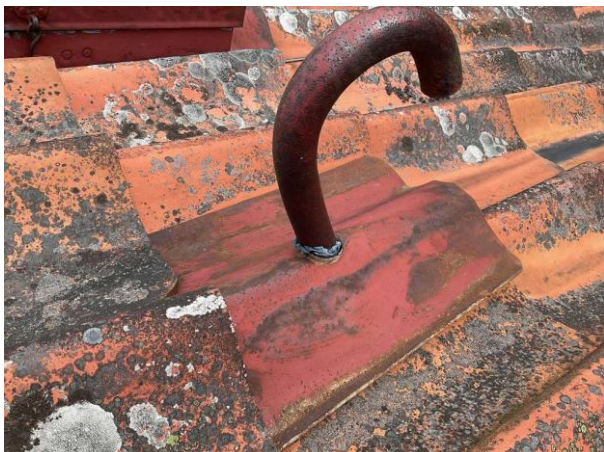
Bild 7: - Utvändigt, Yttertak, Bristfälligt tätade genomföringar i yttertaget

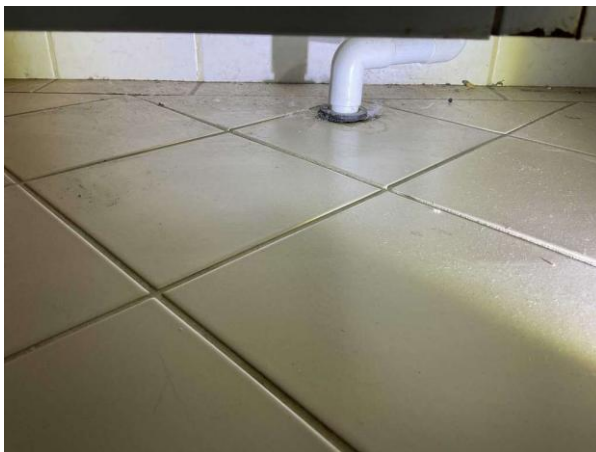
Bild 8: - Invändigt, Entréplan, Avloppsroret till handfatet är skarvat för lågt

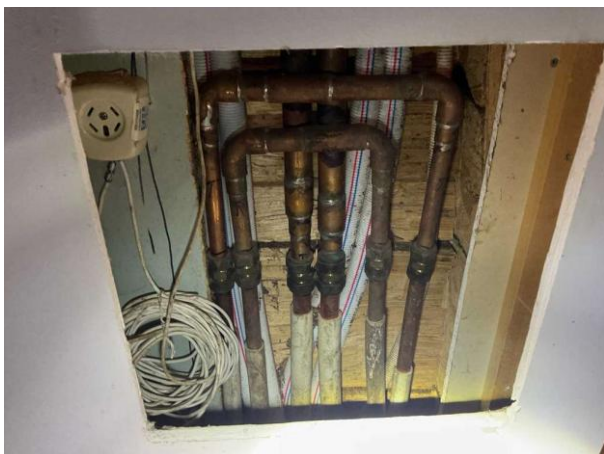
| Passage | Tätskikt saknas i inbyggnad för värmerörskopplingar |

Bild 9: Invändigt, Entréplan, Tätskikt saknas i inbyggnad för värmerörskopplingar

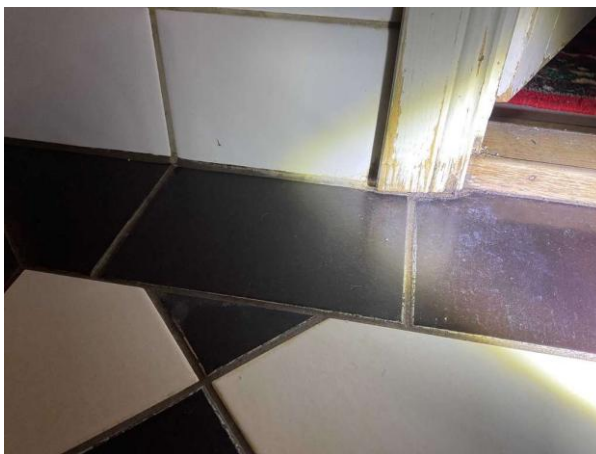
| Duschrum/wc | Färgsläpp noteras i nederkant på dörrkarmen och foder<br>Helkaklat, tätskikt under kakel och klinker är inte besiktningsbart |

Bild 10: - Invändigt, Entréplan, Färgsläpp noteras i nederkant på dörrkarmen och foder

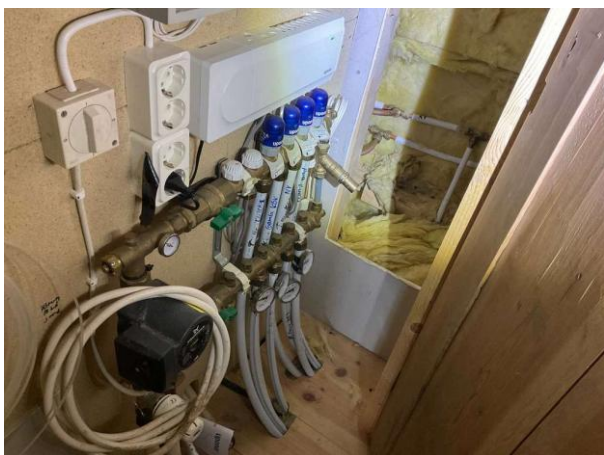
| Trappförråd | Inbyggnad för golvvärme är inte utfört i tätt skåp med läckageindikering och i ett ej fuktsäkert utrymme |

Bild 11: Invändigt, Entréplan, Inbyggnad för golvvärme är inte utförd i tätt skåp med läckageindikering och i ett ej fuktsäkert ...

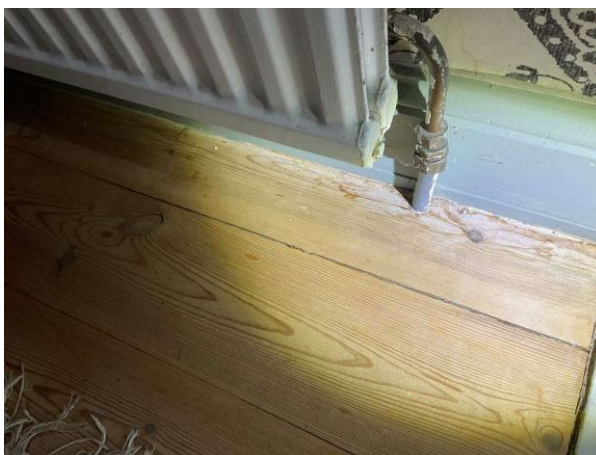
Bild 12: Invändigt, Entréplan, Fuktmärke i golv under radiator torrt vid besiktningstillfället

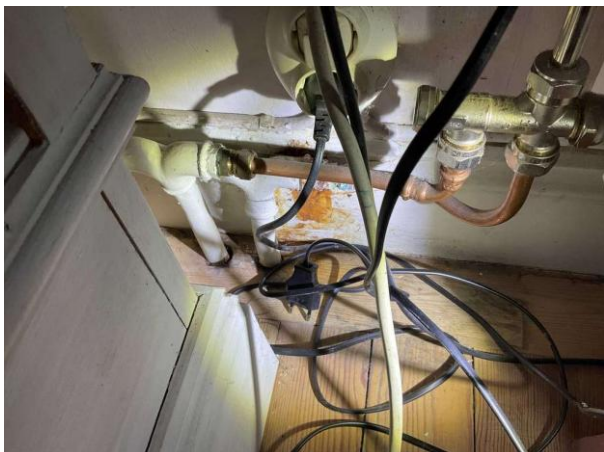
Bild 13: Invändigt, Entréplan, Fuktmärke i golvet under radiator torrt vid besiktningstillfället

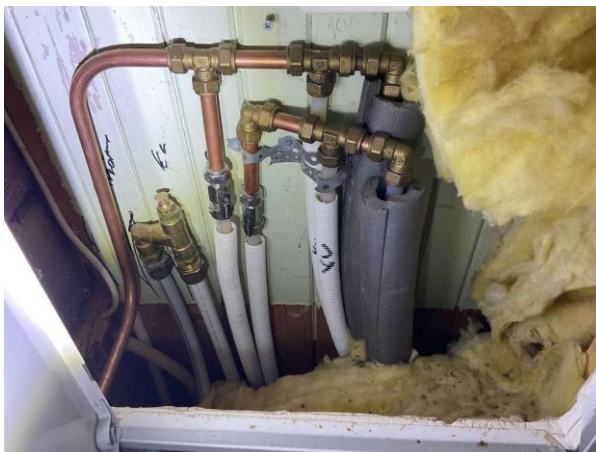
Bild 14: - Invändigt, Övergång, Täckskikt saknas i inbyggnad för värmerörkopplingar

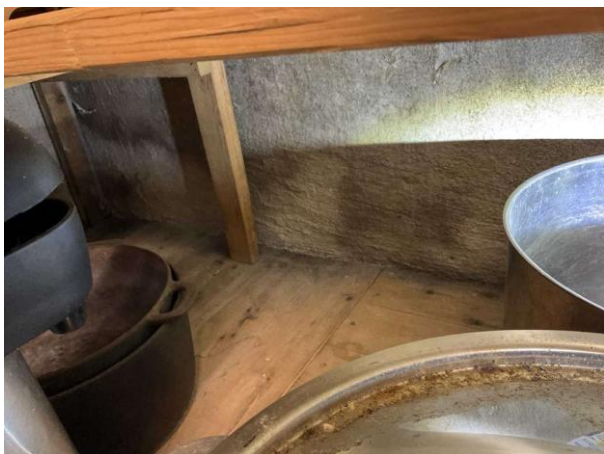
| <b>Matkällare</b> | Färgsläpp noteras på vägg och golv |

Bild 15: Invändigt, Källare, Färgsläpp noteras på vägg och golvet

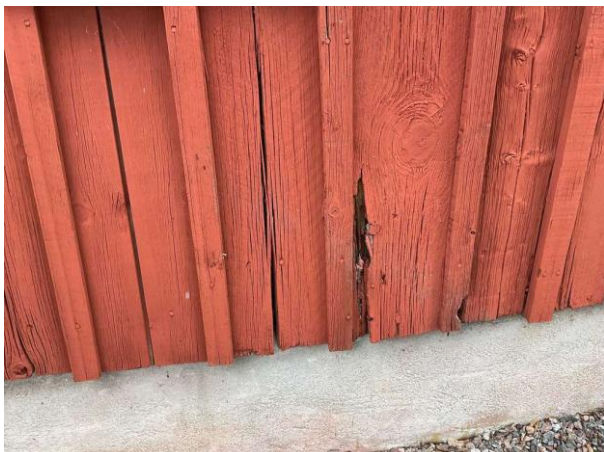
Bild 16: - Utvändigt, Fasad, Färgsläpp torrprickor och lokalt rötskadat träpanel noteras

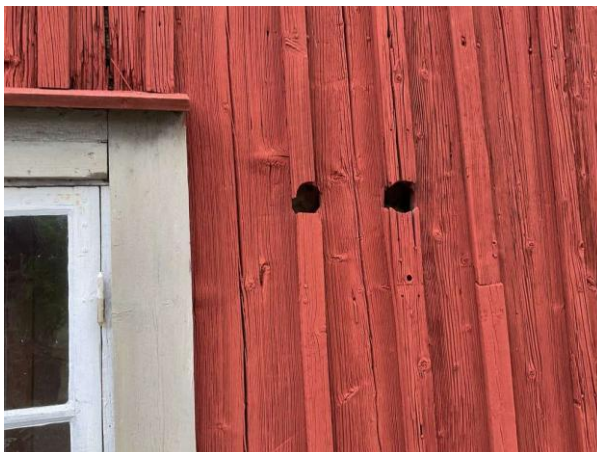
Bild 17: - Utvändigt, Fasad, Hål noteras i fasaden

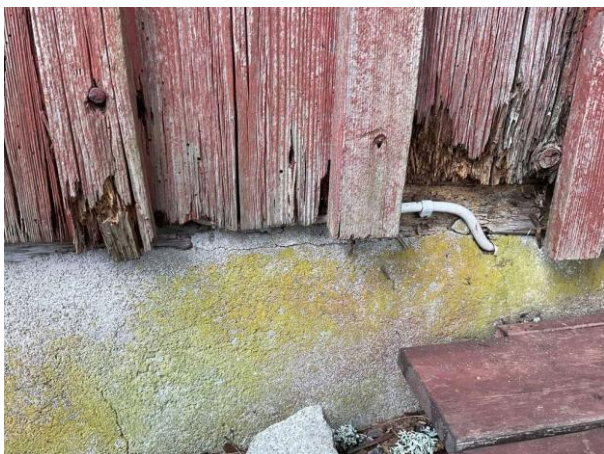
Bild 18: - Utvändigt, Fasad, Färgsläpp torrprickor och lokalt rötskadat träpanel noteras Synlig träsyll...

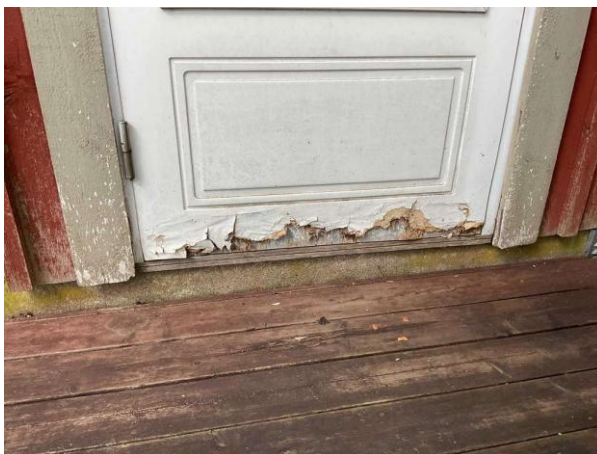
| <b>Ytterdörr</b> | Altandörr som är rötskadad och saknar tröskelplåt |

Bild 19: Utvändigt, Ytterdörr, Ålanddörr som är rötskadad och saknar tröskelplåt

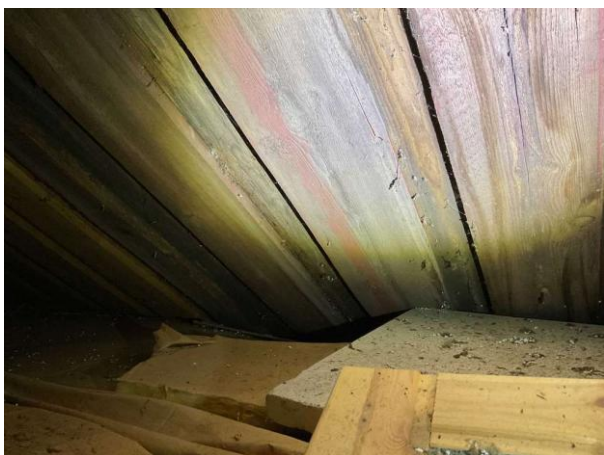
Vinden är tilläggsisolerad i gårdshus Magnolia vilket innebär att det blir varmare i bostaden men kallare på vinden. En tilläggsisolerad vind i ett självdragsventilerat hus ökar således risken för kondensbildningar och konstruktionsförsvagningar (mögel och röta) och har enligt Statliga Småhus skadenämnden varit en av de konstruktioner som varit med på listan över de mest skadedrabbade konstruktionerna, Kondensen bildas vid högre temperatur än tidigare och under längre perioder. (Teoretiskt exempel: förr bildades kondens vid  $-8^{\circ}\text{C}$  men efter tilläggsisoleringen vid  $-2^{\circ}\text{C}$ ).

Bild 20: - Utvändigt, Vind, Huset är självdragsventilerat lokalt noteras mikrobiell påväxt på underlagstaket

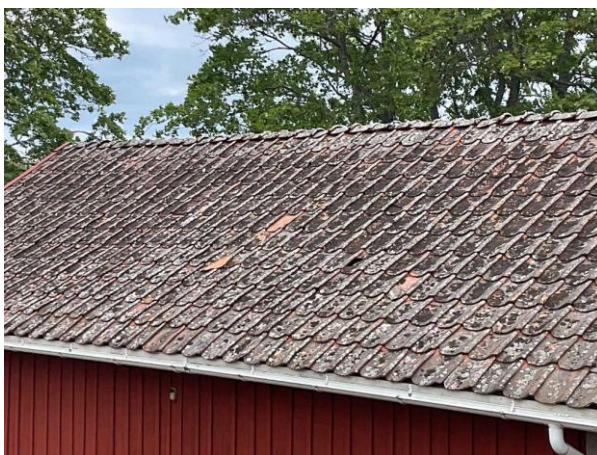
| <b>Yttertak</b> | Äldre tak där det noteras trasiga pannor<br>Fotplåt ochnocktätning saknas<br>Färgsläpp på äldre takplåtar<br>Se riskanalys |

Bild 21: - Utvändigt, Yttertak, Äldre tak där det noteras trasiga pannor Fotplåt och nocktätning saknas

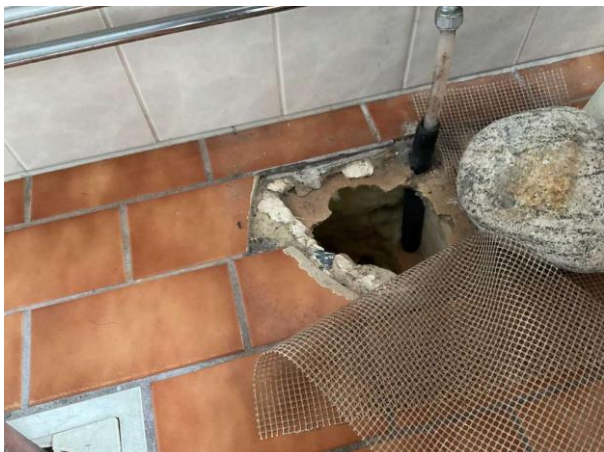
*Bild 22: - Invändigt, Entréplan, Äldre våtrum Det finns ett hål i golvet ner till grunden, renovering rekommenderas innan användning av utrymmet*

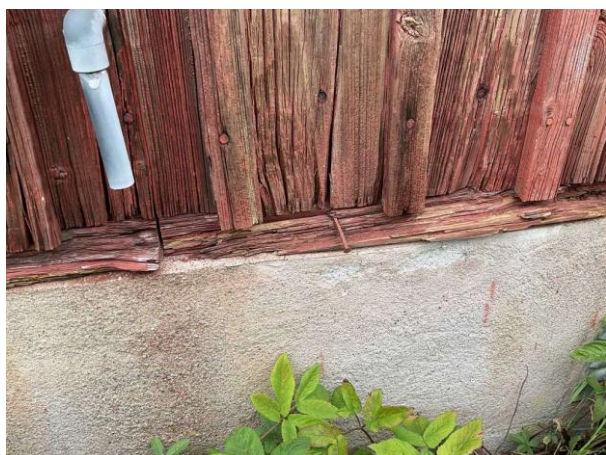
Bild 23: - Utvändigt, Fasad, Färgsläpp torrprickor och lokalt rötskadad träpanel noteras ...

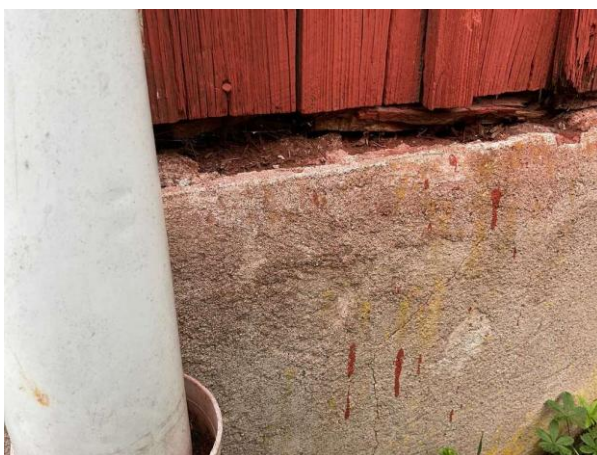
Bild 24: - Utvändigt, Fasad, Synlig träsyll noteras...

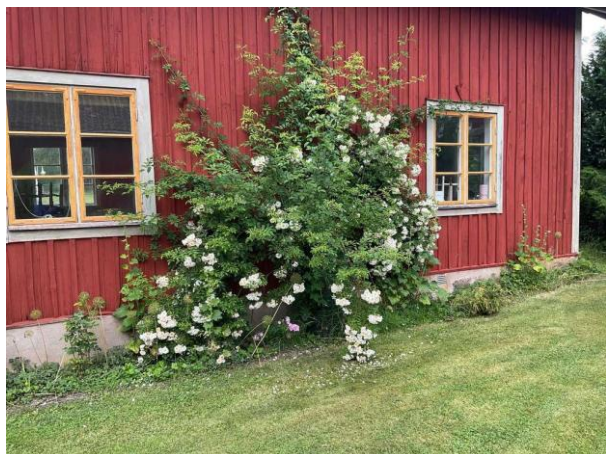
Bild 25: - Utvändigt, Fasad, Klängväxter noteras...

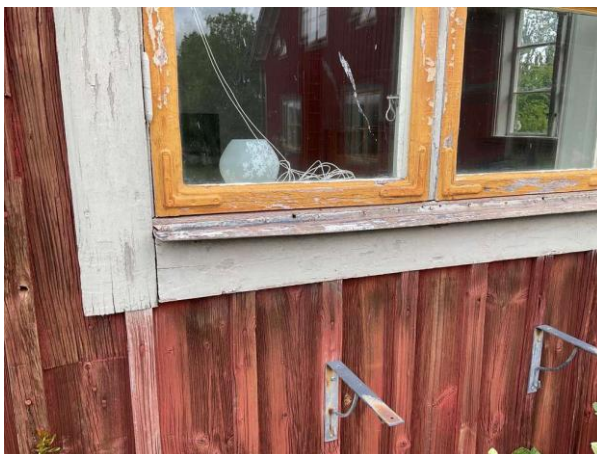
| <b>Fönster</b> | Torrsprickor noteras på äldre fönster |

Bild 26: Utvändigt, Fönster, Torrprickor noteras på äldre fönster

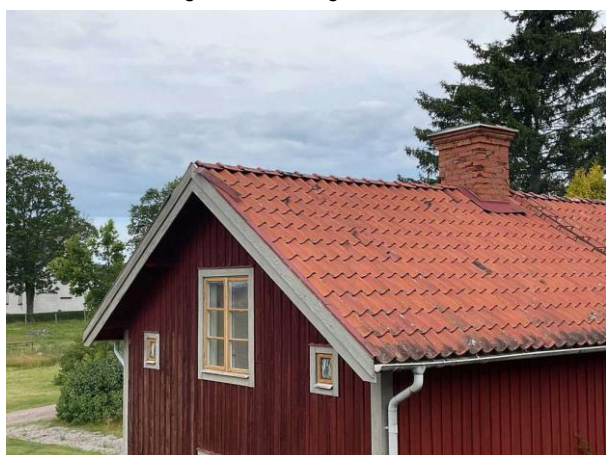
Bild 27: - Utvändigt, Yttertak, Äldre tak Frostsprängt tegel noteras

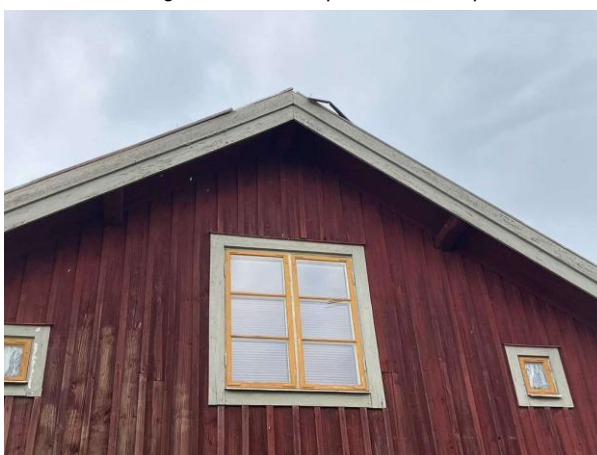
Bild 28: - Utvändigt, Yttertak, Äldre tak vindskiveplåt saknas på del av tak...

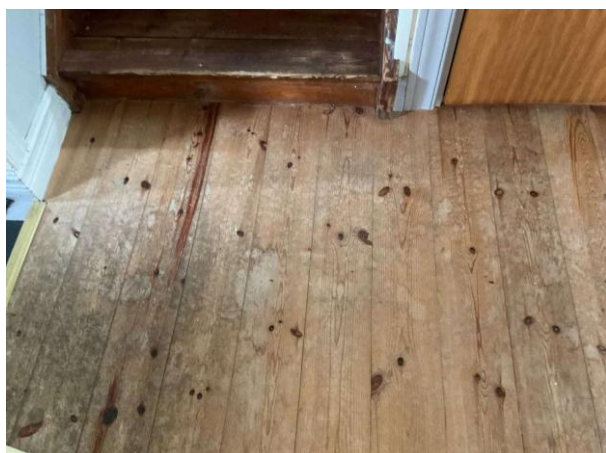
| Inre hall | Slitet trägolv med missfärgningar |

Bild 29: Invändigt, Entréplan, Slitet trägolv med missfärgningar

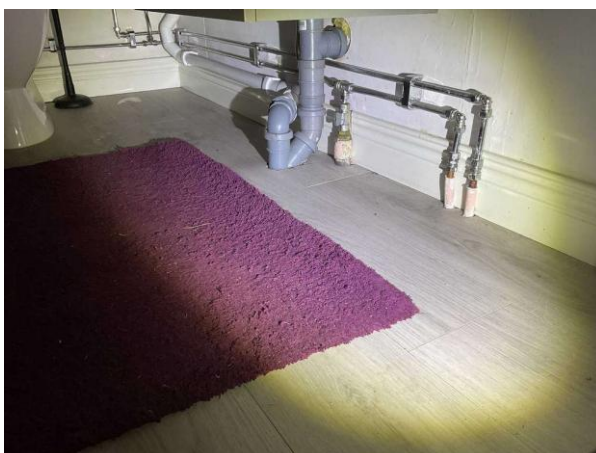
| Wc | Rör som är väggnära monterade<br>Golv är inte fuktsäkert uppbyggt |

Bild 30: - Invändigt, Entréplan, Rör som är väggnära monterade, Golvet är inte fuktsäkert uppbyggt i wc

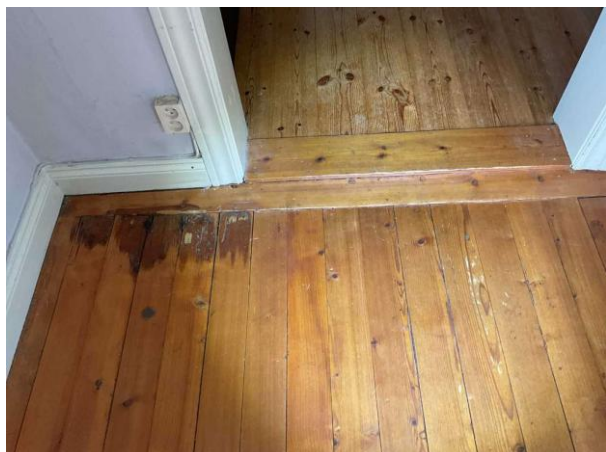
| Allrum | Golvsvikt samt missfärgningar noteras kring ingången till rummet |

Bild 31: Invändigt, Entréplan, Golvsvikt missfärgningar noteras kring ingången till rummet

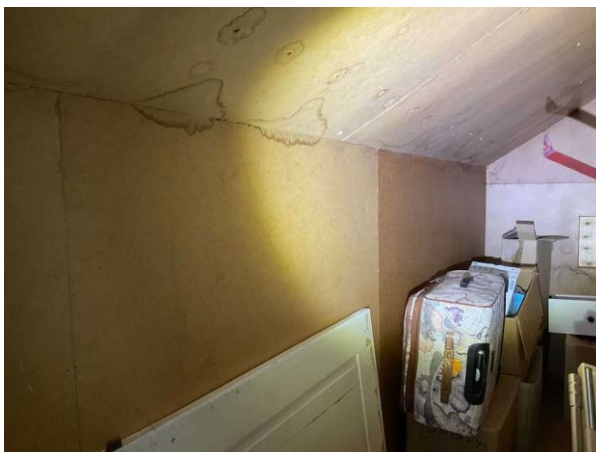
| Sidovind 1 och 2 | Fuktfläckar noteras på boardskivorna på båda vindarna |

Bild 32: Invändigt, Övervåning, Fuktbläckar noteras på boardskivorna i båda vindarna
