# ÖVERLÅTELSEBESIKTNING

## Överlåtelsebesiktning säljare villa

## JÖNKÖPING ODENSJÖ 7:71

Odensjöringen 14  
556 31 JÖNKÖPING

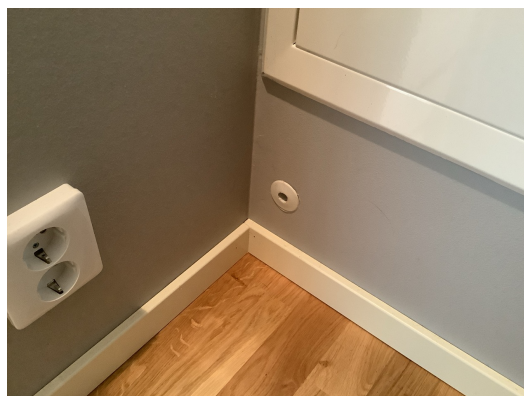
#### **Skvallerrörets utlopp.**

Då skvallerrör mynnar ut på en icke fuksäker plats finns det risk att det kan uppstå en förhöjd fuktstatus i angränsande konstruktioner vid ett eventuellt läckage. Inga förhöjda fuktvärden noterades.

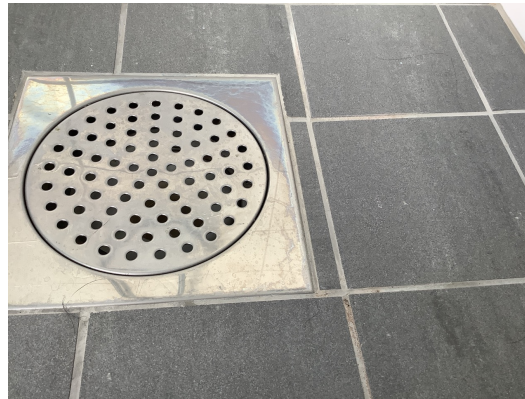
### Brister i fall mot golvbrunn (lokalt).

Då bristfälligt fall i våtutrymmet noterats finns det risk för stillastående vatten på golvet och därmed utsätta angränsande konstruktioner för en förhöjd fuktstatus. Detta gäller endast lokalt vid golvbrunn. Detta gäller även badrum på entréplan. Se bild.
