**Fastighetsuppgifter**

Fastighetsbeteckning  
BORÅS SUNDSHULT  
1:47  
Adress  
Fasanvägen 2  
504 75 Borås

**Besiktningssuppgifter**

| Uppdragsnummer | B5148 |

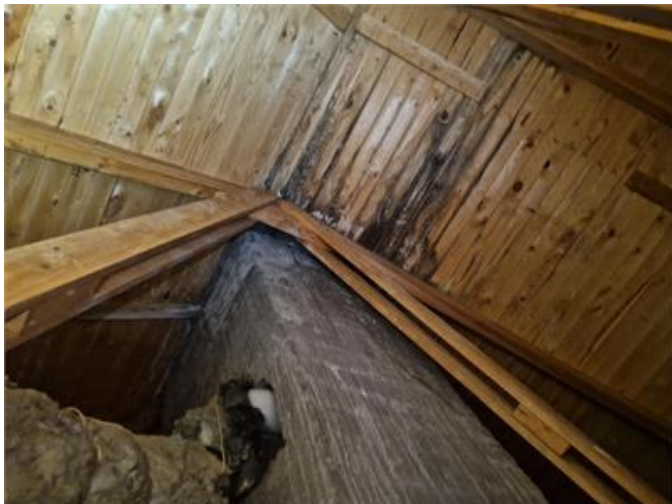
| Besiktningsresultat | | | | | |
|---|---|---|---|---|---|
| Vindar | | | X | | Fukt och mikrobiell påväxt noterades på underlagstak. Se kommentar/riskanalys.<br>Ventilationsrör är ej färdigställt<br>Nockvind saknas och stora delar med parallelltak och således går underlagstak inte att kontrollera |

**Vind:** Det noterades fukt/mikrobiell påväxt på underlagstaket, det rekommenderas en fortsatt teknisk utredning för att kontrollera orsaken till och omfattningen av detta.

Spår av fukt och mikrobiell påväxt på underlagstaket

Områden med missfärgning kan ritas av i ytterkant som referens för att se om området ökar/växer

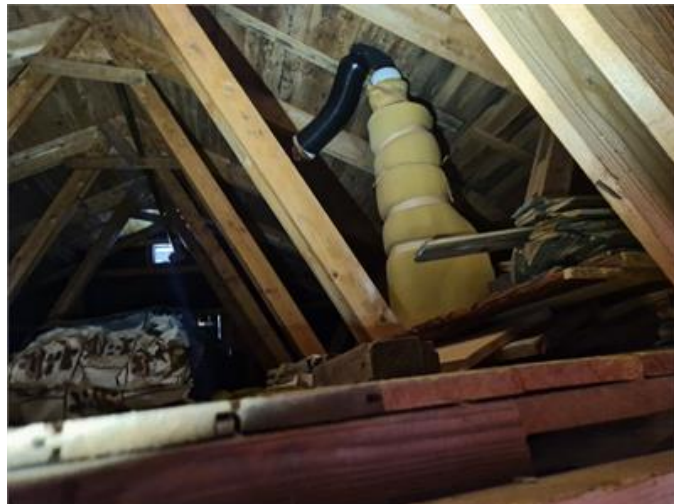
Vy på vindsutrymmet
