# Besiktningsprotokoll

Försäkringsbesiktning för Anticimex Säljarförsäkrat

| Fastighetsadress:<br>Odenius Väg 18A | |

| Besiktningsdatum:<br>2025-10-01 | Protokollnummer:<br>69261946 |

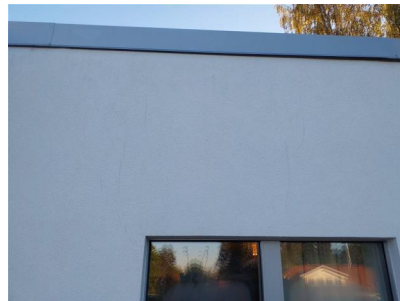
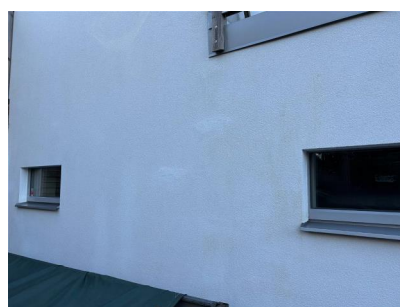
Enstegstätad putsad fasad mot gjutna isolerblock

Ytterväggskonstruktionen med en odränerad putsad fasad på en isolering (cellplast) är ur fuktsynpunkt en konstruktion där putssläpp är vanligt. Om fukt kommer in i väggkonstruktionen har den svårt att torka ut, vilket kan orsaka frysskador i putsen. Risk för inträngning av fukt är störst vid otätheter runt fönster/dörrar, balkonganslutningar samt vid sprickor i putsen. Risken för skador ökar på fasader mot väderutsatta lägen.

Fasaden har lokalt lagats under åren då sprickor/ putssläpp uppkommit. Mindre sprickor finns lokalt i fasaden ovan fönster.

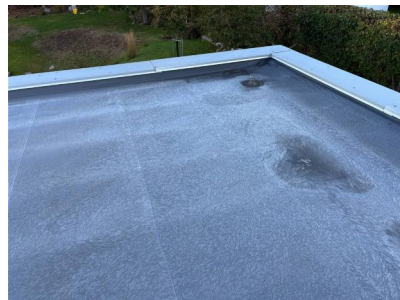
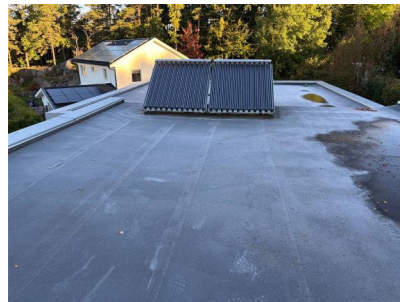
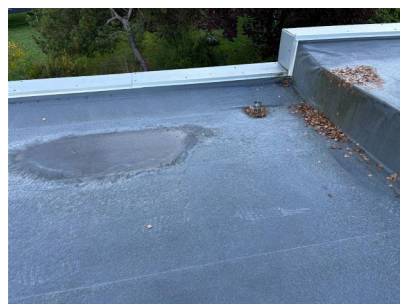
Inbyggda stuprör och takbrunnar.

Eftersom vatten från taket avleds med inbyggda invändiga stuprör finns en ökad risk för fuktskador i omkringliggande konstruktioner. Vanliga orsaker till fuktskador är läckage i skarvar på stuprör eller igensatta takbrunnar.

Lokala vattenansamlingar på taket då taket har mindre fall mot takbrunnar.

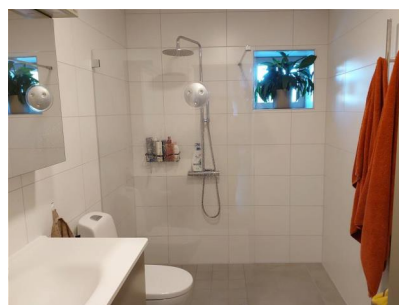
Bom i klinkerplattor finns lokalt.

Felet som uppstått är att vidhäftningen mellan klinker och underlag har upphört. Sk "bom/ bomljud".

Detta kommer inte leda till några följdskador.

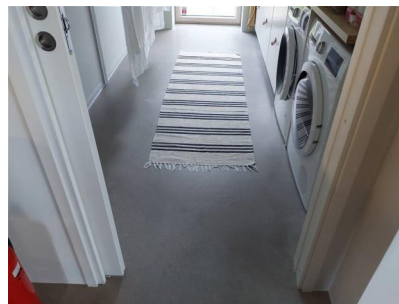
Golvet i utrymmet är inte fuktsäkrat mot väggar och tröskel saknas

Avsaknaden tätskikt på golvet ökar risken att vatten tränger in i angränsande konstruktioner och rum vilket i sin tur kan leda till fuktrelaterade skador.

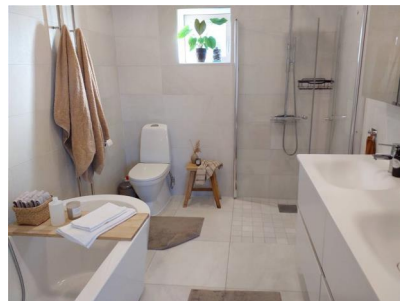
Bom i klinkerplattor finns lokalt.

Felet som uppstått är att vidhäftningen mellan klinker och underlag har upphört. Sk "bom/ bomljud".

Detta kommer inte leda till några följdskador.
