Överlåtelsebesiktning

Fastighetsbeteckning	ASPEN 1	Fastighetsägare	Maria Helgesson & Mauno Virta
Adress	Rönngatan 21	Besiktningdag	2025-04-30
Postnummer och ort	561 43 Huskvarna		
Väderlek vid besiktningstillfället	Ca 11°C och klart		
Uppdragsnummer	25070		
Uppdragsgivare	Maria Helgesson & Mauno Virta Rönngatan 21, 561 43 Huskvarna		
Besiktningssman	Petter Andersson, godkänd besiktningssman Telefon: Mobiltelefon: 0709-83 92 60 E-post: petter.andersson@fst-ab.com		
Närvarande	Maria Helgesson & Mauno Virta

Utlåtande över överlåtelsebesiktning

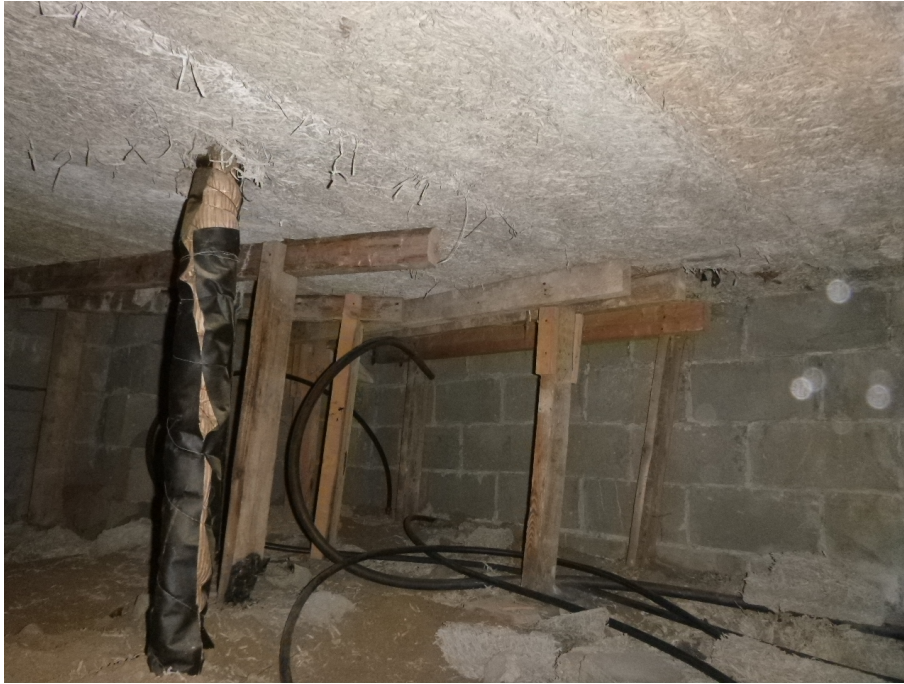
Utvändigt	
Markförhållande m.m.	<ul style="list-style-type: none">Grövre vegetation står nära sockel/fasad på entrésida.
Grundmur/ hussockel	<ul style="list-style-type: none">Inget att notera
Fasad	<ul style="list-style-type: none">Rörelsesprickor förekommer på några platser.
Fönster/dörrar	<ul style="list-style-type: none">Inget att notera
Rännor/stuprör	<ul style="list-style-type: none">Inget att notera
Vind	<ul style="list-style-type: none">Inget att notera
Yttertak	<ul style="list-style-type: none">Yttertaget utgörs av äldre takplåt med underlagstäckning av papp. Genomsnittlig teknisk livslängd för underlagspappen beräknas till cirka 40 år.Inget att notera.
Krypgrund	<ul style="list-style-type: none">Grundens utformning betecknas generellt som en riskkonstruktion. Se riskanalys.Organiskt material i form av kruskaplattor mot bjälklag samt träreglar.Avdunstningsskydd/markplast finns ej utlagd mot markyta.

En kryppgrund har en naturlig fuktbelastning vid årstidsvariationerna i temperatur och fuktighet vilket kan leda till att skador och lukt uppstår.

Krypgrund.
