**Fastighetsuppgifter**

Räven 12

Hornsgatan 30

| Uppdragsnummer | B5379 |

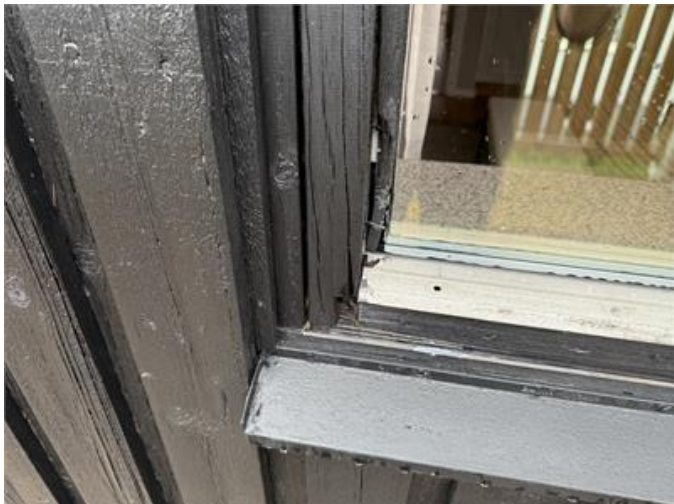
| Besiktningsresultat | | | | | |
|---|---|---|---|---|---|
| Fönster/dörrar: | | X | | | Det förekommer målning/underhållsbehov, enstaka fönster är i behov av byte. |

Fönster vid balkong övre plan

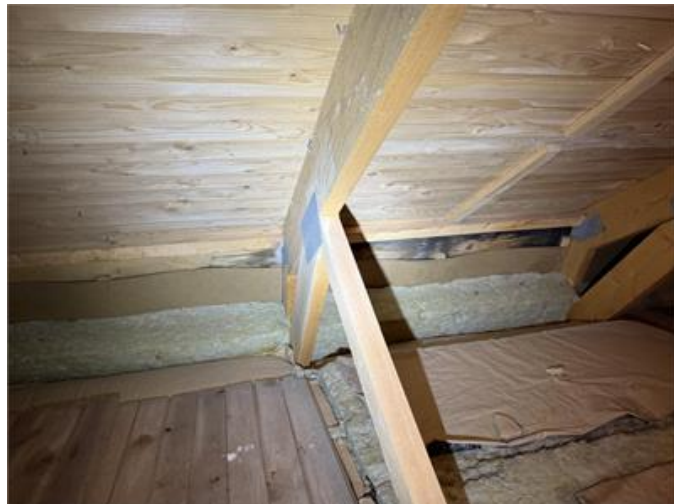
| Besiktningsresultat | | | | | |
|---|---|---|---|---|---|
| Vind: | | X | | | Lokalt noterades spår av läckage i underlagstaket i form av fuktfläckar, torrt vid besiktningsstillfället. Det noterades även mindre mängd mikrobiell påväxt på underlagstaket, se kommentar/riskanalys. |

Fuktfläckar förekommer i underlagstaket, främst mot baksida, dessa fuktfläckar var vid besiktningstillfället torra. Lokalt noterades mindre mängd mikrobiell påväxt på underlagstaket vilket är vanligt förekommande i äldre hus och kan antyda att vindsutrymmet tillförs fukt inifrån bostaden och kondenserar mot det kalla yttertaket, eller att uteluften är så fuktig så att mikroorganismer kan tillväxa. Det rekommenderas att fuktfläckar, påväxt samt missfärgningar hålls under uppsikt och ökar dessa i storlek eller annan förändring sker bör kontakt tas med fackman för åtgärdsförslag.

Spår av läckage i underlagstak på vind

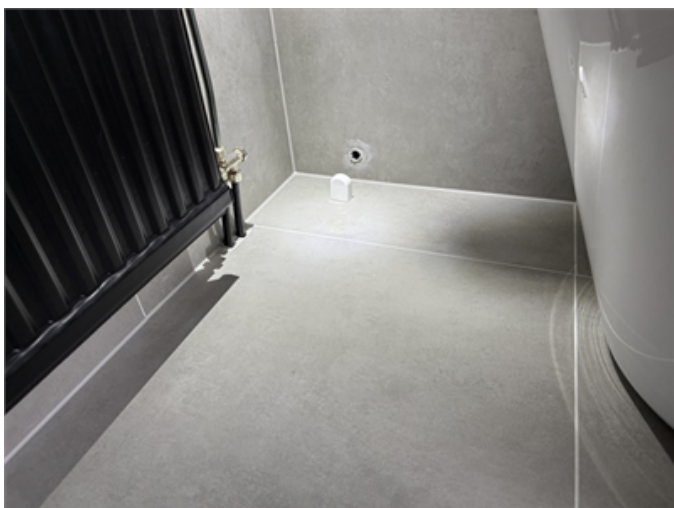
| Besiktningsresultat | | | | | |
|---|---|---|---|---|---|
| Badrum: | | X | | | Det förekommer rörgenomföringar i golv och rörgenomföring i vägg i våtzon 1, plats för bad, se kommentar/riskanalys. |

I badrum på övre plan är rörgenomföring (läckageindikering) placerad i vägg i våtzon 1, plats för bad.

Noterade brister är avsteg från gällande branschregler och medför ökad risk för läckage där vatten kan tränga in i angränsade konstruktion med fuktrelaterade skador som följd.

Rör i golv och vägg i våtzon 1 i plats för bad
