# Överlåtelsebesiktning

| <b>Fastighetsbeteckning</b> | Åtrån 9 | <b>Fastighetsägare</b> | Robert och Åsa Tolf |
| <b>Adress</b> | Frimurargatan 9 | <b>Besiktningdag</b> | 2025-03-06 |

# Utlåtande över överlåtelsebesiktning

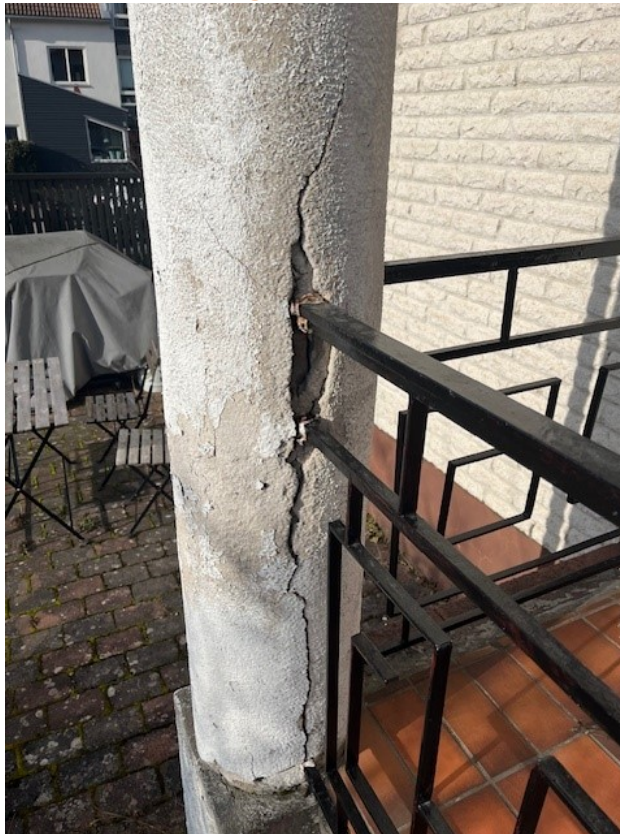
| <b>Entré/balkong</b> | <p>Allmän information: Balkonggolvet ingjutna fuktmembran kan på grund av dess ålder ha nedsatt funktion, dess täthet kan ej garanteras.</p> <ul style="list-style-type: none"> <li>Sprickor och putssläpp noterades i bärande stolpar, kontakta fackman för åtgärd.</li> <li>Balkongräcket motsvarar inte dagens krav på säkerhet, färgsläpp och rostangrepp noterades.</li> <li>Sprickor förekommer i klinkerplattor på entrétrappan.</li> </ul> |

Sprickor i bärande pelare till balkong.
