Askim 98:4

Askim Övergårdsväg 2B

| Uppdragsnummer | O29398 |
| Besiktningsdatum | 2025-10-01 |

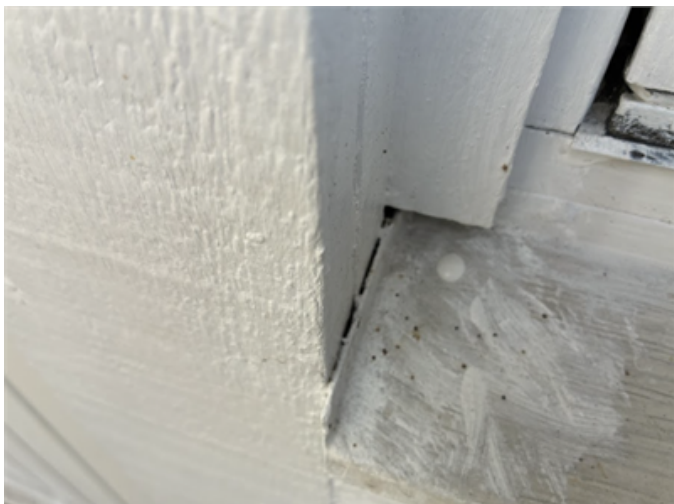
| Besiktningsresultat | | | | | |
|---|---|---|---|---|---|
| Fasad | | X | | | Mindre otätheter finns i fasad vid fönsters underbleck. Se kommentar/riskanalys. |

När det finns otätheter i fasaden innebär det risk för att vatten kan tränga in och orsaka fuktrelaterade skador i bakomliggande konstruktion.

Fasad: bilden visar exempel på otäthet vid fönsterbleckets uppvik.

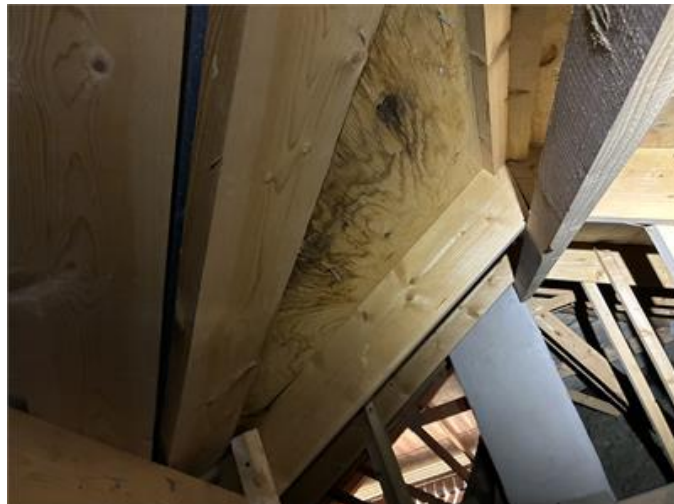
| Besiktningsresultat | | | | | |
|---|---|---|---|---|---|
| Nockvind | | X | | | Missfärgningar förekommer lokalt på underlagstaket under rännal. Se kommentar/riskanalys. |

Nockvind: Missfärgningar noterades lokalt på underlagstaket under uttertaket räknad.

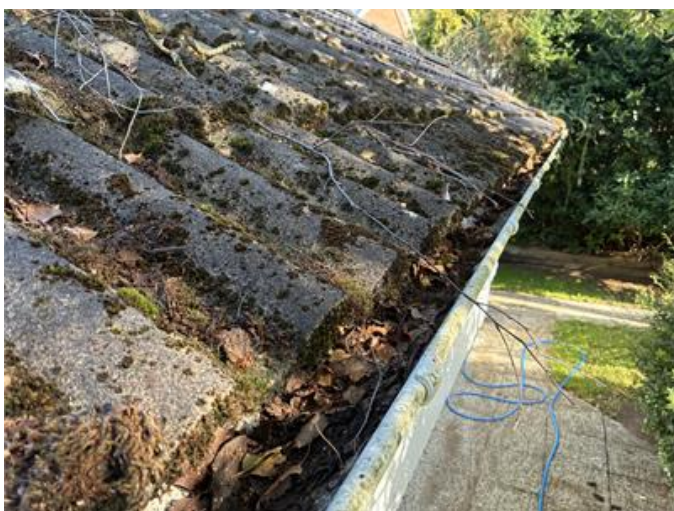
| Besiktningsresultat | | | | | |
|---|---|---|---|---|---|
| Hängrännor | | X | | | Hängrännor på södersida är fulla med skräp, behov av rensning. Se kommentar/riskanalys. |
| Tak | | X | | | Taktäckningen närmar sig sin förväntade tekniska livslängd, takpannor tappar sin yta. Underlagstaket består av träfiberskivor utan täckning av papp. Mossa förekommer på taktäckningen, särskilt på sida åt söder. Se kommentar/riskanalys. |

När löv/skräp finns i hängrännor ökar risken att skador uppstår i intilliggande takfot.

När takbeklädningen är äldre och påvisar åldersrelaterade brister har den nedsatt motstånd mot vatteninträngning, med risk för fuktrelaterade skador i underliggande konstruktioner. Då underlagstaket består av träfiberskivor utan yttre täckning av papp finns risk att regn/snö tränger in i skarvar och andra otätheter vid ogynnsam väderlek och orsaka fuktrelaterade skador i underliggande konstruktioner. Det är därmed extra viktigt att löpande kontrollera att takpannorna är hela och ligger rätt. Mossan binder fukt, detta kan påverka taket negativt. Om det finns mossa på taket en längre tid kan det inte uteslutas att det kommer uppstå skador på taket, vilket i sin tur påverkar underliggande material och orsakar skador som påverkar byggnaden negativt.

Hängrännor, Tak: Mossa förekommer på taket, särskilt på sida åt söder. Hängrännor på södersida är fulla med skräp, behov av rensning.
