Kragsta 2:277

Kragstalundsvägen 9

| Uppdragsnummer | AB5918 |
| Besiktningsdatum | 2025-09-22 |

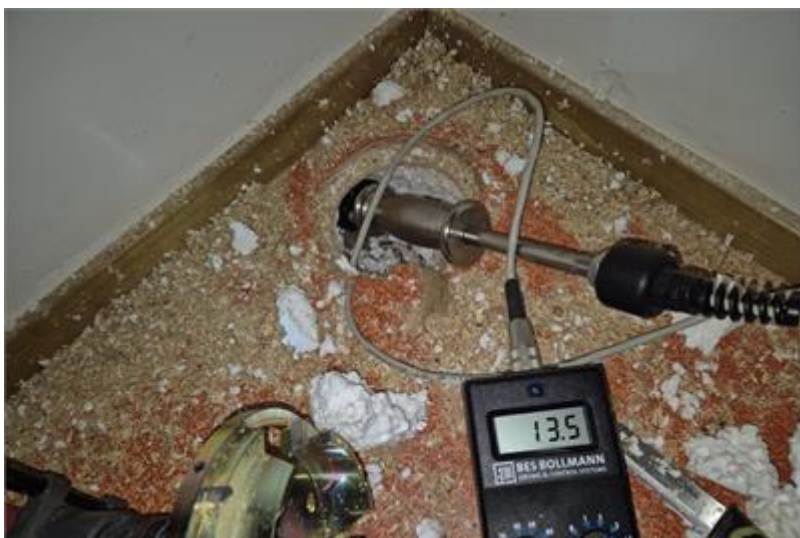
| Byggnadsdel | Entréplan golv |
| Konstruktionsdel | Flytande överisolerat golv på betongplatta |
| Konstruktionsuppbyggnad | Uppbyggnad sett uppifrån: Innergolv, golvspånskiva, cellplast, plastfolie, sandavjämning, betongplattan. |

Det kritiska gränsvärdet för mikrobiell tillväxt brukar anges till ca 17% fuktkvot (FK).

Fuktkvot uppmättes i vägg/syll via provhålet till ca 13-14% FK vilket är under gränsvärdet, Normal lukt upplevdes.

Stickprovet indikerar inget åtgärdsbehov.
