**Fastighetsuppgifter**

Sannerud 1:336

Villagatan 6

Byggnadsbeskrivning  
1,5 plans hus med källare

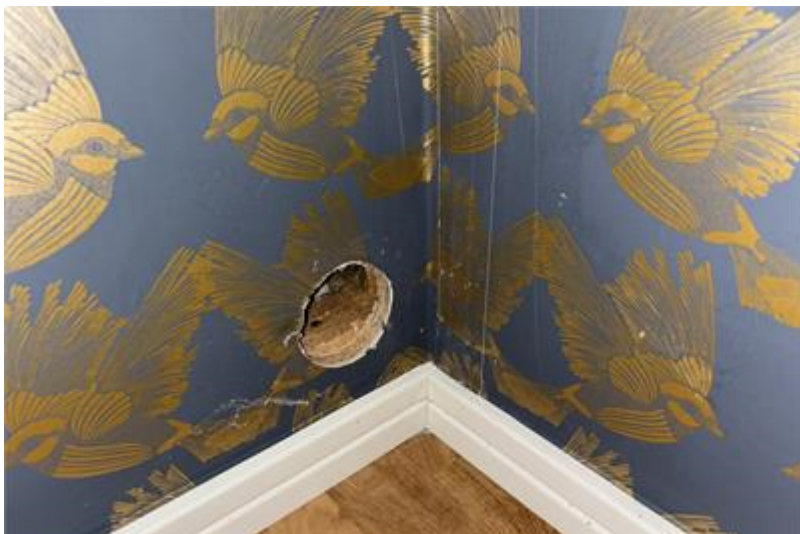
| Byggnadsdel | Utreglad vägg i Källare |

Fuktkvoten i träregel uppmättes till 25% FK.

En avvikande lukt förekommer i provhålet.

Det kritiska gränsvärdet för mikrobiell tillväxt brukar anges till ca 17% fuktkvot (FK).

Uppmätt värde ligger över gränsvärdet för mikrobiell påväxt, åtgärder bör därför övervägas. Notera att stickprovsmässig undersökning är utförd samt att mätvärden normalt sett kan variera över årstiderna. För att säkert fastställa konstruktionens kondition och fuktstatus måste en mer omfattande undersökning utföras. Det förekommer utreglade väggar innanför motfyllda ytterväggar, vilket betecknas som en riskkonstruktion med avseende på fukt- och mikrobiella skador. Förhöjd fuktindikation har noterats och skadornas orsak och omfattning bör fastställas och åtgärdas. Se även info på protokollets näst sista sida Pos. 7.
