Inspektoren 2

Gadds väg 6

| Uppdragsnummer | G35560 |
| Besiktningsdatum | 2025-10-13 |

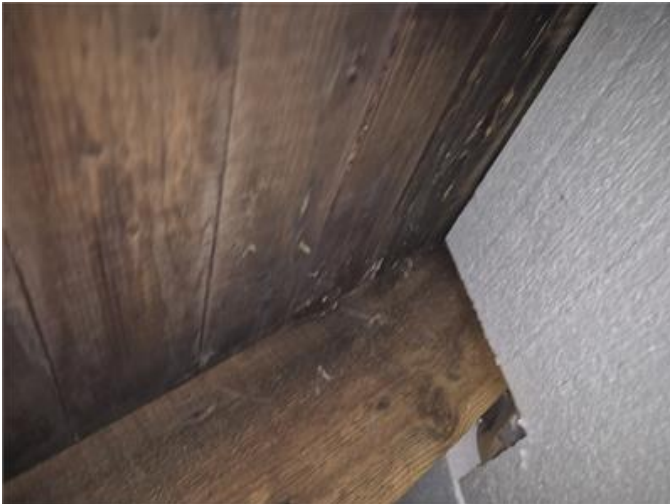
VINDSUTRYMMEN: Det förekommer missfärgningar/mikrobiella tillväxter på insidan av yttertaket (svallbrädor) och främst då i sidvind mot norr i övergång motnockvind där någon svallbräda även var rötskadad. Fuktkontroll av konstruktion visade fuktkvot på upp till 20% i tak konstruktionen. Risk för mikrobiell tillväxt föreligger om fuktkvoten ligger runt 16-17% och däröver. Fuktkvoten i ett vindsutrymme växlar med årstiderna. I normalfallet är fuktbelastningen i ett vindsutrymme som högst under december- februari för att vara lägre under resterande månader på året. Oftast beror mikrobiella tillväxter/skador på svallbrädor att det vintertid kan leta sig upp varm fuktig luft från inomhusmiljön som kondenserar mot svalare ytor. Det rekommenderas att vidare undersökning utförs för bedömning av åtgärder.

Rötskadad svall, sidvind.

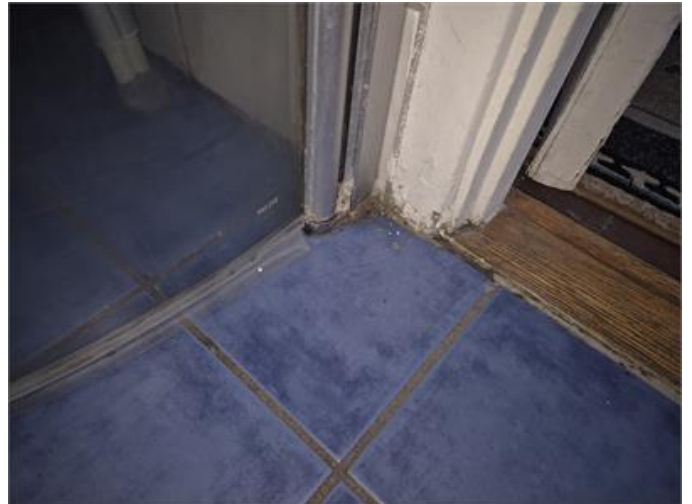
| Besiktningsresultat | | | | | |
|---|---|---|---|---|---|
| Dusch/wc (duscdörrar) | | X | | | Det förekommer inget uppvikt fuktskydd mot dörrtröskel. Radiator rör genom golv är avsteg från säkert vatten på grund av ökad risk för läckage. Dörrkarm/foder intill duscdörr är fuktpåverkad närmast golv, om även vägg och golv bakom/under keramiska plattor är uppfuktade kunde inte avgöras. |

Fuktpåverkad dörrkarm/foder i dusch.

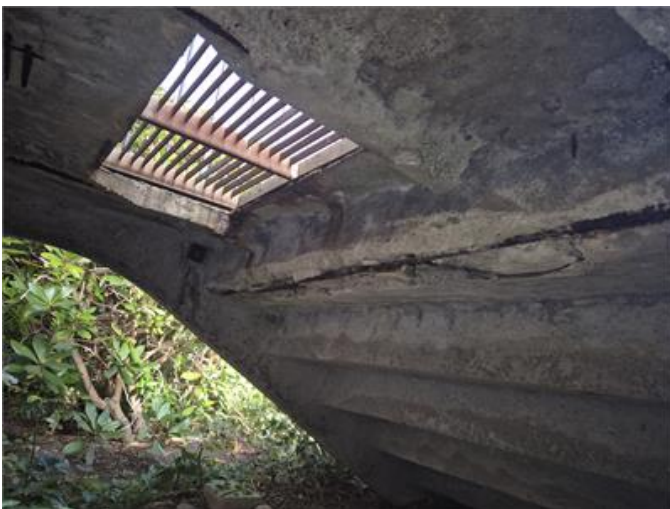
| Besiktningsresultat | | | | | |
|---|---|---|---|---|---|
| Sockel | | X | | | Betongskador förekommer i entrétrappa på grund av rostangripen armering. |

Betongskador förekommer i entrétrappa på grund av rostangripen armering.

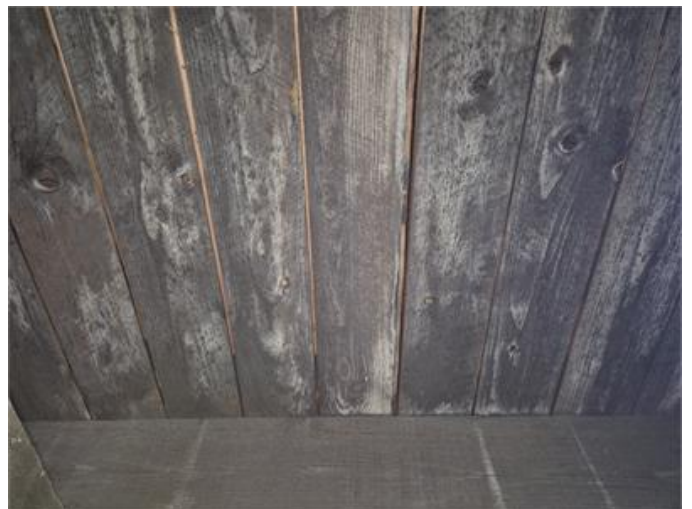
| Besiktningsresultat | | | | | |
|---|---|---|---|---|---|
| Carport | | X | | | Det förekommer glipor mellan svallbrädor. |

Glipor mellan svallbrädor över carport.
