Furuvik 30:2

Plogenvägen 10

| Uppdragsnummer | x25275 |
| Besiktningsdatum | 2025-10-21 |

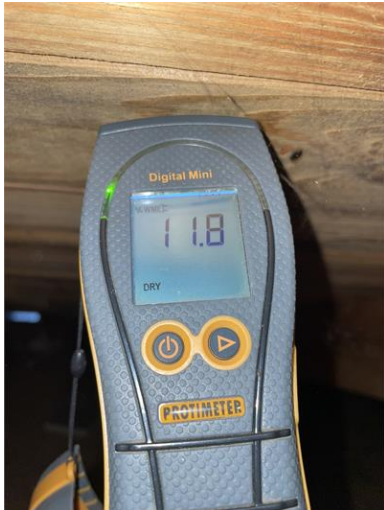
| Besiktningsresultat | | | | | |
|---|---|---|---|---|---|
| Vind (hus) | | X | | | Missfärgningar förekommer i underlagstaket i anslutning mot garagedelen samt i takfot i mindre omfattning, vid fuktmätning noterades inga avvikelser. |
| | | X | | | Vid kontroll av vindskonstruktionen uppmättes fuktvärden under gränsvärdet för mikrobiell påväxt/tillväxt, se bilder och beskrivningar. |

Allmän konstruktionskontroll av vind:  
Fuktkvoten uppmättes i trä i yttertaket innersida till 11,8% FK. Dessa värden kommer sannolikt att ändras med årstiden. Det kritiska gränsvärdet för mikrobiell tillväxt brukar anges till ca 17% fuktkvot (FK). Notera att stickprovsmässig undersökning är utförd.

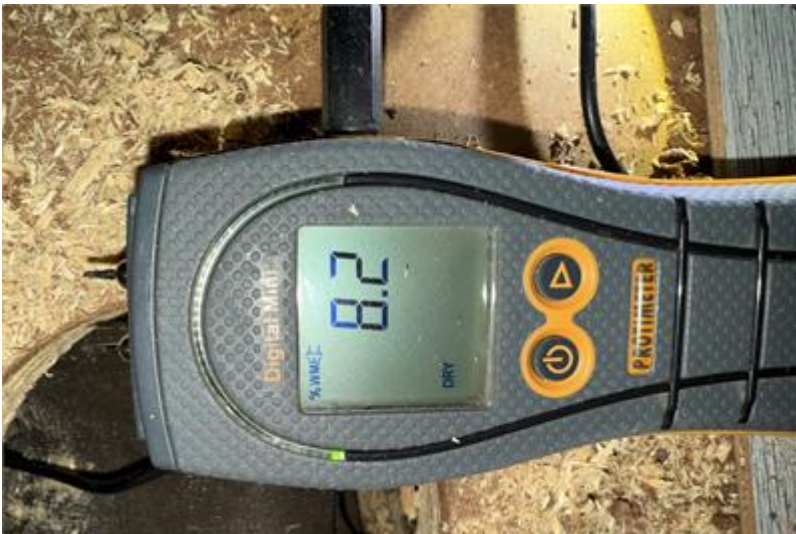
Det förekommer uppreglade golv på betongplatta, vilket betecknas som en riskkonstruktion med avseende på fukt- och mikrobiella skador. Se även info på protokollets näst sista sida Pos. 9.

| Byggnadsdel | Uppreglad golvkonstruktion, förråd |
| Konstruktionsdel | Bottenregel |
| Konstruktionsuppbyggnad | Betongplatta, träreglar, isolering, plankgolv, träskiva och golvytskikt |

I provhål i det uppreglade golvets träregel uppmättes fuktkvot till 8,2% FK. Dessa värden kommer sannolikt att ändras med årstiden. Det kritiska gränsvärdet för mikrobiell tillväxt brukar anges till ca 17% fuktkvot (FK). Notera att stickprovsmässig undersökning är utförd. Se även kommentar/riskanalys.
