## Överlåtelsebesiktning

### Sandbryggevägen 4

2025-05-08

| Beställare: | Börje Nilsson |
| | - |
| Uppdragsnummer: | 76217 |

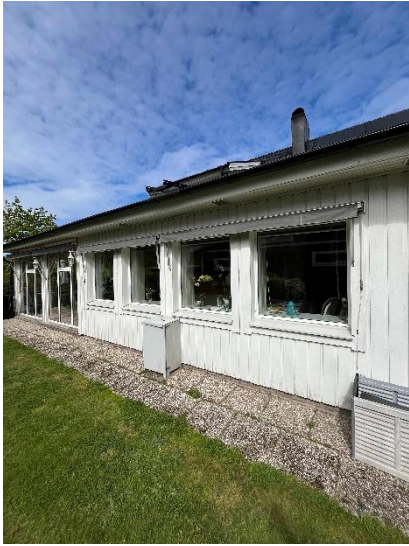
#### Fasad

| | | <p>Fasaden ligger för nära marken.</p> <p>Ommålningsbehov för hela fasaden med omkringliggande ytor av trä. Lokal röta och torrsprickor finns.</p> |

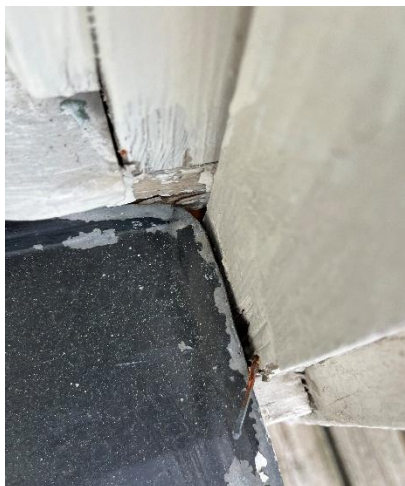
**Fönster/Dörrar**

Målning/ behandlingsbehov på samtliga fönster och dörrar av trä, torrsprickor förekommer.

Fönsterbleck är inte anpassade till fasadtypen. Detta medför att det finns glipor mellan bleck och fasadomfattning där fukt/ vatten kan ta sig in.

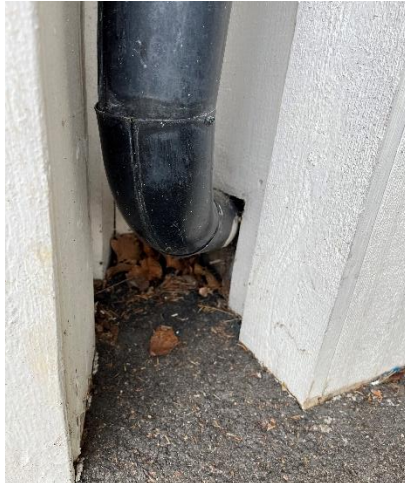
| <b>Takavvattning</b> | | Takavvattningen går in i vägg och saknar lövsil. Enligt nuvarande ägare är takavvattningen kopplad direkt på dagvattenledning. |

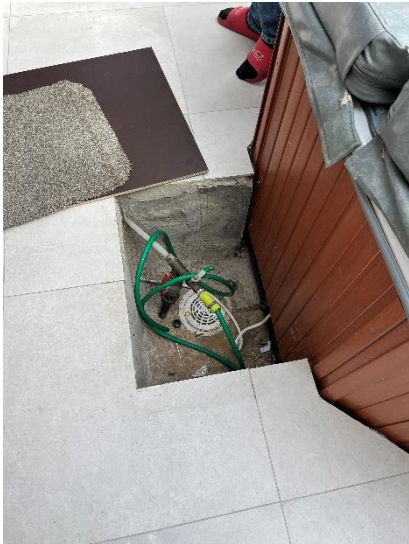
| R5 Poolrum | | <p>Poolen står nersänkt i ett utrymme med golvbrunn utan tätskikt. Grundförhållandena och uppbyggnaden av konstruktionen var något oklar vid besiktningen. Enligt säljaren används poolen i stort sett dagligen.</p> |

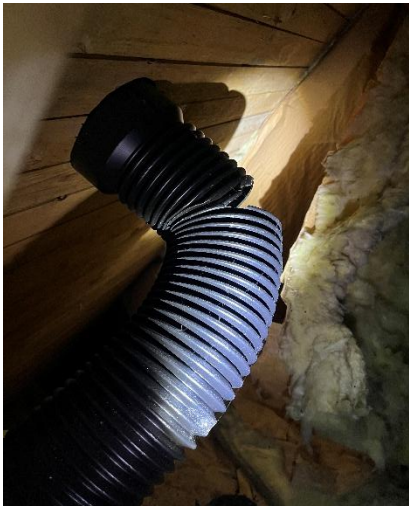
| R4 Kattvind 2 | | <p>Takfotsluftningen behöver justeras för att öka ventilationen, spår av möss finns.</p> <p>Luftaren till avloppet som går genom yttertaket är av, den behöver bytas då den tillför fukt och dålig lukt.</p> |

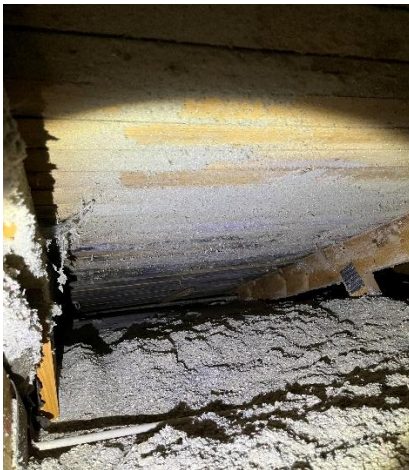
## Vind

| | | <p>Det var endast möjligt att besiktiga vinden från luckan då det saknades landgångar.</p> <p>Missfärgninga och mikrobiell påväxt finns på vinden, främst i den nedre delen mot takfoten. En vidare teknisk utredning rekommenderas för att säkerställa orsak och omfattning till ovan. <b><u>Se, Fortsatt teknisk utredning 4:1</u></b></p> |

För att säkerställa orsaken och omfattningen av eventuella skador rekommenderas att en fackman anlitas för en fortsatt teknisk utredning av punkten nedan.

4:1 Mikrobiell påväxt på vinden
