# Överlåtelsebesiktning

Stora Kärr 2:8

| <b>Adress</b> | Ängstigen 6 | <b>Besiktningdag</b> | 2025-10-27 |

# Utlåtande över överlåtelsebesiktning

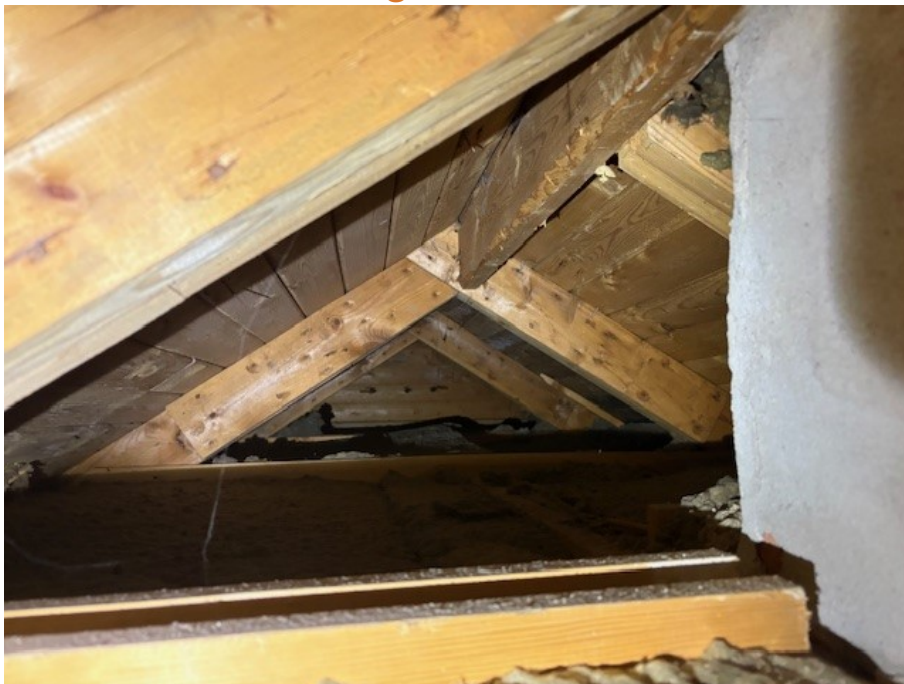
- Allmän information: Nockvinden är endast besiktningsbar via luckan på grund av utrymmesbrist.
- Inget att notera.

Nockvind via vindsluckan.

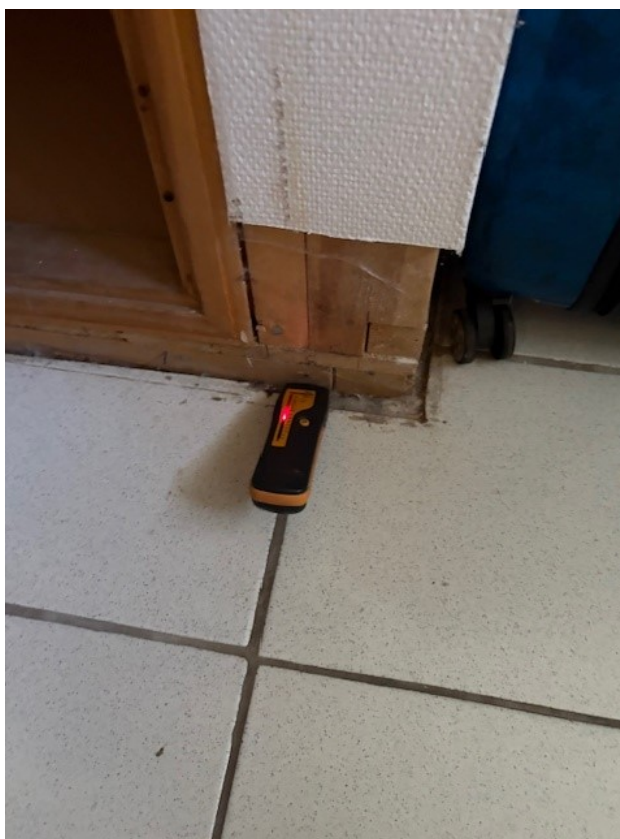
- Träkonstruktioner (uppreglat golv och utreglade väggar) i direkt/nära anslutning till förväntat fuktig betong. Se Riskanalys.

Förhöjda fuktvärden uppmättes i träregel som ligger mot betongplattan.

Träkonstruktioner (uppreglat golv och utreglade väggar) som uppförts i direkt eller i nära anslutning till betongplattan/grundmurarna kan vara drabbade eller riskerar att drabbas av fuktskador. Betongplattans och grundmurarnas fuktnivå överstiger oftast nivån där mögel/bakterier kan växa i organiskt material (så som träreglar, mineralull och dylikt). Detta kan i sin tur leda till att dålig/mikrobiell lukt sprids till inomhusmiljön.

Fuktmätning i nedkant av träregel till bastun.
