**Fastighetsuppgifter**

Älva 1:43

Aktervägen 5

| Uppdragsnummer | Y3172 |

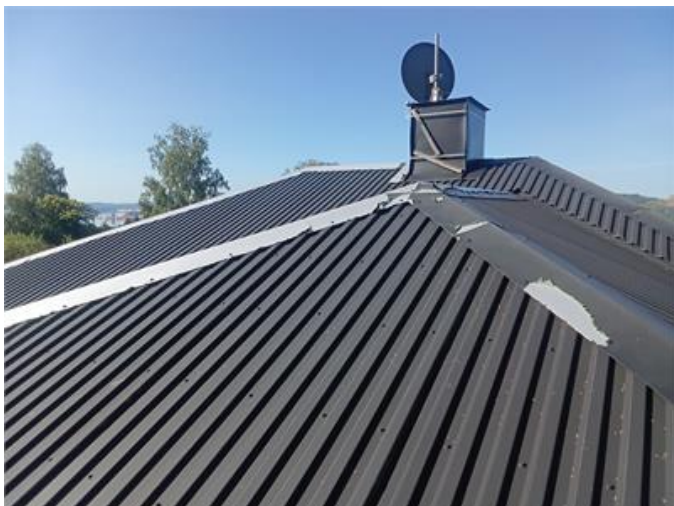
Yttertak

| Besiktningsresultat | | | | | |
|---|---|---|---|---|---|
| Tak | | X | | | - Plåtdetaljer har färgsläpp samt att yttertaket är delvis solblekt.<br>- Väderskydd saknas på skorsten. |

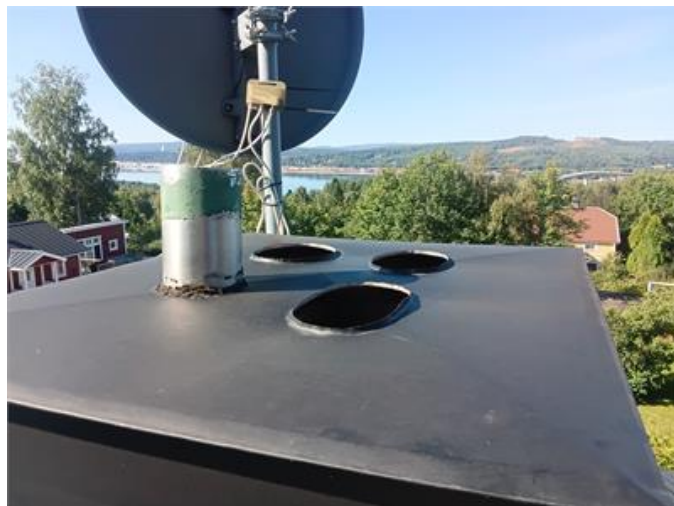
Skorsten

Huv/galler saknas ovan skorsten, vilket innebär ökad risk för fuktpåverkan i och att fåglar kan påverka rökkanalernas funktion.

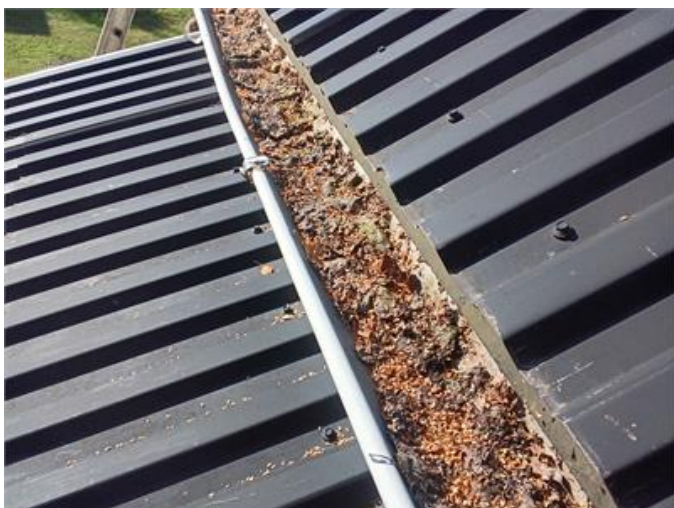
Hängränna

| Besiktningsresultat | | | | | |
|---|---|---|---|---|---|
| Hängrännor/Stuprör | | X | | | - Stuprör avslutas vid sockel.<br>- Skräp förekommer i hängrännor. |

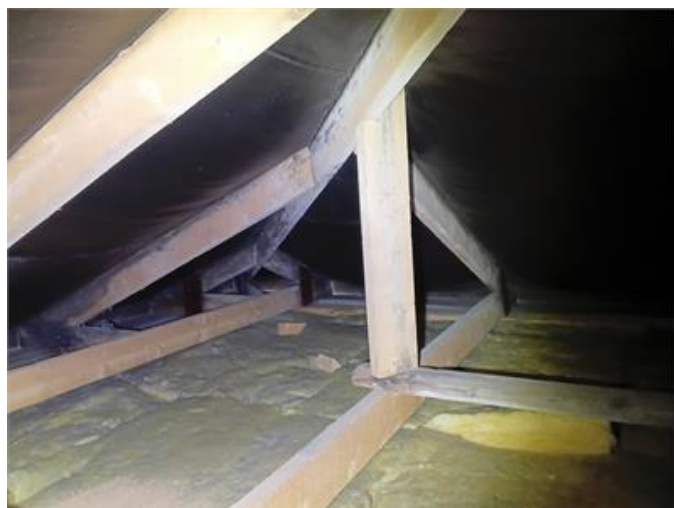
| Besiktningsresultat | | | | | |
|---|---|---|---|---|---|
| Vind | | X | | | - Mikrobiell påväxt förekommer på takstolar och läkt se kommentar/riskanalys. |

Mikrobiell påväxt förekommer på yttertaket insida i begränsad omfattning. Det kan ej bedömas om detta är ett pågående problem eller av äldre ursprung. Yttertaket insida bör därför kontrolleras regelbundet, se även info på protokollets näst sista sida, pos. 3.

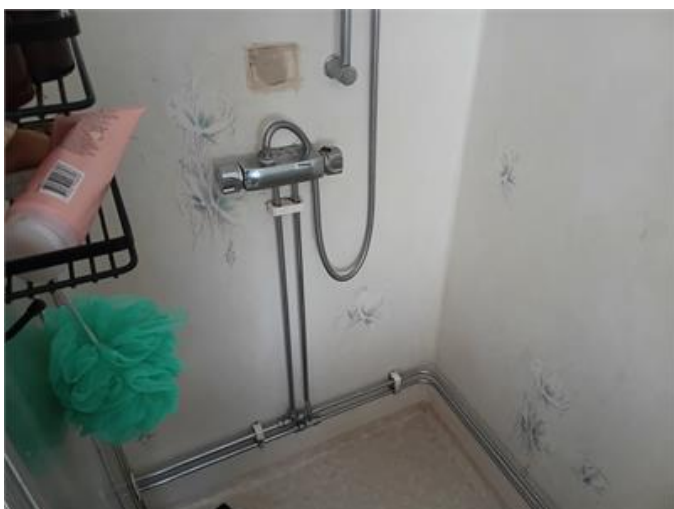
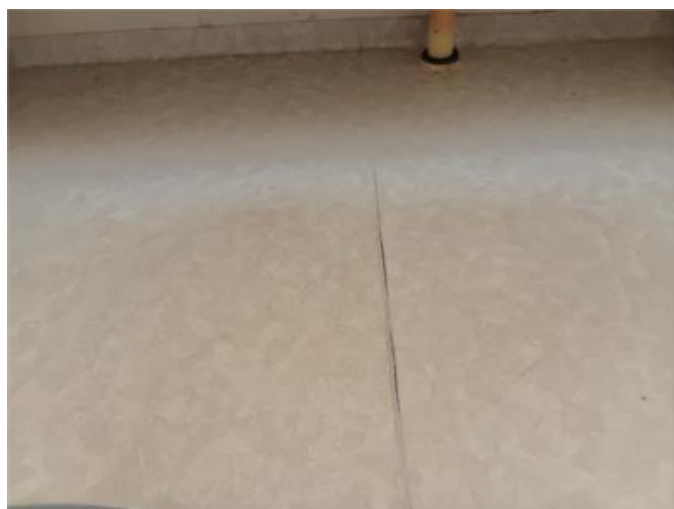
| Besiktningsresultat | | | | | |
|---|---|---|---|---|---|
| Dusch/wc | | | X | | - Utrymmet har äldre standard där flera brister förekommer och bedöms därför vara i behov av renovering.<br>- Svetsfogar på vägg är delvis otät samt att lagningar på yt/tätskikt har gjorts.<br>- Svetsfogar på golv är otät intill kommod, förhöjd fuktindikation förekommer. |

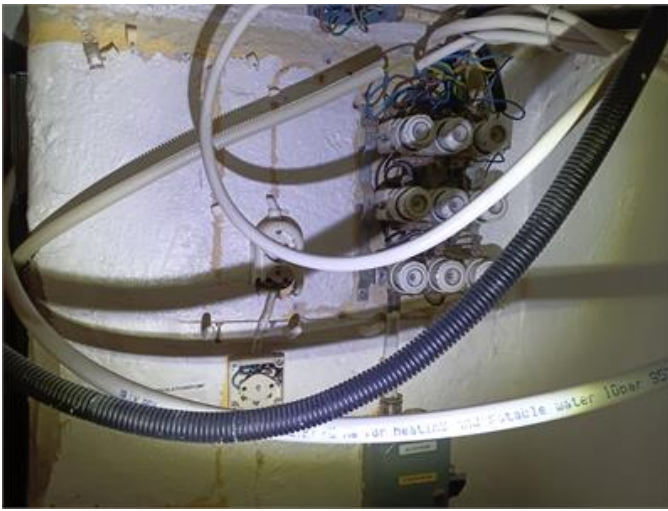
Allrum källare

| Besiktningsresultat | | | | | |
|---|---|---|---|---|---|
| Allrum | | | X | | - Beröringsskydd saknas över el-central samt el-uttag, kontakta en behörig elektriker för åtgärd. |

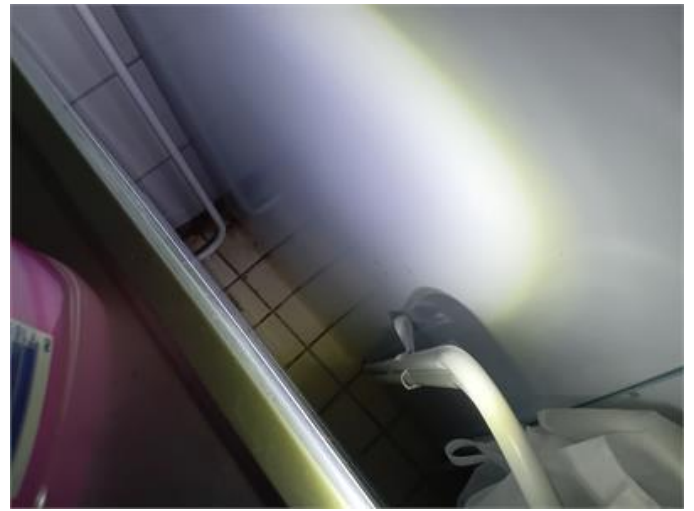
| Besiktningsresultat | | | | | |
|---|---|---|---|---|---|
| Tvättstuga/pannrum | | X | | | - Golvet har endast lutning till golvbrunn i dess omedelbara närhet.<br>- Rörledning från övertrycksventil från värmepannan avslutas vid vägg vilket medför att vatten förekommer på golvet under pannan. |
