# Besiktningsprotokoll

Anticimex Överlåtelsebesiktning av småhus - nivå 1

| Fastighetsadress:<br>Ödsmål 330 | |

| Besiktningsdatum:<br>2025-11-03 | Protokollnummer:<br>69346276 |

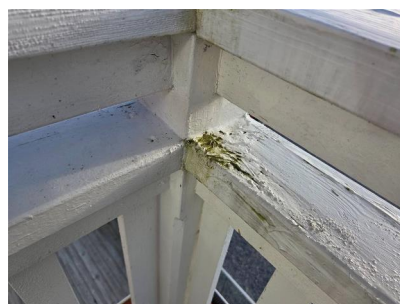
Mindre rötskador noteras i balkongräcke.

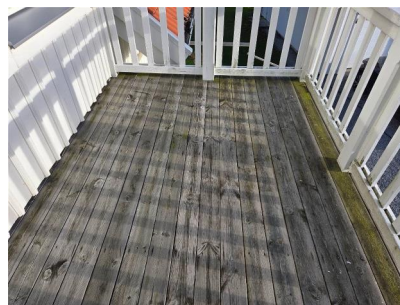
Plåttak under trall som utgör yttertak för underliggande bostad kunde inte besiktas då trallen döljer takets yta.

Vi rekommenderar att trätrallen demonteras/delas upp i sektioner för att möjliggöra och underlätta framtida inspektioner.

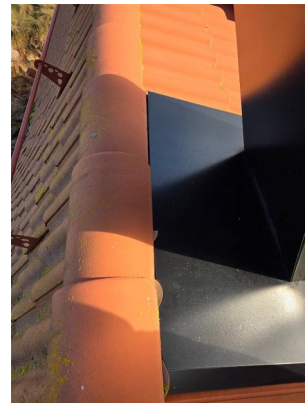
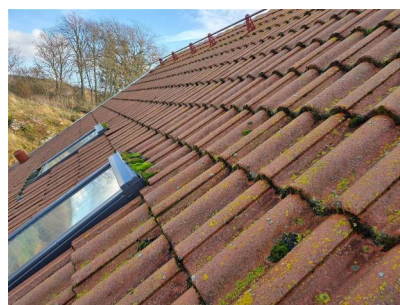
Mindre lokal otäthet noteras kring skorstensbeslagets anslutning mot/undernockpannor samt att mosspåväxt finns på takpannor.

Då otätheter förekommer finns det en ökad risk för att fukt tränger in och kan leda till fuktskador på underliggande konstruktioner.

Mossa som växer på taket kan leda till att taktäckningen har ett minskat motstånd mot vatteninträngning. Detta i sin tur kan leda till fuktskador på träläkt och takkonstruktionen vilket kan resultera i mikrobiella skador.

För att öka livslängden på taket rekommenderas att mossan tas bort från takpannorna samt att noterad otäthet åtgärdas.

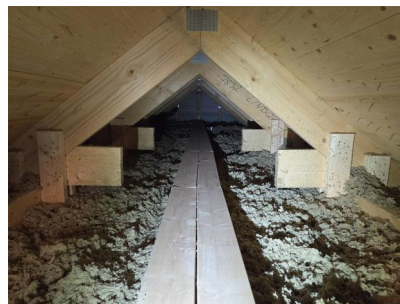
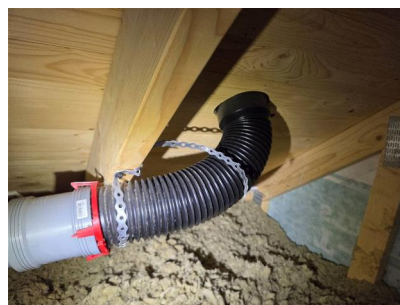
Flexirör till avloppsluften har något för kraftig böj.

Risk finns att flexiröret på sikt spricker i yttre radien med risk för fuktrelaterade skador som möjlig följd.

Det rekommenderas regelbunden kontroll och om sprickbildning uppstår ska flexiröret bytas ut.

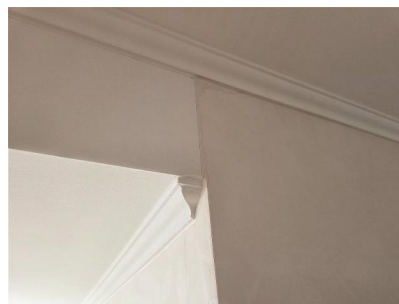
Tak/vägg har mindre lokala fuktfläckar.

Detta ska ha uppkommit i samband med storm där mindre otäthet kring anslutning mellan vindskiveplåt och plåttak vid balkong noterades. Detta har åtgärdats av fastighetsägare.

Fuktindikering är utförd utan avvikande värden vid besiktningstillfället.

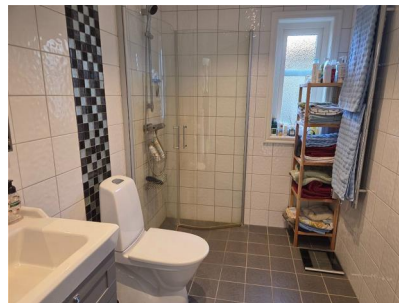
Duschen är placerad nära ett fönster.

Duschens placering i våtutrymmet utgör en risk för fuktskador i fönster- och väggkonstruktionen. För att minska risken för fuktskador på fönster och väggkonstruktion rekommenderas att man skyddar fönstret mot vattenbegjutning.

Normala fuktvärden indikerades mot klinker/kakel.

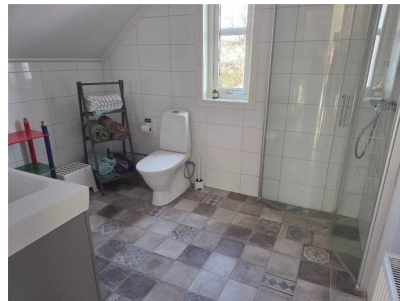
Duschen är placerad nära ett fönster.

Duschens placering i våtutrymmet utgör en risk för fuktskador i fönster- och väggkonstruktionen. För att minska risken för fuktskador på fönster och väggkonstruktion rekommenderas att man skyddar fönstret mot vattenbegjutning.

Normala fuktvärden indikerades mot klinker/kakel.

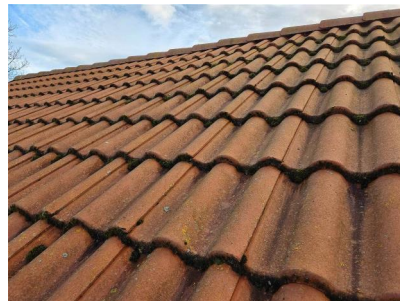
Mosspåväxt finns på takpannor.

Mossa som växer på taket kan leda till att taktäckningen har ett minskat motstånd mot vatteninträngning. Detta i sin tur kan leda till fuktskador på träläkt och takkonstruktionen vilket kan resultera i mikrobiella skador.

För att öka livslängden på taket rekommenderas att mossan tas bort från takpannorna.

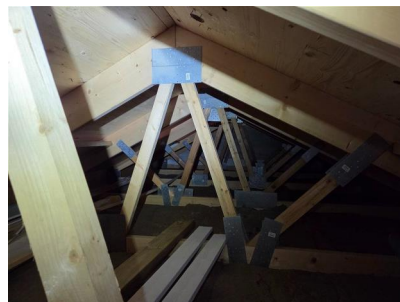
Vindsutrymmet kunde inte besiktas i sin helhet eftersom landgångar saknas.

Gällande de delar (merparten) som gick att kontrollera finns inget att notera.

Det rekommenderas att komplettera med landgångar för att möjliggöra och underlätta framtida inspektioner.

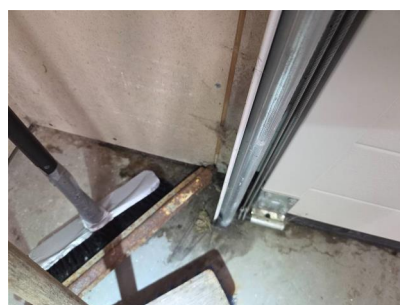
Mindre otätheter noteras kring garageport där viss fukt trängt in.

Det kan i förlängningen leda till fuktnrelaterade skador i syll/väggkonstruktion i garageportens närhet.

Det rekommenderas att se över garageportens anslutning för lämplig åtgärd.
