# Besiktningsprotokoll

Anticimex Överlåtelsebesiktning av småhus - nivå 2

| Fastighetsadress:<br>Malidsvägen 8 | |

| Besiktningsdatum:<br>2025-11-05 | Protokollnummer:<br>69361010 |

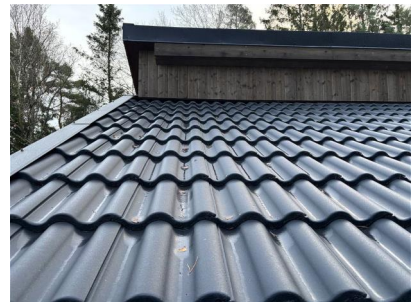
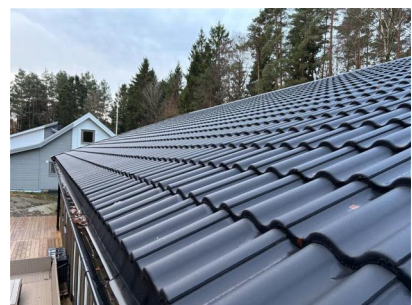
Inget att notera.

Taket besiktigat från stège lutad mot hängränna.

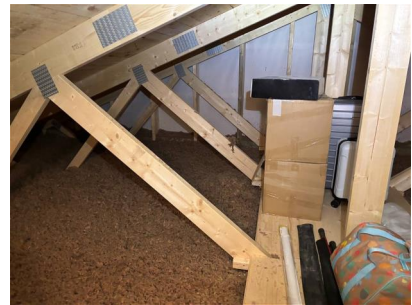
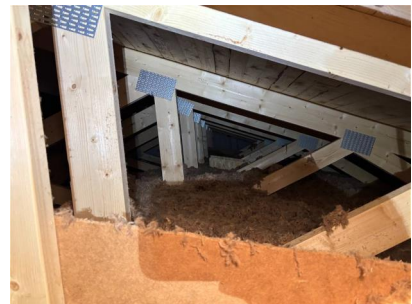
Landgång saknas på den mittre delen av vinden. Och är endast besiktning från håll.

Inget övrigt att notera.

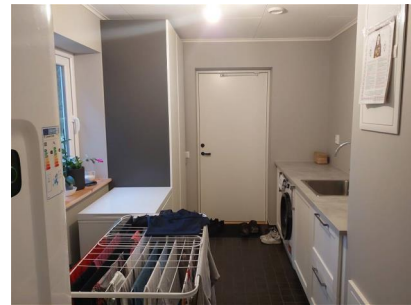
Funktionskontroll av jordade eluttag.  
Vid stickprovskontroll av jordade eluttag noterades inga avvikelser.

Inget övrigt att notera.

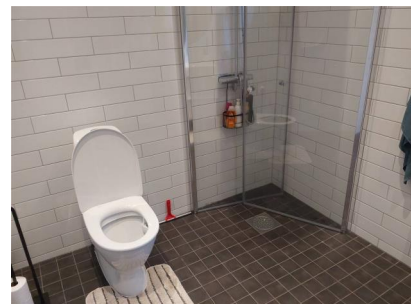
Inget att notera.

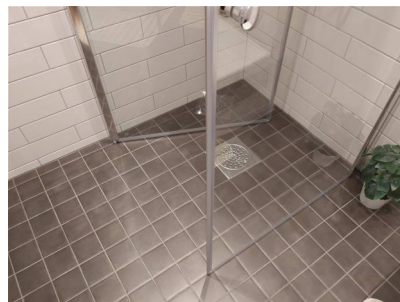
Golvlutning.

Golvfall mot golvbrunnen är lokalt sämre i duschen.  
Samt så förkommer bom lokalt i golvets klinkerplattor.
