Gråärlan 1

Hasselbacksgatan 38

| Besiktningsdatum | 2025-10-29 |
| Besiktningsföretag | OBM Besiktning Väst AB |

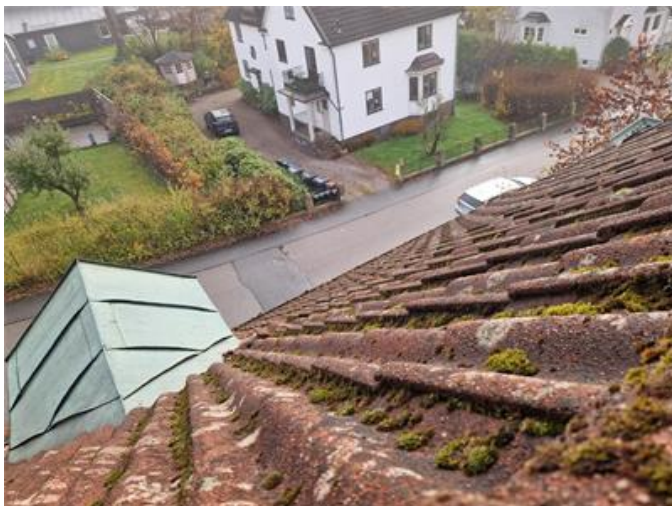
| Besiktningsresultat | | | | | |
|---|---|---|---|---|---|
| Tak | | | x | | Äldre yttertak med takpannor och mosspåväxt. Det noterades flera takpannor som ligger ur sitt läge.<br>Det rekommenderas att takläggare kontaktas för en bedömning samt åtgärd, eventuellt takomläggning. |

Vy på yttertak

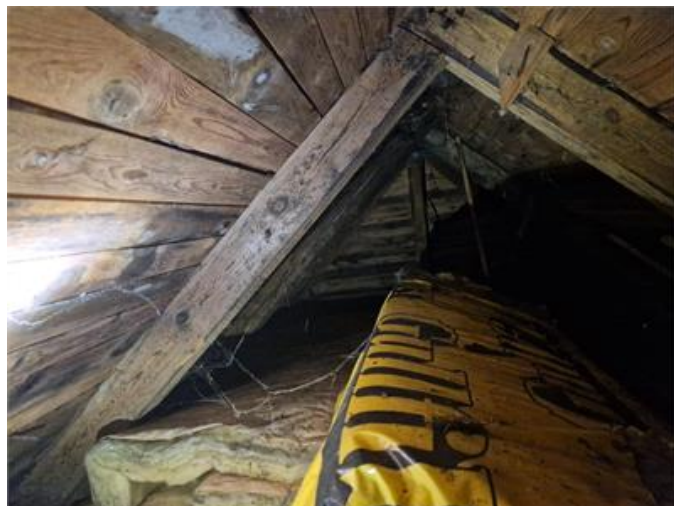
| Besiktningsresultat | | | | | |
|---|---|---|---|---|---|
| Vind | | | x | | Fukt och mikrobiell påväxt noterades på underlagstak samt en avvikande lukt. Se kommentar/riskanalys.<br>Utrymmet saknar säker landgång och kontrollerat från vindsluckan |

**Vind:** Det noterades fukt/mikrobiell påväxt på underlagstaket och en avvikande lukt, det rekommenderas en fortsatt teknisk utredning för att kontrollera orsaken till och omfattningen av detta.

När det finns brister i tätningen mellan ett kallt och ett varmt utrymme finns det en risk att relativt varm och fuktig luft kommer ut från det varma utrymmet till det angränsande kalla utrymmet och träffar en kall yta och kondenserar. Missfärgning på yttertakskonstruktionen är en indikering på att inneluften har kommit ut i vinden så att ett gynnsamt klimat för en mikrobiell tillväxt har uppstått. Det kan vara en indikering på att ventilationen inomhus är undermålig. För detta fortgå finns det en risk att man kan få skador på konstruktioner som i en förlängning påverkar byggnaden och inomhusmiljön negativt.

Vy på underlagstak/nockvind
