Björnsjö 32:10

Hövdingsvägen 70

| Uppdragsnummer | x25293 |
| Besiktningsdatum | 2025-11-07 |

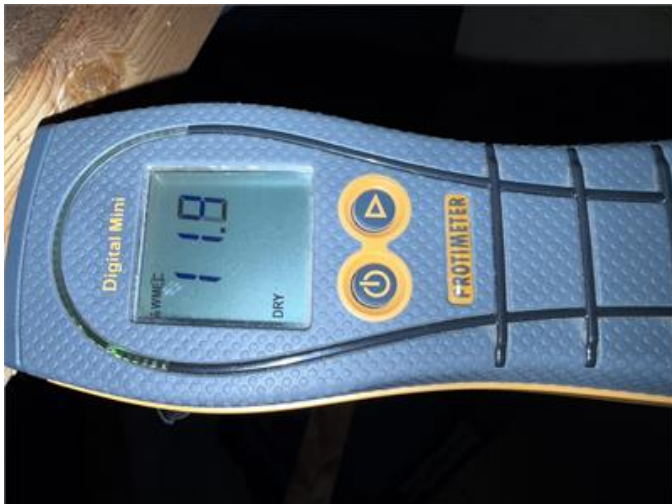
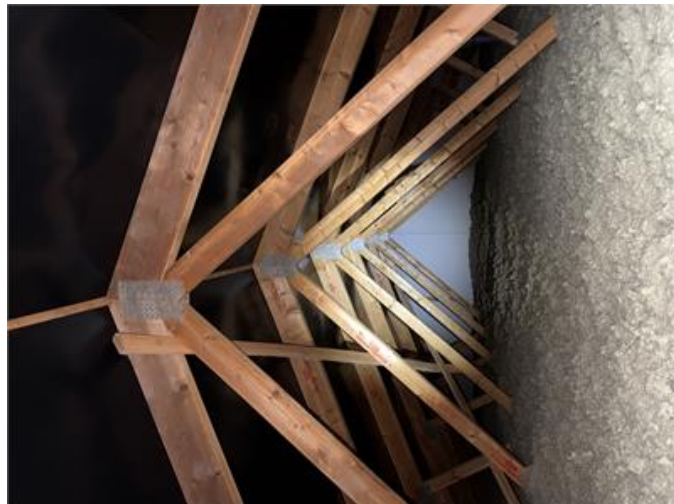
Vindskonstruktion.

| Besiktningsresultat | | | | | |
|---|---|---|---|---|---|
| | | X | | | Vid kontroll av vindskonstruktionen uppmättes fuktvärden under gränsvärdet för mikrobiell påväxt/tillväxt, se bilder. (uppmätt 11,8%, gränsvärde 17%). |

Allmän konstruktionskontroll av vind:

Fuktkvoten uppmättes i trä i yttertaket innersida till 11,8% FK. Dessa värden kommer sannolikt att ändras med årstiden. Det kritiska gränsvärdet för mikrobiell tillväxt brukar anges till ca 17% fuktkvot (FK). Notera att stickprovsmässig undersökning är utförd.
