Molkom 1:245

Apoteksvägen 2

**Besiktningsuppgifter**

## Bilaga 1 för kontroll av valda konstruktioner

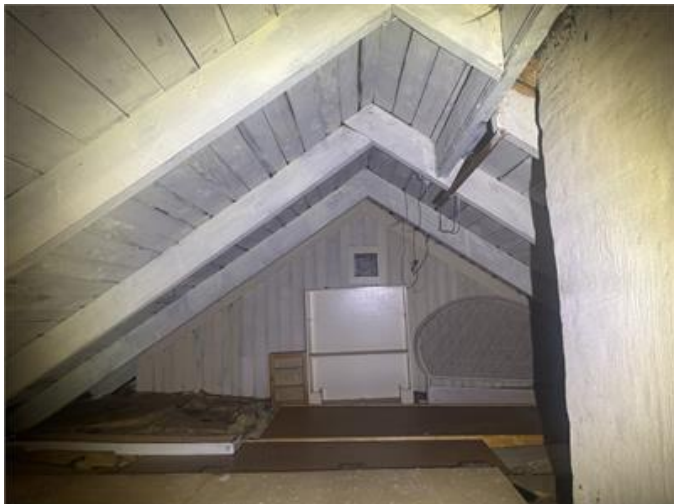
Nockvind

| Besiktningsresultat | | | | | |
|---|---|---|---|---|---|
| <b>Nockvind</b> | | X | | | Mikrobiell påväxt förekommer på underlagstakets undersida, vilket bör kontrolleras regelbundet och åtgärdas i erforderlig omfattning om så anses nödvändigt. |
| | | X | | | Mineralullskivor förekommer ovanpå sågspån, risk för kondensbildning. |
| | | X | | | Vinden besiktigades från landgång. |

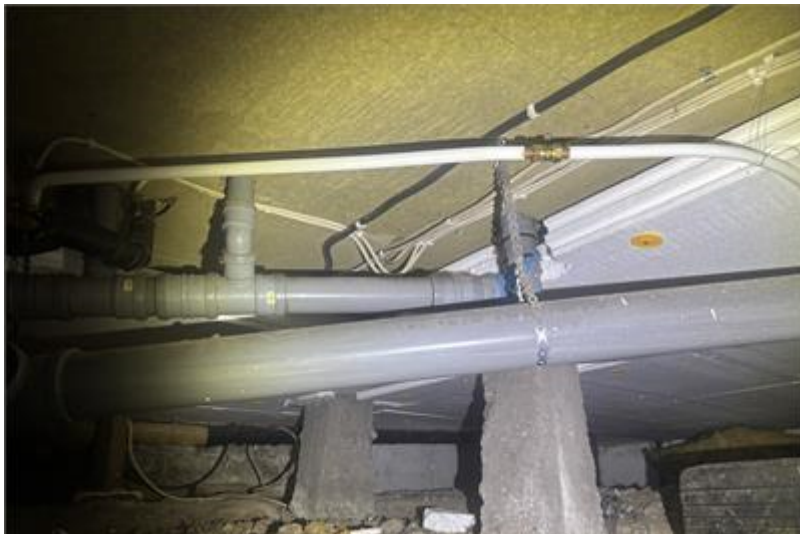
Fuktkvoten uppmättes i blindbotten till 13-14% FK.

Det kritiska gränsvärdet för mikrobiell tillväxt brukar anges till ca 17% fuktkvot (FK).

Notera att stickprovsmässig undersökning är utförd samt att mätvärden normalt sett kan variera över årstiderna. För att säkert fastställa konstruktionens kondition och fuktstatus måste en mer omfattande undersökning utföras. Mätvärdet är under gränsvärdet för mikrobiell påväxt.
