# Överlåtelsebesiktning

| <b>Fastighetsbeteckning</b> | Havstenshult 1:148 | <b>Fastighetsägare</b> | Bruno Eriksson och<br>Ingmarie Eklund |
| <b>Adress</b> | Violgatan 16 | <b>Besiktningdag</b> | 2025-11-12 |

# Utlåtande över överlåtelsebesiktning

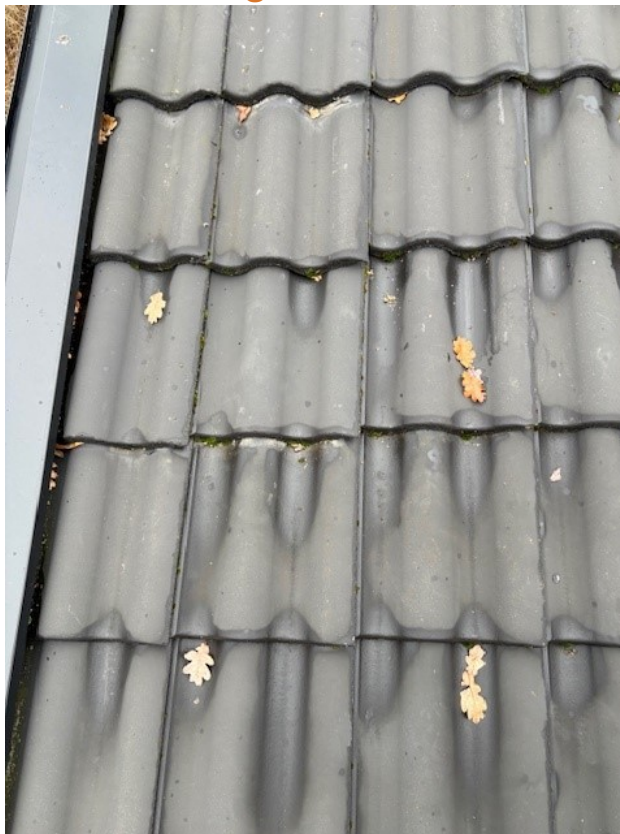
| Utvändigt | |
|---|---|
| Yttertak | <ul style="list-style-type: none"><li>Takpannorna ligger något ojämnt och tandar inbördes mot en gavel på baksidan, bärläkt är bristfälligt förankrad och har glidit ner något.</li><li>Mindre otätheter noterades vid anslutningen mot vindskivor över entrén.</li></ul> |

Takpannor som

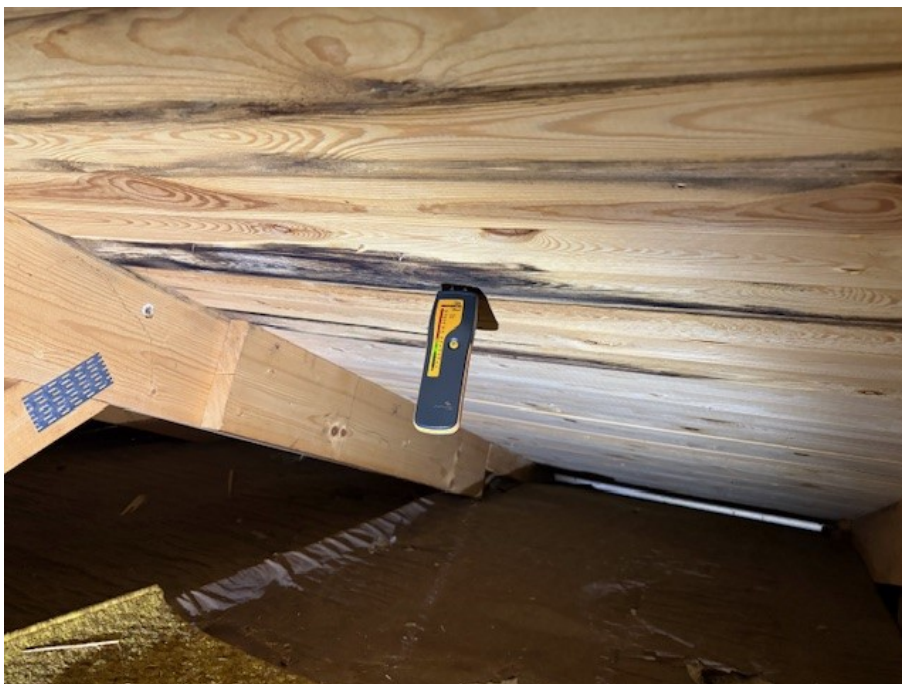
| Utvändigt | |
|---|---|
| Vind | <ul style="list-style-type: none"><li>Ett flertal missfärgningar/fuktfläckar noterades på underlagstakets insida, uppkom sannolikt före takomläggning. Inga förhöjda fuktvärden kunde uppmätas vid stickprovsmässiga fuktmätningar vid aktuell besiktning.</li></ul> |

Fuktmätning på vind.
