# Besiktningsprotokoll

Försäkringsbesiktning för Anticimex Säljarförsäkrat

| Fastighetsbeteckning:<br>Skansen 15 | |

| Besiktningsdatum:<br>2025-11-12 | Protokollnummer:<br>69380915 |

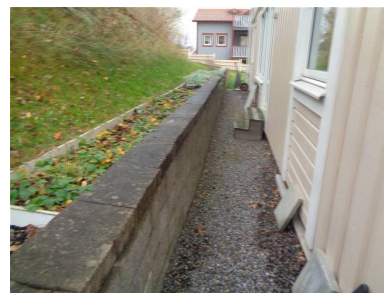
#### Utvändigt / Markförhållanden

Marken lutar mot huset på baksidan.

Detta innebär en ökad fuktbelastning mot grunden vilket i sin tur kan orsaka fuktskador i huset.

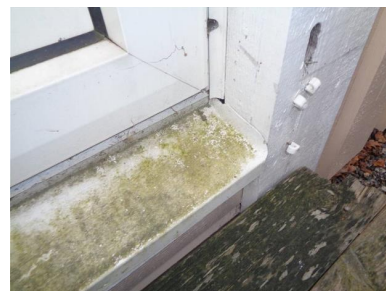
### Utvändigt / Dörrar

Tröskelbleck är ställvis otäta vid infästningar/uppvik.

Eftersom tröskelblecken är otäta finns risk att vatten rinner in i väggen vilket i sin tur kan leda till fuktskador i väggkonstruktionen.

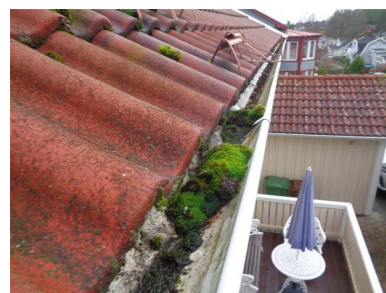
### Utvändigt / Hängrännor / Stuprör

Hängrännor är delvis skräpfyllda.

Eftersom hängrännor noteras med skräp finns risk för fuktskador på fasad och sockel då vatten kan svämma över.

För att förhindra översvämning rekommenderas rensning av hängrännor.

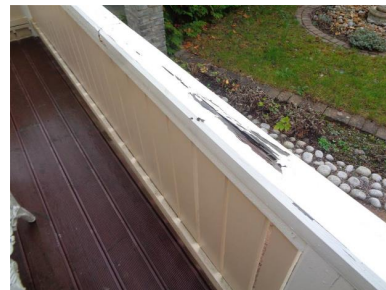
### Utvändigt / Balkong/Altan/Räcke

Rötskador finns i balkong och räcken.  
Underhållsbehov finns.

Rötskador i balkong och balkongräcke är ett tecken på bristande fuktskydd och hög fuktpåverkan.

Vi rekommenderar att kontakt tas med en behörig fackman för en fördjupad undersökning för att bedöma orsak och omfattning.

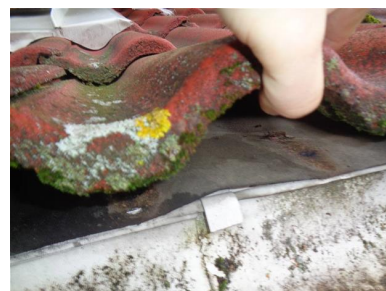
### Utvändigt / Tak

Yttertaket och plåtar är äldre.  
Läkt saknas under nedersta pannraden mot hängränorna.

Takpannor, plåtdetaljer och underlagspapp har enligt vår bedömning en begränsad livslängd. Eftersom husets taktäckning är äldre har det ett minskat motstånd mot vatteninträngning. Detta i sin tur kan leda till fuktskador på träläkt och vidare ner i underliggande konstruktioner.

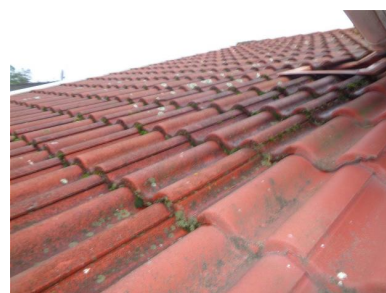
Mosspåväxt finns på takpannor.

Mossa som växer på taket kan leda till att taktäckningen har ett minskat motstånd mot vatteninträngning. Detta i sin tur kan leda till fuktskador på träläkt och takkonstruktionen vilket kan resultera i mikrobiella skador (angrepp av mikroorganismer).

För att öka livslängden på taket rekommenderas att mossan tas bort från takpannorna.

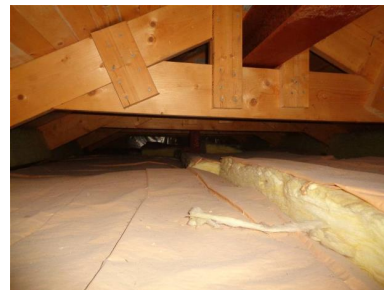
### Utvändigt / Vind lucka invändigt i huset

Vindsutrymmet saknar landgångar.

Vindsutrymmet kunde inte besiktas eftersom landgångar saknas.

Från luckan noteras delvis mikrobiell påväxt på underlagstaket.

Fuktkvoten uppmättes till 14-15% vid luckan

Vi rekommenderar en kompletterande besiktning när landgång monterats

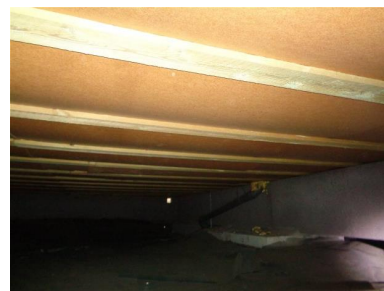
### Utvändigt / Krypgrund lucka utvändigt på gavel

Vid kontroll av krypgrunden har fuktvärden under kritisk fuktnivå för mikrobiell tillväxt uppmätts. Ingen avvikande lukt känns i utrymmet, dock finns ställvis mikrobiell påväxt på bjälklagets undersida.

Markplast finns, tryckimpregnerat virke noteras.

Den upptäckta mikrobiella påväxten på bjälklagets undersida indikerar att grunden under delar av året är så pass fuktig att mikroorganismer utvecklas. Detta kan i sin tur leda till rötskador i konstruktionen. För att undvika detta så måste krypgrundens klimat bli torrare.

Fuktkvoten uppmättes till 13-15 %.

Läs Anticimex faktablad om uteluftsventilerade krypgrunder för tips och råd.

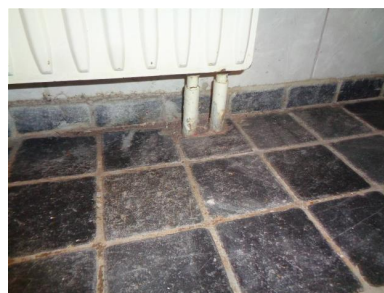
### Entréplan / Dusch/Toalett

Våtutrymmet har äldre yt-/tätskikt.  
Rör genomföringar finns i golv i utrymmet.  
Dörrtröskel noteras låg.

Eftersom funktionen, som innebär att ytskiktet/tätskiktet ska vara vattentätt, kan vara nedsatt finns en ökad risk att vatten tränger igenom ytskiktet/tätskiktet med vattenskador i omkringliggande konstruktioner som följd.

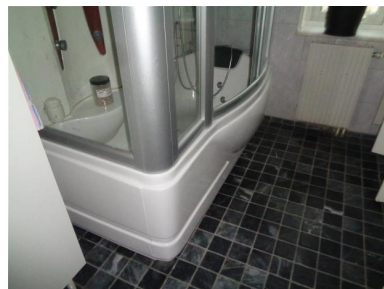
Golvbrunnen är inte besiktningsbar under badkar/duschkabin.

För att kunna kontrollera och bedöma golvbrunnen måste den vara tillgänglig och rengjord.

Vi rekommenderar en kompletterande besiktning när golvbrunnen är tillgänglig och rengjord.

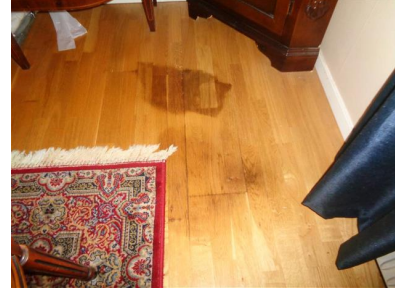
### Entréplan / Matplats

Säljaren upplyser om att äldre fläckar finns i golvet i matplatsen och är oförändrade under åren.

Golvet har fuktfläckar.

Fuktfläckar kan bero på olika saker, och kan vara ett tecken på en tidigare eller en pågående fuktskada.

Vi rekommenderar en fördjupad undersökning för att bedöma orsak och omfattning.

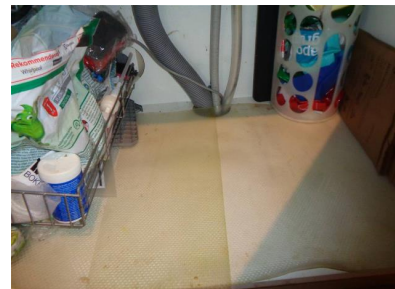
### Entréplan / Kök

Fuktskydd saknas i diskbänksskåp och upphängningsbygel på spillvattenledningen från diskmaskinen.

Utan fuktskydd är det svårt att upptäcka läckage från rörledningar. Vatten kan då tränga in i omkringliggande konstruktioner och orsaka fuktskador.

För att upptäcka eventuella läckage, installera ett fuktskydd.

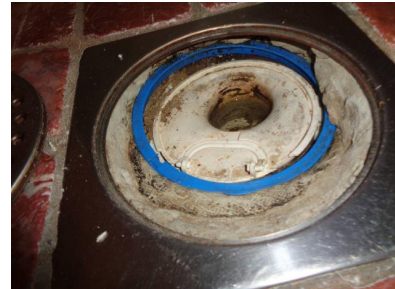
### Övre plan / Dusch/Toalett

Våtutrymmet har äldre yt-/tätskikt.  
Klämring glipar delvis i golvbrunnen.  
Slukrist noteras med förskjutning.  
Dusch är placerad nära dörren.  
Rör genomföringar finns i golv i utrymmet.

Eftersom funktionen, som innebär att ytskiktet/tätskiktet ska vara vattentätt, kan vara nedsatt finns en ökad risk att vatten tränger igenom ytskiktet/tätskiktet med vattenskador i omkringliggande konstruktioner som följd.
