# Besiktningsprotokoll

Försäkringsbesiktning för Anticimex Säljarförsäkrat

| Fastighetsadress:<br>Kaveldunsvägen 42 | |

| Besiktningsdatum:<br>2025-11-18 | Protokollnummer:<br>69399535 |

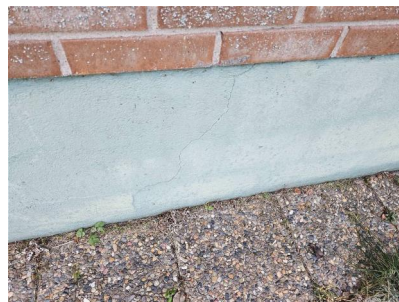
Sprickor finns i sockel.

Dessa bedöms inte ha lett till bakomliggande skador.

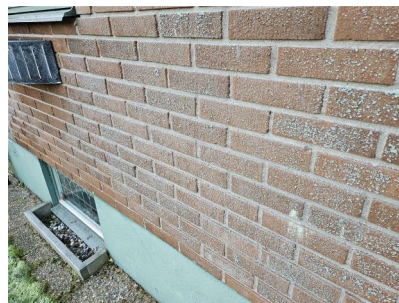
Mindre skador finns i tegelfasaden. Vidare noterades en del mossor/lav.

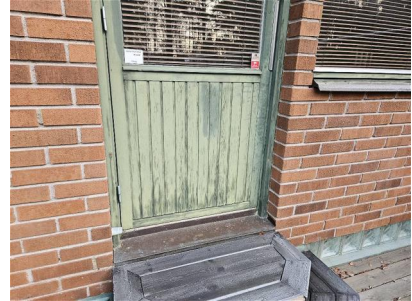
Normalt underhållsbehov föreligger på dörrar.

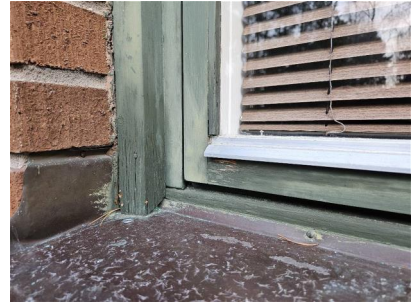
Normalt underhållsbehov föreligger på fönster.

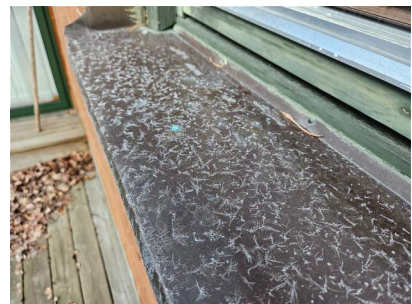
Lokalt bakfall på fönsterbleck.

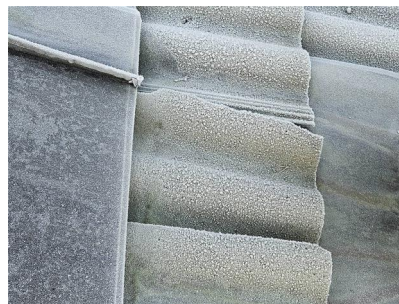
Yttertaket är äldre. Det noterades någon enstaka sprucken takpanna.

Takpannor, plåtdetaljer och underlagspapp har enligt vår bedömning en begränsad livslängd. Eftersom husets taktäckning är äldre har det ett minskat motstånd mot vatteninträngning. Detta i sin tur kan leda till fuktskador på träläkt och vidare ner i underliggande konstruktioner.

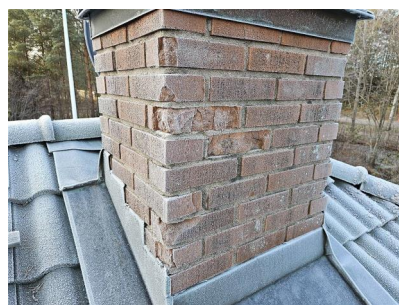
Några stenar i murstocken har vittrat sönder.

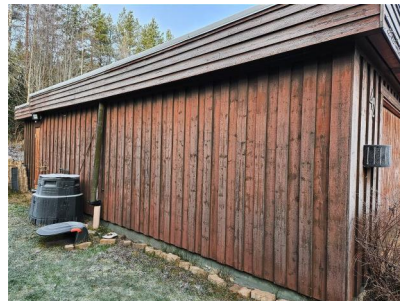
Utvändiga träkonstruktioner är i behov av målning/underhåll.

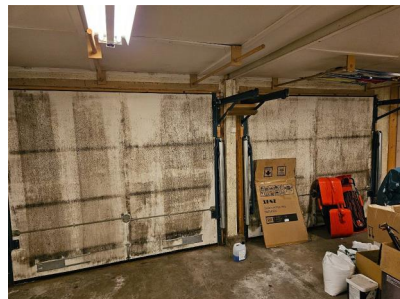
I garaget råder ett fuktigt klimat, avvikande lukt känns och bl.a portarna är missfärgade.

Ventilerna i portarna är stängda och ventilation i garagets bakkant saknas helt.

Jag rekommenderar att missfärgningarna/påväxten tvättas bort och att ventilationen förbättras för att förhindra att problemet återkommer. Det kan även vara en god idé att ha någon form av grundvärme i garaget för att stabilisera klimatet.

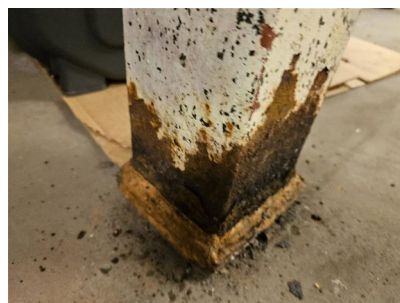
I en eventuell underhållsplan är min rekommendation att en rostangripen stolpe i garaget kontrolleras och vid behov åtgärdas. I övrigt kan jag inte se att det föreligger några direkta åtgärdsbehov på huset utöver ett normalt åldersrelaterat underhåll. Tänk på att yttertaken på både garage och hus är ålderstigna vilket kan innebära en ökad risk för skada.

Stolpe med (högst troligt) bärande funktion är rostangripen i nederkant.

Bör åtgärdas.

Kontakta fackman för kontroll och åtgärd.

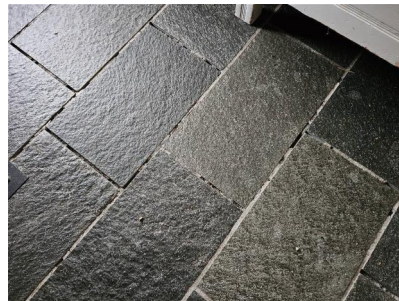
Klinker har släppt från underlaget ("Bom"). Fog saknas.

Felet som uppstått är att vidhäftningen mellan klinker och underlag har upphört. Sk "bom/ bomljud".

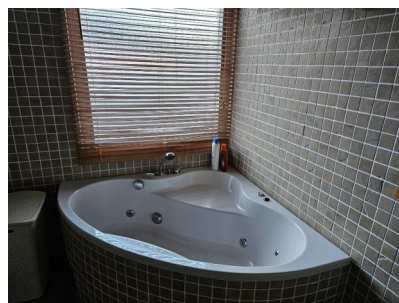
Fuktindikering i utrymmet gav inga förhöjda fuktindikationer.

Tänk på att skydda fönstret och dess infästningar från vattenbegjutning.

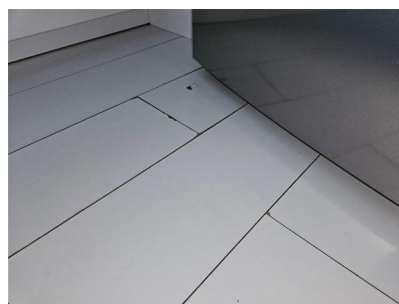
Golvet har lokalt svällt framför kyl/frys.  
Vid fuktindikering noterades inga avvikelser.

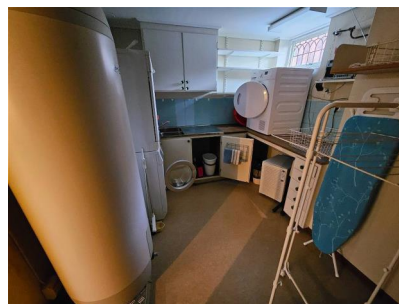
Hela utrymmet är av äldre standard.

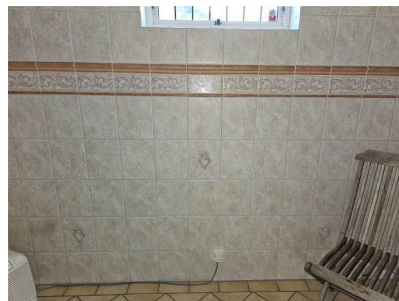
Våtutrymmet har äldre yt-/tätskikt och golvbrunnen är inte utbytt vid renoveringen. I brunnen saknas också klämring.

Eftersom funktionen, som innebär att ytskiktet/tätskiktet ska vara vattentätt, kan vara nedsatt finns en ökad risk att vatten tränger igenom ytskiktet/tätskiktet med vattenskador i omkringliggande konstruktioner som följd.

Kaklet på ena ytterväggen har släppt underlaget och riskerar att lossna helt och ramla ner.

Kontakta fackman för kontroll och eventuella åtgärder.
