**Fastighetsuppgifter**

Hälltorp 1:95

Malvavägen 1

| Uppdragsnummer | S17086 |

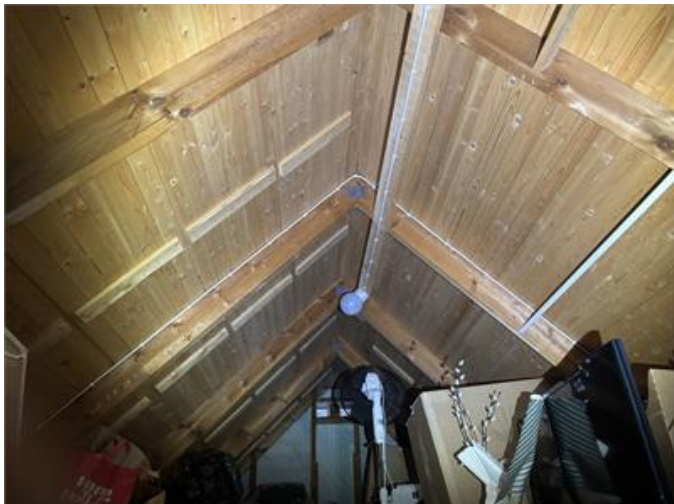
| Besiktningsresultat | | | | | |
|---|---|---|---|---|---|
| Nockvind | | X | | | Vinden är besiktigad från landgång. |

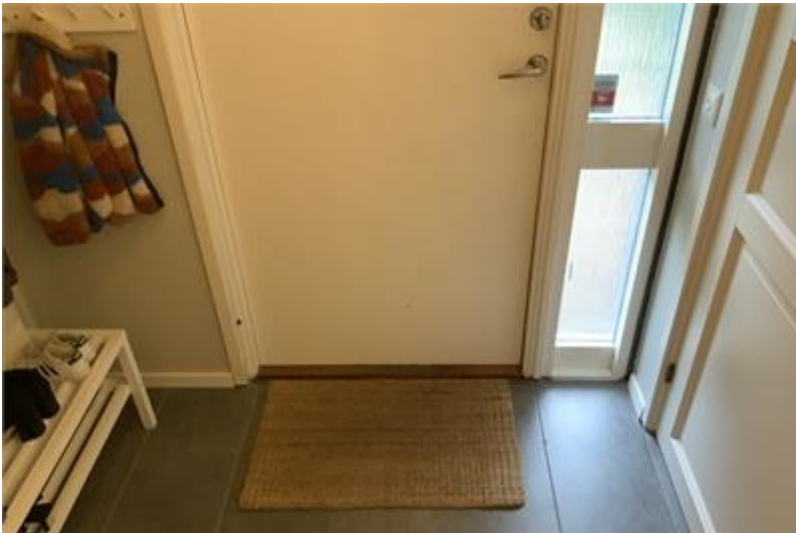
| Byggnadsdel | Ytterväggsyll i hall |

Syll av tryckimpregnerat virke förekommer i golvbjälklaget, tryckimpregnering kan i vissa fall medföra kraftiga egenemissioner och vara svårsanerat, fortsatt teknisk utredning rekommenderas.

Fuktkvoten uppmättes i träsyll till 11% FK.

Tryckimpregnerat virke förekommer.

Det kritiska gränsvärdet för mikrobiell tillväxt brukar anges till ca 17% fuktkvot (FK).

Notera att stickprovsmässig undersökning är utförd samt att mätvärden normalt sett kan variera över årstiderna. För att säkert fastställa konstruktionens kondition och fuktstatus måste en mer omfattande undersökning utföras. Mätvärdet är under gränsvärdet för mikrobiell påväxt.
