## Utlåtande över ÖVERLÅTELSEBESIKTNING

Haninge Kalvsvik 11:301

Pusshagen 65, 137 67 Jordbro

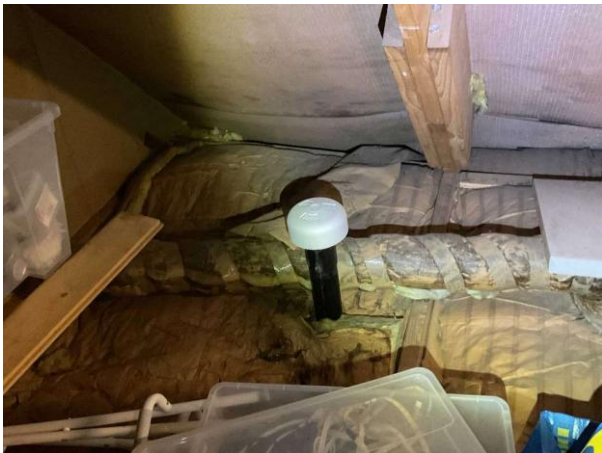
| <b>Vind</b> | Delvis parallellisolerade /snedtak ej besiktningsbar utgår ur besiktningen<br>Avluftningen från avlopp avslutas på vinden<br>Lokalt på vinden noterades det mikrobiell påväxt på underlagstaket, vanligt förekommande på denna typ av enklare underlagstak av board masonite<br>Boardskivor som hänger ner (delvis lossnat)<br>Getingbo noteras på vinden<br>Se riskanalys |

Bild 1: - Utvändigt, Vind, Avluftningen från avloppet avslutas på vinden (bör avslutas)

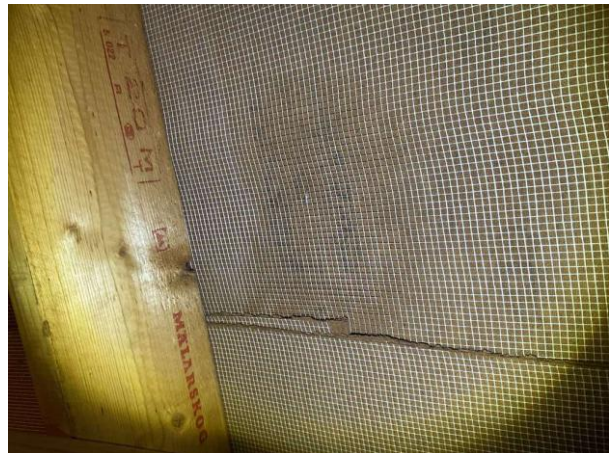
Parallellisolerade /snedtak frånnockvind till takfot/sidovind utgörs av s.k. parallellisolerat tak (innertaket är byggt parallellt med yttertaket) som inte är åtkomligt utan konstruktionsingrepp. Problemet om man vill kontrollera är att det kan vara svårt att erhålla fullgod täthet i upptagna inspektionshål vilket kan medföra att konstruktionen försvagas. Vidare ger lokala provhål endast en stickprovsmässig bedömning. Om taket är felbyggt tex att det saknas luftspalt, diffusionsspärr etc så finns det risk för fukt, mögel och rötskador i takkonstruktionen.

Då det är ett äldre tak med uppbyggnad av boardskivor med fuktrosor rekommenderas att hålla vinden under uppsikt och vid större förändringar kontakta fackman

Bild 2: - Utvändigt, Vind, Fuktrosor noteras på underlagstaket av board/masonite

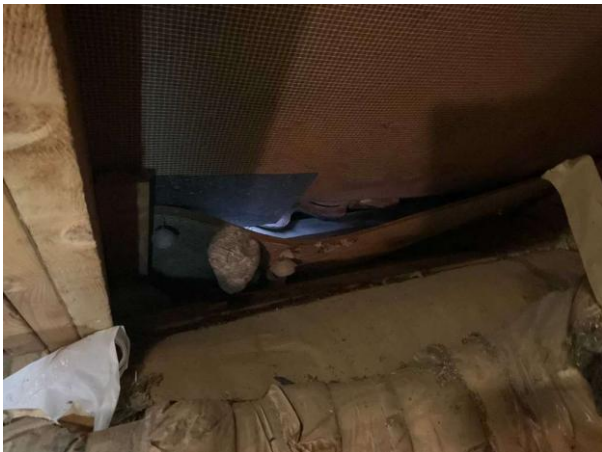
Bild 3: - Utvändigt, Vind, lös/hängande boardskiva, getingbo noteras på vinden

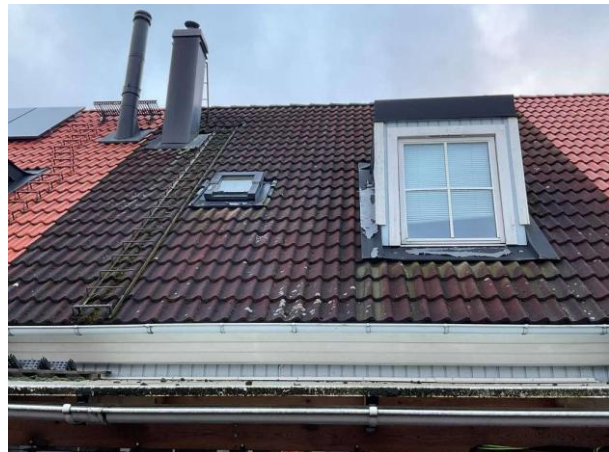
| <b>Yttertak</b> | Äldre tak med takfönster och takkupor<br>Mossa noteras på takpannorna<br>Äldre takplåtar med färgsläpp<br>Taket är begränsat besiktat i anslutning till taksäkerhet<br>Se riskanalys |

Äldre tak Pga takbeläggningens ålder föreligger risk för läckage genom yttertaket pga normalt åldersslitage.

Takfönster och takkupor är alltid känsliga för läckage och kräver regelbunden kontroll.

Bild 4: - Utvändigt, Yttertak, Äldre tak med takfönster och takkupor Mossa noteras på takpannorna Äldre takplåtar med färgsläpp...

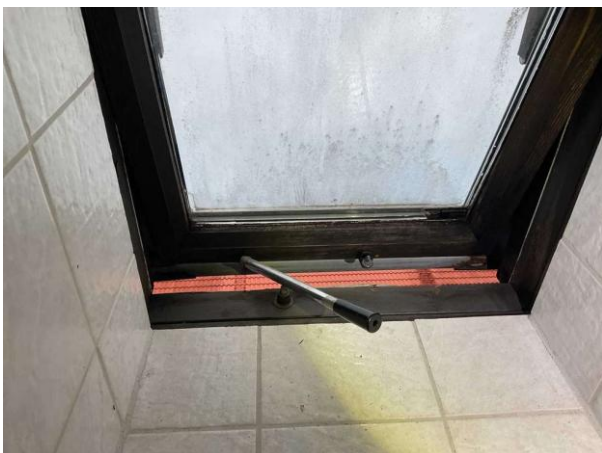
| Badrum | Bedöms som äldre våtrum<br>Missfärgningar noteras på takfönster<br>Bristfälligt tätat mellan takfönster och kakel<br>Golvbrunnen bedöms inte vara utbytt vid renovering<br>Klämringen i golvbrunnen sitter inte korrekt<br>Helkaklat, tätskikt under kakel och klinker är inte besiktningsbart<br>Se riskanalys |

Äldre våtrum vars tekniska livslängd får anses vara uppnådd. Tät/-ytskiktens vattentäta egenskaper minskar med tiden och risken för bakomliggande fuktskador får anses vara förhöjd

Bild 5: - Invändigt, Övervåning, Bedöms som äldre våtrum Missfärgningar noteras på takfönster Bristfälligt tätat mellan takfönster och kakel

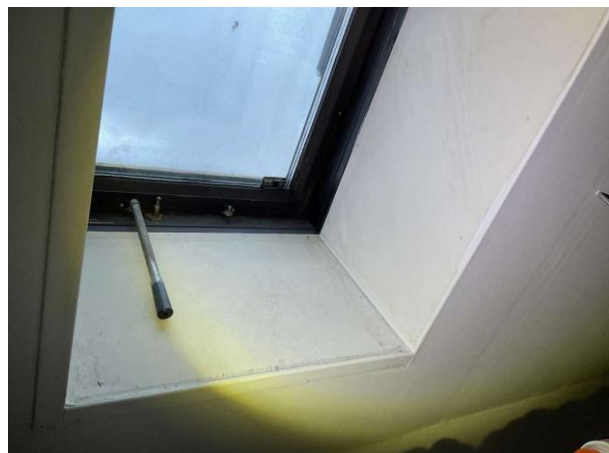
| Klädkammare/sovrum | Rinnmärken noteras vid äldre takfönster med färgsläpp på fönsterkarm |

Bild 6: Invändigt, Övervåning, Rinnmärken noteras vid äldre takfönster med färgsläpp på fönsterkarm

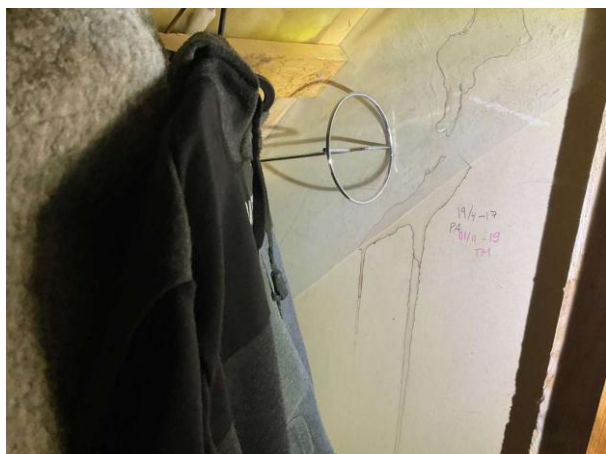
| Kattvind 2 | Underlagstaket täcks av isolering ej besiktningsbart under<br>Inringade fuktrosor noteras på vägg<br>Delvis belamrat utrymme |

*Bild 7: - Invändigt, Övervåning, Fuktrosor noteras på väggen som är inringade*
