## ÖVERLÅTELSEBESIKTNING EO Säljklar Total med fuktmätning

### GÖTEBORG KYRKBYN 67:1

Hakefjordsgatan 122  
418 72 GÖTEBORG

2025-12-03

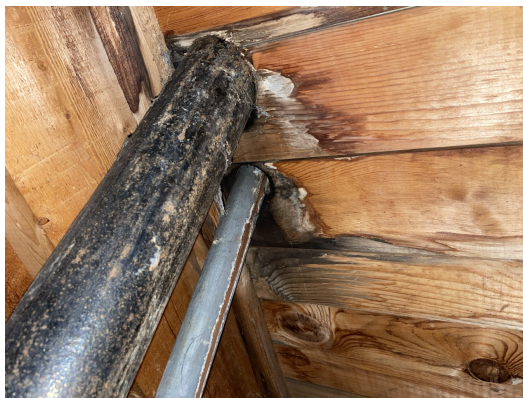
#### **Missfärgningar.**

Missfärgningar har observerats. Dessa missfärgningar var torra vid besiktningstillfället.
