**Fastighetsuppgifter**

Bua 8:107

Hagängsvägen 2

**Besiktningssuppgifter**

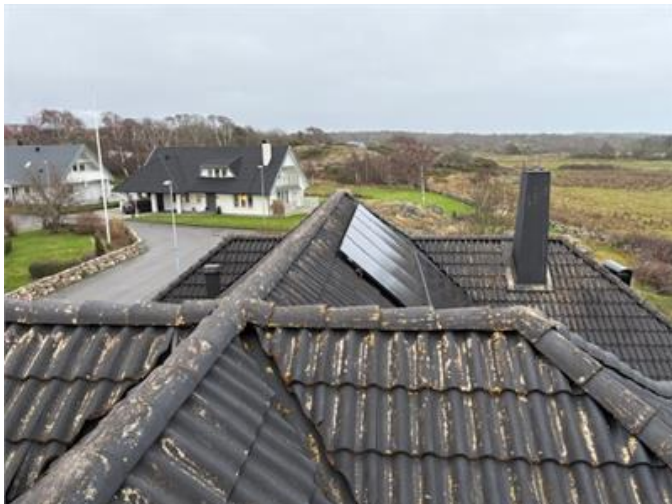
| Besiktningsresultat | | | | | |
|---|---|---|---|---|---|
| Tak | | | X | | Taktäckningen är av äldre standard/datum där brister förekommer och den bedöms vara i behov av renovering/utbyte. Se kommentar/riskanalys. Bild 1 (Taket är besiktigt ifrån tak- säkerheten/stege vid takfoten p.g.a. takets branta lutning). |

Då taktäckningen är av äldre standard/datum och när brister förekommer kan det ha ett minskat motstånd mot vatteninträngning. Detta i sin tur kan leda till fuktskador som kan påverka byggnaden negativt.

Bilden visar vy av tak.

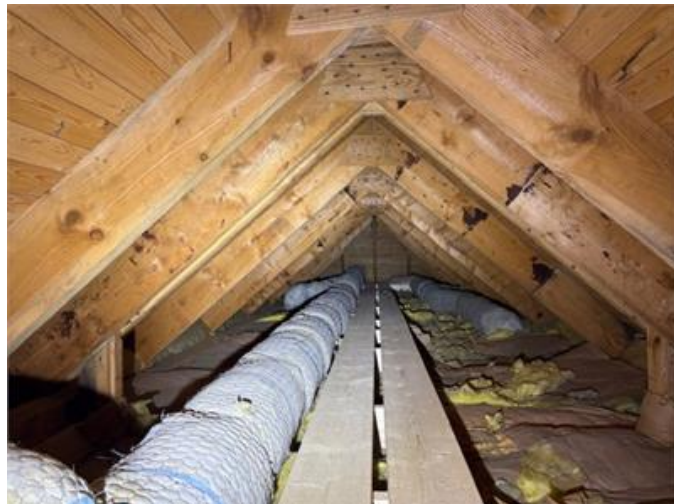
| Besiktningsresultat | | | | | |
|---|---|---|---|---|---|
| Vindsutrymmen | | X | | | Mikrobiell påväxt samt enstaka missfärgningar noterades i utrymmena, se kommentar/riskanalys. Bild 2 |

Om det finns brister i tätningen mellan ett kallt och ett varmt utrymme finns det en risk att relativt varm och fuktig luft kommer ut från det varma utrymmet till det angränsande kalla utrymmet och träffar en kall yta och kondenserar. Missfärgning på yttertakskonstruktionen är en indikering på att inneluften har kommit ut i vinden så att ett gynnsamt klimat för en mikrobiell tillväxt har uppstått. Det kan vara en indikering på att ventilationen inomhus är undermålig. Får detta fortgå finns det en risk att man kan få skador på konstruktioner som i en förlängning påverkar byggnaden negativt.

Bilden visar vy avnockvind.

Konturerna på missfärgningarna kan t.ex. ritas in för att få en bättre kontroll över missfärgningarna, skulle de öka i omfattning bör kontakt tas med en fackman för vidare kontroll/åtgärd.

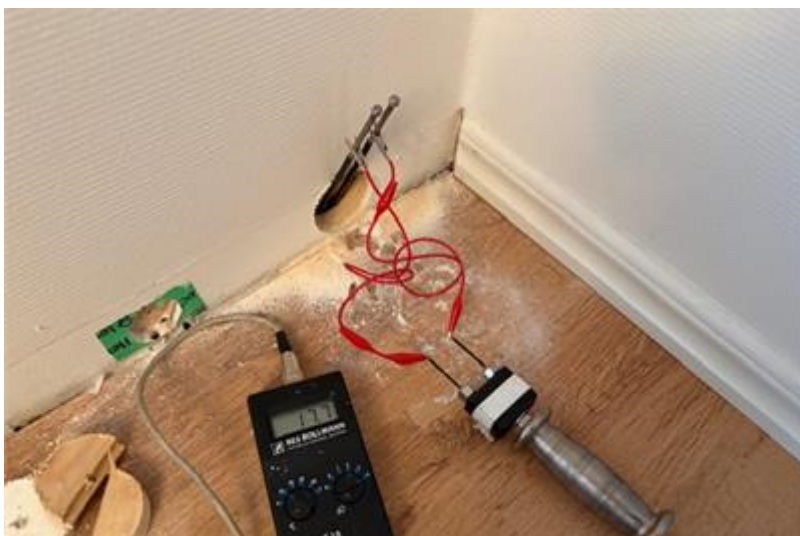
Det kritiska gränsvärdet för mikrobiell tillväxt är ca 17% fuktkvot i trä och för rötskador/svamp ca 28% fuktkvot i trä.

Vid kontroll av konstruktion mättes fuktkvoter stickprovsvis i ovankant en ytterväggssyll genom ett provhål i ytterväggen i allrum 2 till mellan 17- 18% fuktkvot. Inga avvikande lukter kunde kännas i bostaden vid besiktningstillfället.

Det rekommenderas att denna besiktning kompletteras med en fördjupad undersökning för att utreda orsaken till samt omfattningen av de fuktelaterade skadorna/bristerna.
