**Fastighetsuppgifter**

Fastighetsbeteckning  
Biskopsgården 15:3  
Adress  
Släkledsgatan17  
41870 Göteborg

| Uppdragsnummer | O30180 |
| Besiktningsdatum | 2025-12-10 |

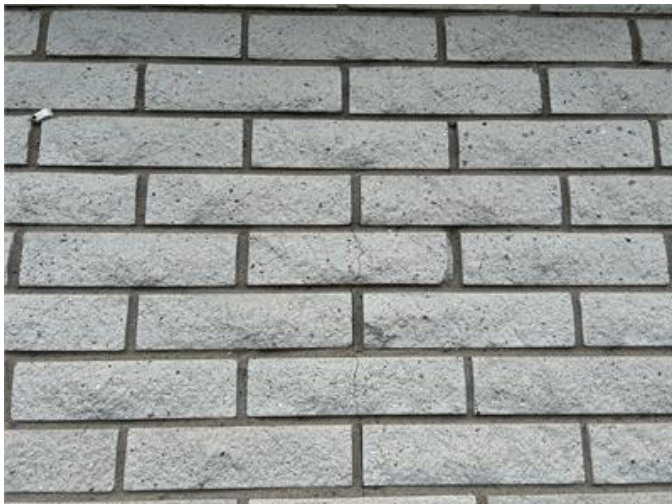
| Besiktningsresultat | | | | | |
|---|---|---|---|---|---|
| Fasad | | X | | | Sprickor noterades i fasaden, lokala rötskador noterades på vindskivor, se kommentar/riskanalys. |

**Fasad/Vindskivor:** När det är sprickor i fasaden finns det en risk att vatten kan tränga in och orsaka skador som påverkar byggnaden negativt. Sprickorna i fasaden medför en ökad risk för sönderfrysning och ökad sprickbildning.

Spricka i fasad.

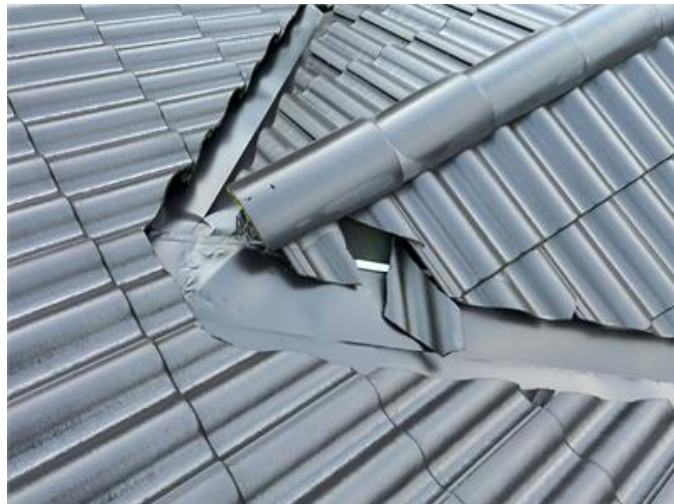
| Besiktningsresultat | | | | | |
|---|---|---|---|---|---|
| Yttertak | | | X | | Takpappen på garagedelen är av äldre datum, det förekommer trasiga pannor, det finns ingen fotplåt på taket, det finns ingen nocktätning, se kommentar/riskanalys. |

**Yttertak:** Då taktäckningen delvis är av äldre standard och har brister har taket ett minskat motstånd mot vatteninträngning. Detta i sin tur kan leda till fuktskador på takkonstruktionen vilket kan påverka byggnaden och dess inomhusklimat negativt.

Trasig takpanna.

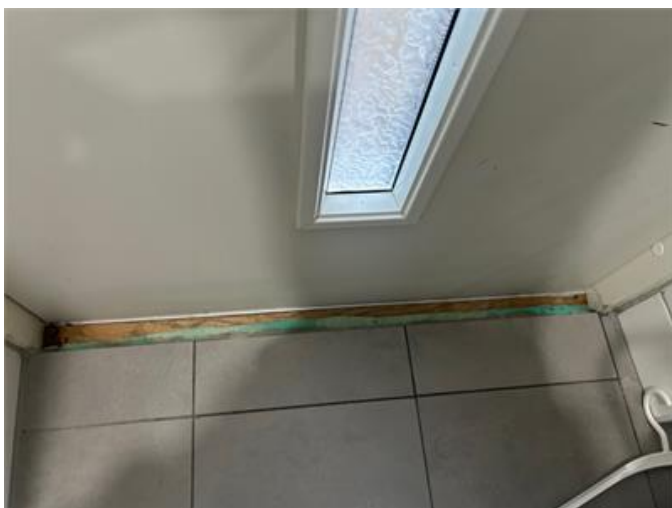
| Besiktningsresultat | | | | | |
|---|---|---|---|---|---|
| Dusch/tvättstuga | | | X | | Rörgenomförningar i golv förekommer, tätskiktet är inte korrekt avslutat mot entrédörren, se kommentar/riskanalys. |

**Våtrum:** I våtutrymmen skall golv- och väggytor ha vattentäta skikt (golv i tvättstuga). När det saknas, är av äldre modell eller om det har brister i dess funktion, finns det en risk att fukt kan tränga in i bakomvarande konstruktioner och orsaka skador som kan påverka byggnaden och dess inomhusklimat negativt. Skador i bakom/omkringliggande konstruktioner kan ej uteslutas.

Felaktigt avslutat tätskikt i tvättstuga.
