**Fastighetsuppgifter**

Rinkaby 13:10

Rinkabyholmsvägen 76

| Uppdragsnummer | J6944 |

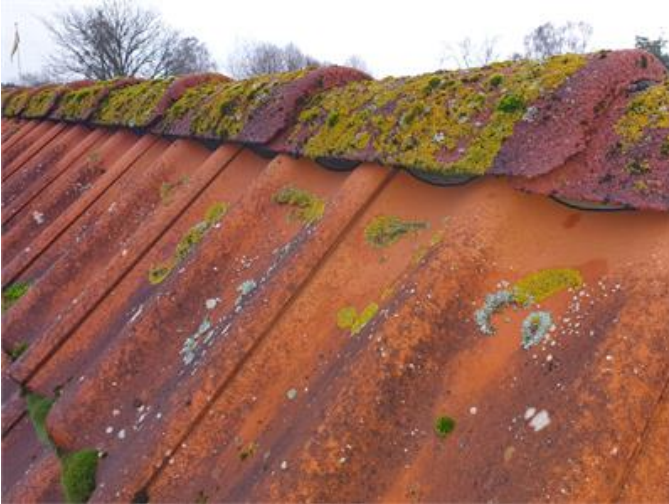
| Besiktningsresultat | | | | | |
|---|---|---|---|---|---|
| Tak | | | x | | Nockpannorna täcker inte översta pannraden i tillräckligt stor omfattning. Mosspåväxt förekommer på taket. Se bild sidan 5.<br>Rekommenderas att montera nocktätning, och att utföra mossbekämpning, man kan med fördel montera ett våderskydd/huv på skorstenen för att hindra skräp och nederbörd att komma in i rök och ventilationskanaler.<br>-I övrigt noterades inget avvikande på taket.<br>-Observera att taket kontrollerades från position på "sotarstegen" |

Bild beskrivernockpannor som inte täcker översta pannraden i tillräckligt stor omfattning.
