## Utlåtande över ÖVERLÅTELSEBESIKTNING

Haninge Ektorp 2:23

Torparbacken 3, 141 91 Huddinge

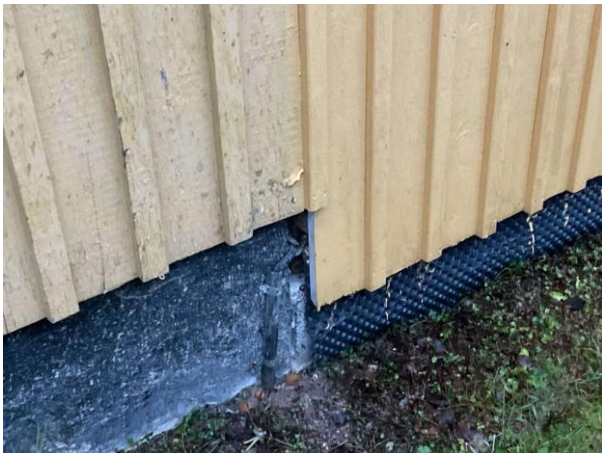
| <b>Grundmur/Hussockel</b> | Färgsläpp och sprickor noteras på grundmurar<br>Viss otäthet noteras mellan tillbyggnaderna<br>Platonmattan är synlig och topplist saknas där vatten kan ta sig in på fel sida av dräneringen<br>Sockeln är delvis dold av altaner |

Bild 1: - Utvändigt, Grundmur/Hussockel, Färgsläpp och sprickor noteras på grundmurar otäthet noteras mellan byggnadsdelarna

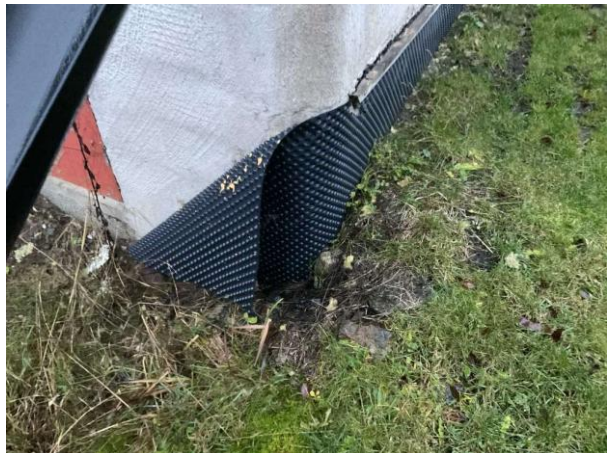
Bild 2: - Utvändigt, Grundmur/Hussockel, Platonmatta är synlig otät och saknar topplista

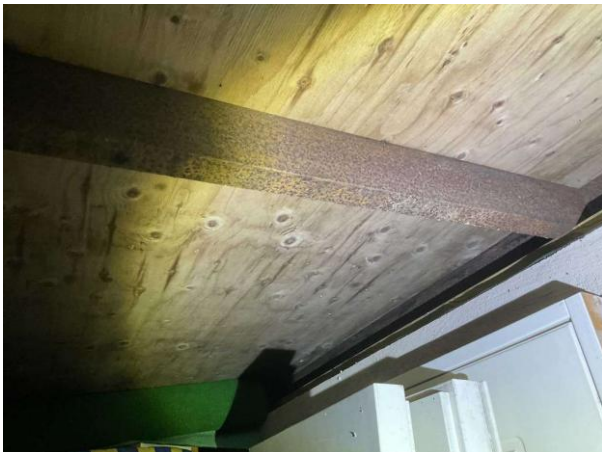
| <b>Grund/förråd</b><br><br>Under tillbyggnaden | Uteluftventilerad krypgrund är en känd riskkonstruktion, se riskanalys.<br>För att denna grundläggning inte skall klassas som en riskkonstruktion bör den vara utförd med fuktavvisande plastfolie över grundens botten, avfuktningssaggregat dimensionerat för den specifika grunden.<br>Fuktavvisande plastfolie saknas på marken<br>Lokalt i grunden noterades det mikrobiell påväxt på golvbjälklagsbotten<br>Belamrat utrymme utgår ur besiktningen<br>Se riskanalys |

Den uteluftventilerade krypgrunden är en väldokumenterad riskkonstruktion som ofta drabbas av "mögel-skador", lukt och röta.

Risk föreligger att fukt-/ mögel-/ rötskador och unken lukt uppstår eller redan har uppstått.

Bild 3: - Utvändigt, Grund/förråd, Uteluftventilerad kryppgrund Missfärgningar och mikrobiellpåväxt noteras lokalt på golvbjälklagsskivorna

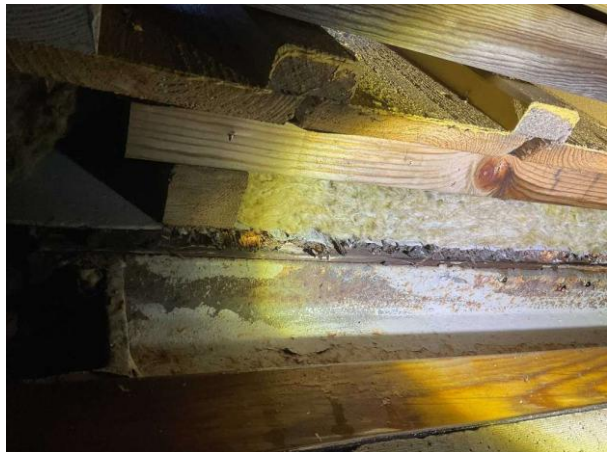
| <b>Fasad</b> | Färgsläpp noterades på panelen<br>Lokalt noteras det saknad av panel kring entrén<br>Äldre rötskadad panel noteras bakom ny panel, (oklar uppbyggnad) |

Bild 4: - Utvändigt, Fasad, Färgsläpp noteras på panelen Äldre rötskadad panel noteras bakom ny panel, (oklar uppbyggnad)

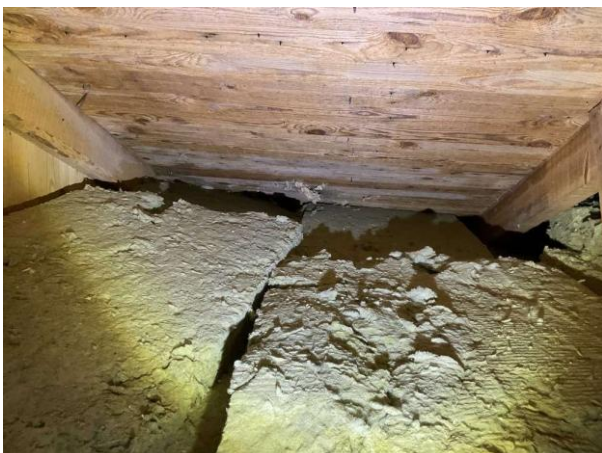
| <b>Vind</b> | Huset är självdragsventilerat, se riskanalysen<br>Vind är tilläggsisolerad<br>Bristfällig takfotsventilation<br>Lokalt på vinden noterades det mikrobiell påväxt på underlagstaket<br>Vinden är begränsat besiktigad fram till skorstenen<br>Vindslucka saknas ovan tillbyggnaden, utgår ur besiktningen<br>Se riskanalys |

I självdragsventilerade hus föreligger risk för fuktskador på vindar och takkonstruktioner. Det är vanligt att mögel-/röta, mikrobiella skador och lukt orsakade av kondensbildningar och hög luftfuktighet förekommer på vindar/takkonstruktioner och då främst i ett självdragsventilerat hus som detta. Anledningen är just att huset är självdragsventilerat och att bjälklaget inte är tätt. En orsak till fuktproblemen är att varm fuktig luft från bostaden läcker upp till vindsutrymmet under vintern vilket ökar luftfuktigheten i utrymmet och kondens kan bildas på det kalla underlagstaket. Om det har fått eller får fortgå under en längre tid (ärligen återkommer) är risken stor för fuktskador (mögel och röta) i takkonstruktionen.

Vinden är tilläggsisolerad vilket innebär att det blir varmare i bostaden men kallare på vinden. En tilläggsisolerad vind i ett självdragsventilerat hus ökar således risken för kondensbildningar och konstruktionsförsvagningar (mögel och röta) och har enligt Statliga Småhusskadenämnden varit en av de konstruktioner som varit med på listan över de mest skadedrabbade konstruktionerna, Kondensen bildas vid högre temperatur än tidigare och under längre perioder. (Teoretiskt exempel: förr bildades kondens vid -8° C men efter tilläggsisoleringen vid -2° C).

Bild 5: - Utvändigt, Vind, Huset är självdragsventilerat, se riskanalysen Vind är tilläggisolerad Bristfällig takfotsventilation.

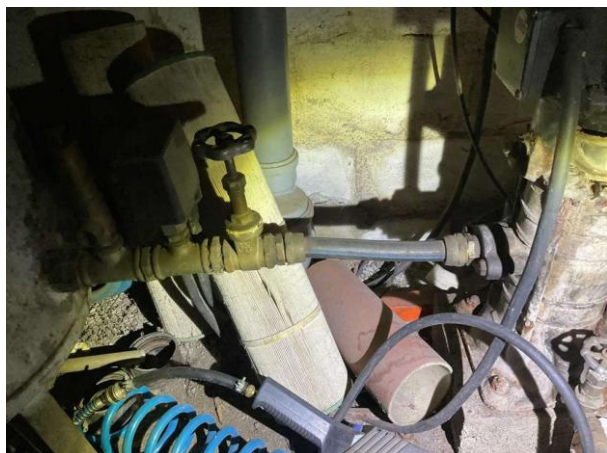
Gjutjärnsgolvbrunn (rost noterades i brunnen)  
Sprickor missfärgningar noteras på grundmurarar  
Berg noteras i utrymmet  
Belamrat utrymme begränsat besiktigt  
Rötskada dörrkarm

Gjutjärnsgolvbrunnar kan rosta sönder och orsaka fuktrelaterade skador på närliggande konstruktioner

Bild 6: - Invändigt, Källarplan, Gjutjärnsgolvbrunn (rost noteras i brunnen) Sprickor missfärgningar noteras på grundmurar

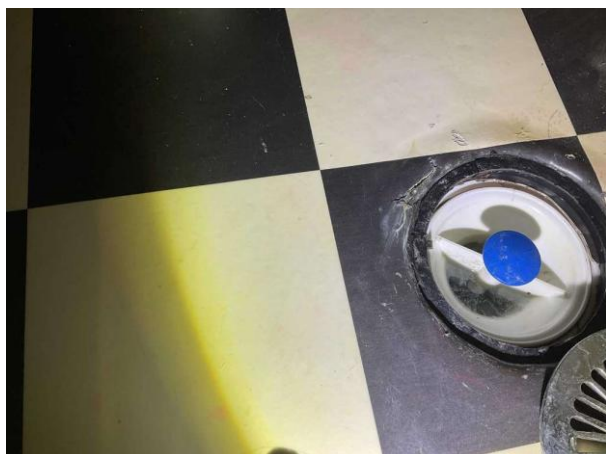
Äldre våtrum med plastmatta på golvet  
Det förekommer rör genomföringar i golv för annat än avlopp  
Hål noteras på plastmattan vid golvbrunnen  
Klämringen är lös i golvbrunnen  
Tät tröskel saknas  
Se riskanalys

Äldre våtrum vars tekniska livslängd får anses vara uppnådd. Tät-/ytskiktens vattentäta egenskaper minskar med tiden och risken för bakomliggande fuktskador får anses vara förhöjd

När klämringen är felmonterad på ett eller flera sätt kan det vara svårt att få en tät anslutning av tätskiktet. Är inte anslutningen tät kan det uppstå eller uppstått fuktskador.

Vid hål i plastmattan som fungerar som ett tätskikt så kan det uppstå eller har uppstått fuktskador i bakomliggande konstruktioner.

*Bild 7: - Invändigt, Entréplan, Äldre våtrum med plastmatta på golvet Klämringen i golvbrunnen är lös, hål noteras i plastmattan vid golvbrunnen*

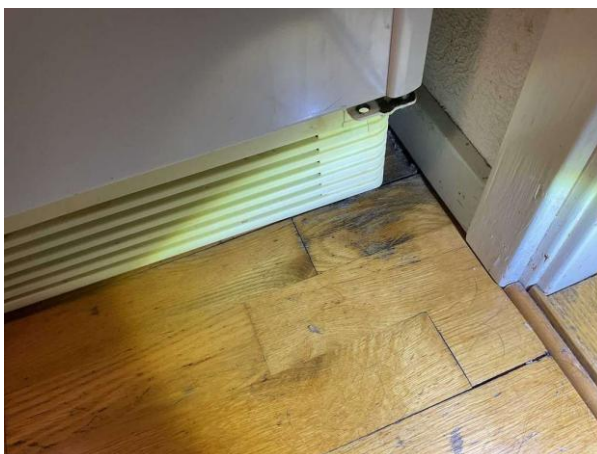
Droppskydd saknas under kyl/frys, regler för köksmiljö rekommenderar att man installerar ett droppskydd under kyl och frys, droppskyddets funktion är att samla upp eventuellt dropp från kondens som vanligtvis uppstår när dräneringsledningen i kylan blir igensatt av smuts etc.  
Missfärgning och svällskada noteras på parketten vid kyl/frys  
Tät botten i diskbänkskåpen saknas, regler för modern köksmiljö rekommenderar att botten i diskbänkskåpen skall vara tät om det uppstår ett droppläckage skall inte vattnet rinna ner till underliggande golvkonstruktion.

*Bild 8: Invändigt, Entréplan, Missfärgning och svällskada noteras vid kyl/frys*
