**Fastighetsuppgifter**

Apertin 1:4

| Uppdragsnummer | S17160 |
| Besiktningsdatum | 2025-12-08 |

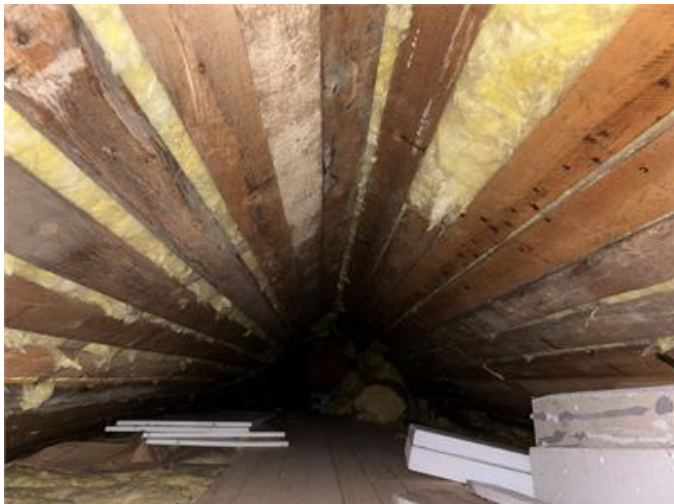
| Besiktningsresultat | | | | | |
|---|---|---|---|---|---|
| Nockvind | | X | | | Vindsbjälklagets isolering behöver justeras och kompletteras. |
| | | X | | | Vinden besiktigad från lucka utvändigt, landgång saknas. |
| | | | | X | Delar av vind är ej besiktningsbar, landgång saknas. |

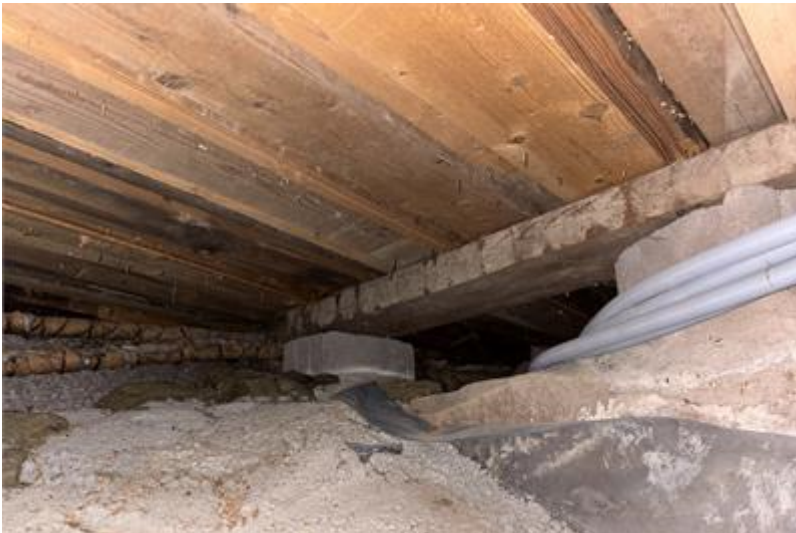
## Krypgrund 1

Fuktkvoten i krypgrunden uppmättes till mellan 12-14 % FK.

Skador förekommer delvis på bärlinor.

Det kritiska gränsvärdet för mikrobiell tillväxt brukar anges till ca 17% fuktkvot (FK).

Uppmätt värde ligger under gränsvärdet för mikrobiell påväxt.

Notera att stickprovsmässig undersökning är utförd och för att säkert fastställa konstruktionens kondition och fuktstatus måste en mer omfattande undersökning utföras.

En krypgrund är en riskkonstruktion med avseende på fukt- och mikrobiella skador. För att säkert fastställa grundens funktion och golvbjälklagets kondition krävs alltid en fortsatt teknisk undersökning. Se även protokollets näst sista sida Pos. 10.

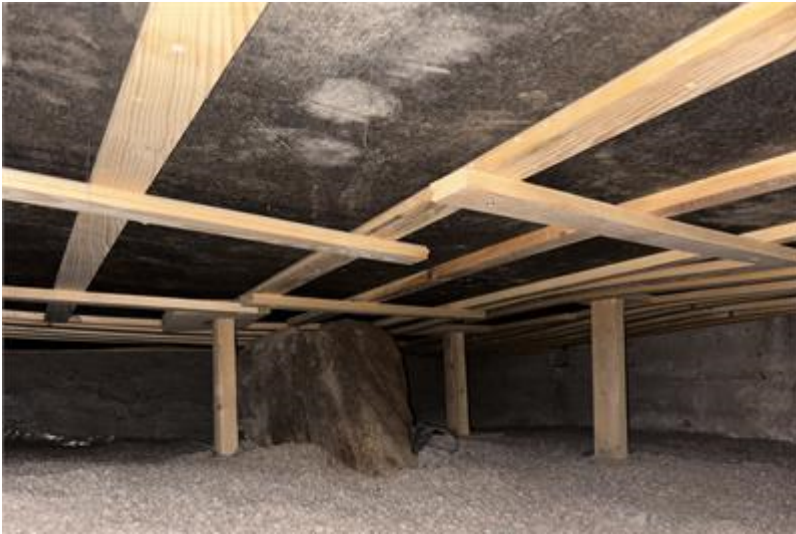
## Krypgrund 2

Fuktkvoten i blindbotten uppmättes till mellan 11-13 % FK.

Det kritiska gränsvärdet för mikrobiell tillväxt brukar anges till ca 17% fuktkvot (FK).

Uppmätt värde ligger under gränsvärdet för mikrobiell påväxt.

Notera att stickprovsmässig undersökning är utförd och för att säkert fastställa konstruktionens kondition och fuktstatus måste en mer omfattande undersökning utföras.

En krypgrund är en riskkonstruktion med avseende på fukt- och mikrobiella skador. För att säkert fastställa grundens funktion och golvbjälklagets kondition krävs alltid en fortsatt teknisk undersökning. Se även protokollets näst sista sida Pos. 10.
