Besiktningen av Vendelsö 3:303 gjordes 28/8 av besiktningsman Johan Tegerhag.  
De punkter som besiktningsmannen tog upp var;

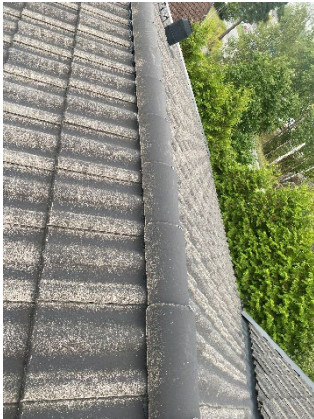
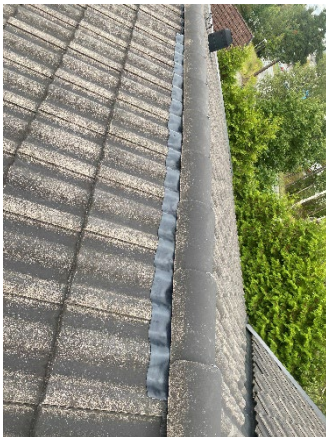
1. Rekommenderar att stuprör vrids så att rörfals vänds ut från fasad. Detta för att eventuell frostsprängning av rörfals, ofta beroende på stopp i rör, ej skall innebära att smältvatten/regnvatten leds mot fasad med åtföljande vattenskador på fasad.  
- Detta åtgärdades 2025-08-31.
2. Nockpannor täcker ej spikhål på övre pannraden (tättningsband ej tillräckligt brett). Åtgärdat 2025-08.30.

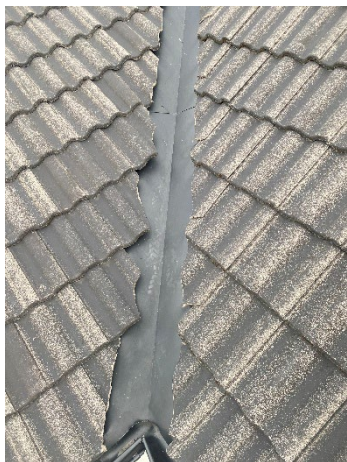
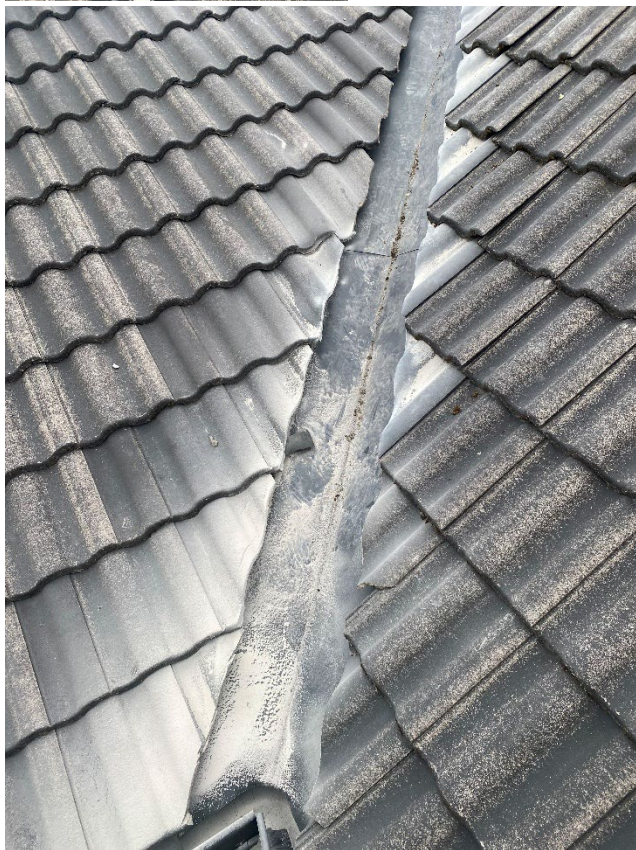
Några trasiga och hängande takpannor noterades i ränndalar vilket bör åtgärdas.

Åtgärdat 2025-08-30.

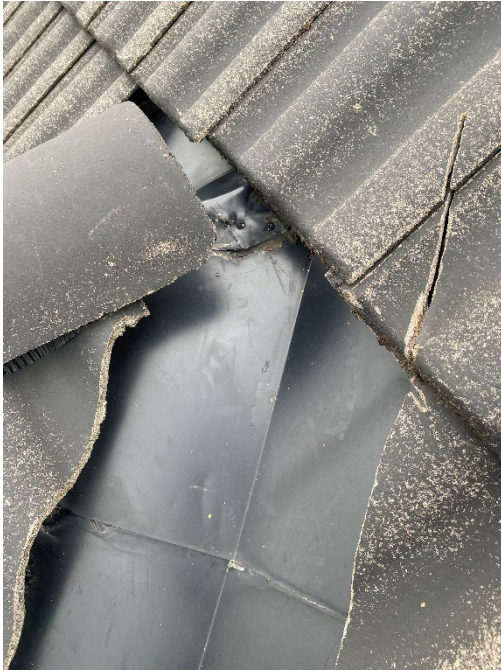
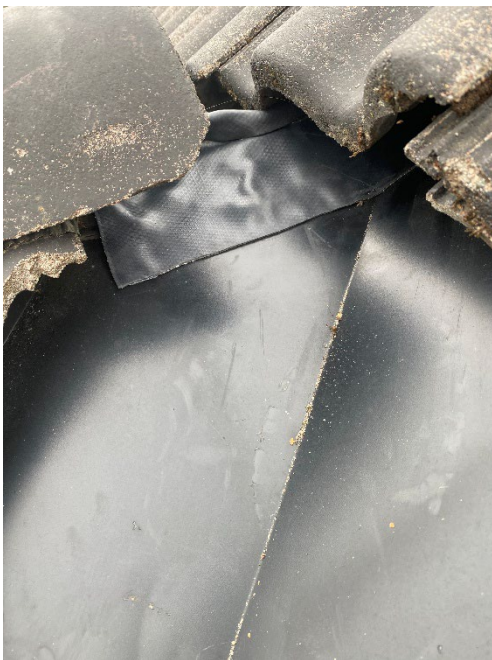
Rännalsplåtar är ej korrekt utförda i övre del motnock. Plåt är endast övervikt poppnitat/tätat (bör vara falsade skarvar). Rekommenderar att åtgärda/komplettera med tätningsband, typ Wakaflex el. liknande. Åtgärdat 2025-08-30.

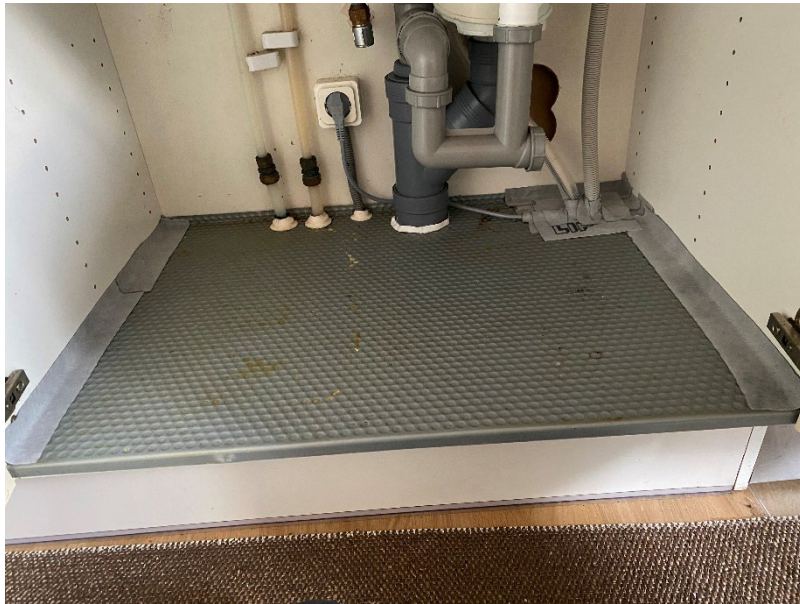
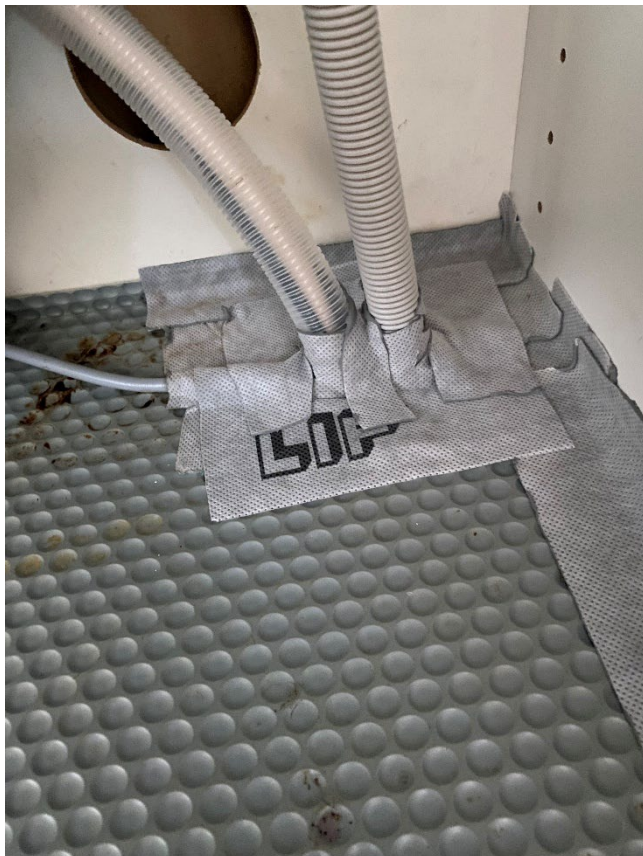
1. Rekommenderar montering av droppskydd i diskbänksskåp. Åtgärdat 2025-08-31

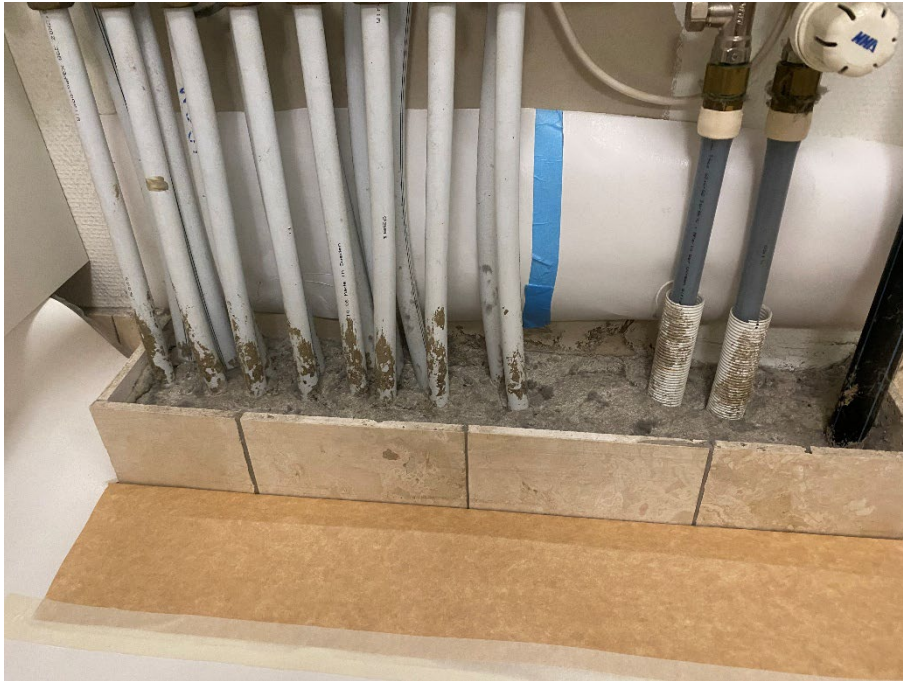
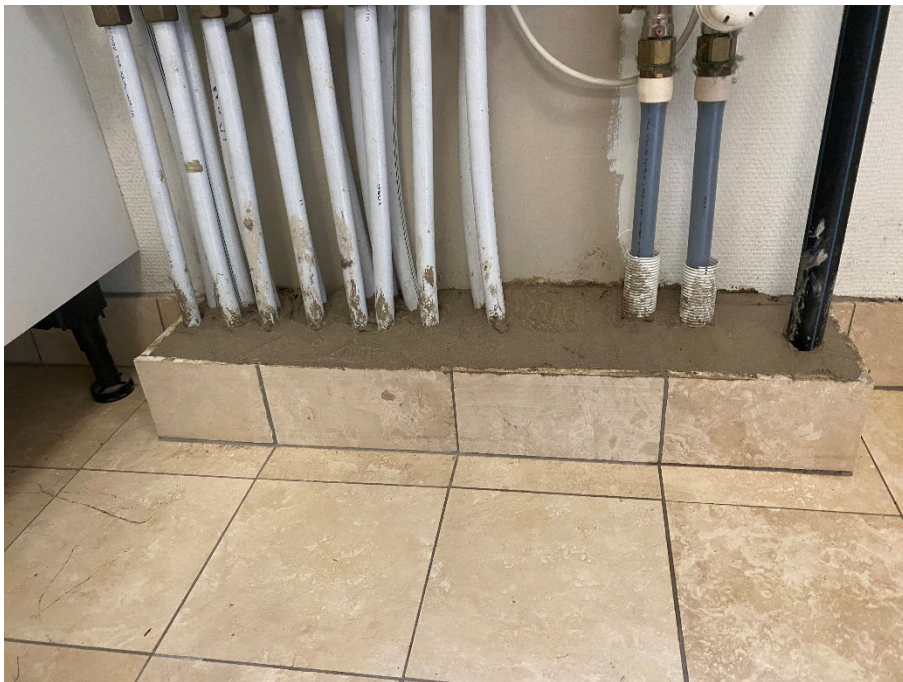
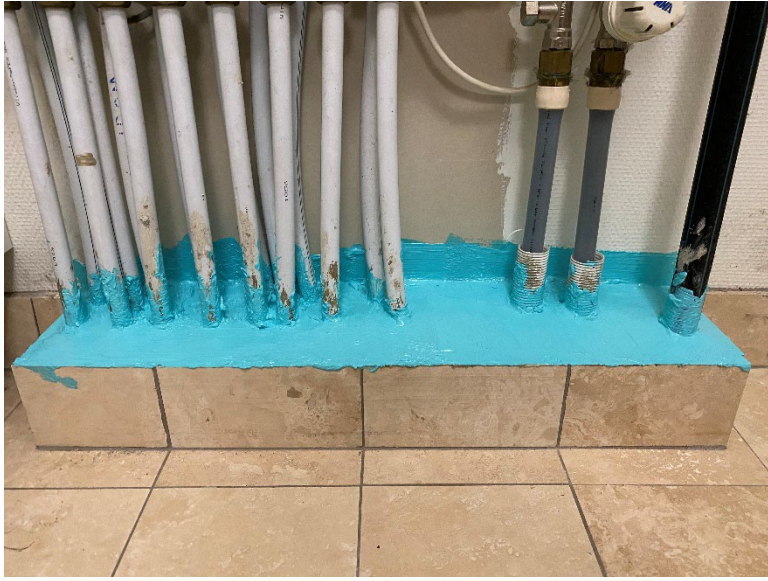
Tätskikt och avrinning saknas på ovansida klack för rör genomföringar i golv vilket innebär risk för fuktskador. **Åtgärdat enligt rekommendation 2025-08-30.**
