**Fastighetsuppgifter**

Fastighetsbeteckning  
Lerbäckshult 6:123  
Adress  
Björnstedts väg 2  
26697 Hjärnarp

**Besiktningsuppgifter**

| Besiktningsdatum | 2025-12-16 |

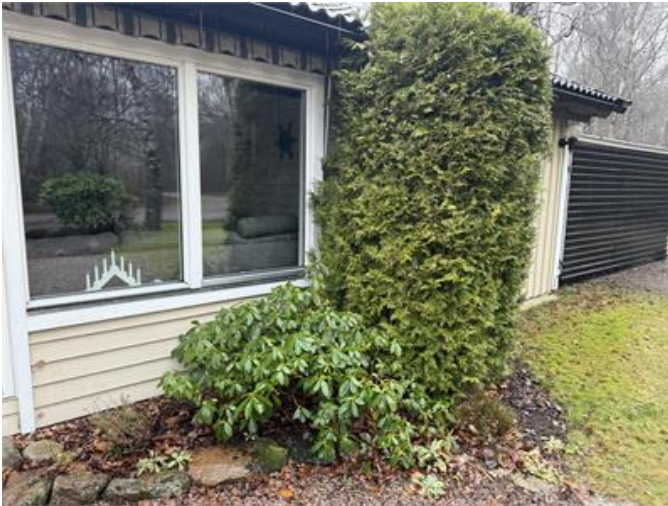
| Besiktningsresultat | | | | | |
|---|---|---|---|---|---|
| Markförhållanden | | X | | | Planteringar/växtlighet mot fasaden bör generellt undvikas intill huset då dessa kan medföra ökad fuktbelastning på grund och fasad (beroende på omfattning). |

Växtlighet förekommer utmed huset.

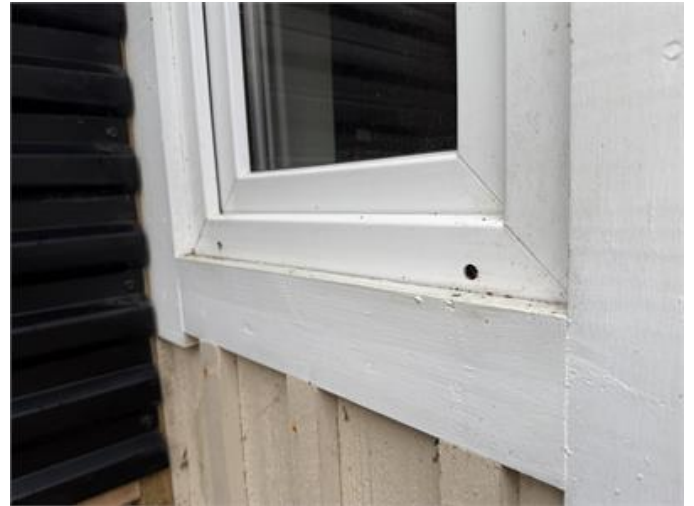
| Besiktningsresultat | | | | | |
|---|---|---|---|---|---|
| Fönster & dörrar | | X | | | Det förekommer fönster/dörrar där det inte finns några undre fönsterbleck/tröskelplåtar. |

Det förekommer fönster utan undre fönsterbleck.

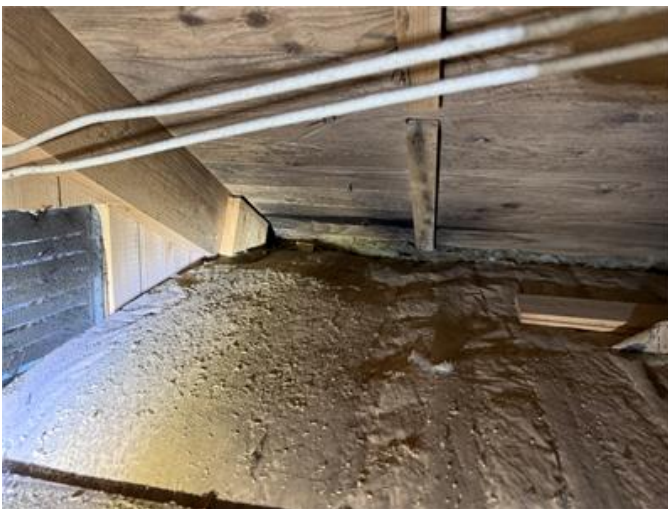
| Besiktningsresultat | | | | | |
|---|---|---|---|---|---|
| Vind | | X | | | Mikrobiell påväxt förekommer på underlagstakets undersida, se kommentar/riskanalys. |
| | | | X | | Vad som bedöms vara ett mindre läckage i yttertakets förekommer, orsak och omfattning bör fastställas (se bild). |

- Mikrobiell påväxt förekommer på yttertaket insida i begränsad omfattning. Det kan ej bedömas om detta är ett pågående problem eller av äldre ursprung. Yttertaket insida bör därför kontrolleras regelbundet, se även information på protokollets näst sista sida, position 3.

Mikrobiell påväxt förekommer på underlagstakets insida. Ett inläckage noterades också.

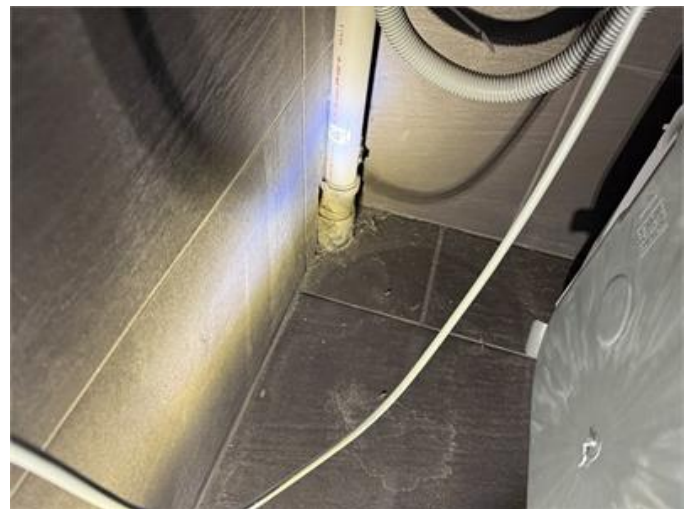
| Besiktningsresultat | | | | | |
|---|---|---|---|---|---|
| Dusch/wc/bastu | | | X | | En av golvbrunnarna är placerad för nära väggen. Rör genomföringar förekommer i golvet. Avloppsrör noterades vara monterat i golvet för nära väggen (bakom tvättmaskinen).<br><br>Se kommentar/riskanalys. |

- Branschreglerna föreskriver att golvbrunnar ska monteras minst 20 cm från väggen. Vidare bör man undvika rörgenomföringar i golvet samt golvgenomföringar placerade för nära väggen. Anledningen är att det finns ökad risk för otätheter och därmed fuktskador vid ett eventuellt läckage.

Avloppsrör placerad nära väggen (genomföring i golvet).

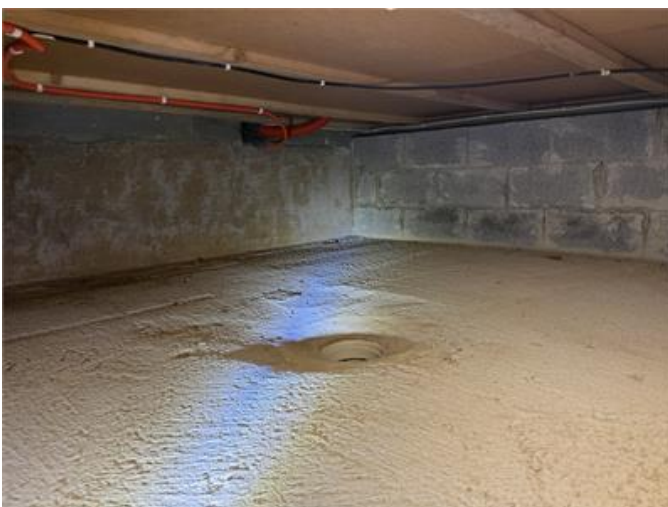
| Besiktningsresultat | | | | | |
|---|---|---|---|---|---|
| Krypgrund | | | X | | Krypgrunder betraktas som en riskkonstruktion. I aktuell grund finns det tecken på förhöjd fuktighet. Se kommentar/riskanalys. |

- Krypgrunden består av fyra olika fack. Gemensamt för samtliga är att grundmurarna består av betonghålstén. I ett finns tillträdet via en lucka i golvet i kontoret. Marken här är täckt av impregnerat virke (typ trallgolv). I övrigt sker tillträdet via en utvändig lucka på södergaveln. I det första facket är marken beredd med betong. I facket innanför består marken av sand som är täckt med en plastfolie. I facket intill detta består marken av singel/makadam och det finns ingen utlagd plastfolie. Utrymmet upplevdes som relativt fuktigt och något förhöjda fuktindikationer påvisades mot blindbotten. Blindbotten i grunden består av olika typer av träfiberskivor (typ masonit och asfaboard) och blindbottenlänken är av impregnerat virke. En vanlig åtgärd för att sänka fuktigheten är installation av krypgrundsavfuktare (typ sorptionsavfuktare med tillhörande kanalsystem). Min rekommendation är att kontakta tas med fackman för bedömning och utförande av lämpliga åtgärder för att säkerställa en fortsatt bra miljö i krypgrunden.

Miljöbild krypgrund (första facket).

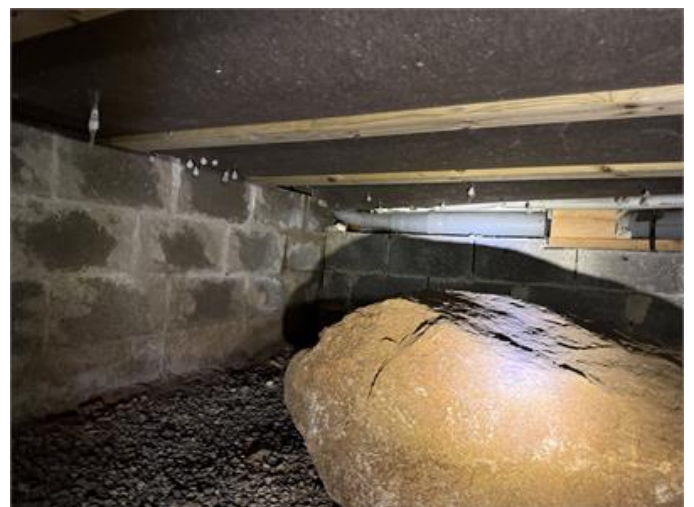
Spindelkokonger förekommer hängandes på blindbotten. Något förhöjda indikationer påvisades i utrymmet.
