# Besiktningsprotokoll

Försäkringsbesiktning för Anticimex Säljarförsäkrat

| Fastighetsadress:<br>Rådavägen 82a | |

| Besiktningsdatum:<br>2025-11-25 | Protokollnummer:<br>69425369 |

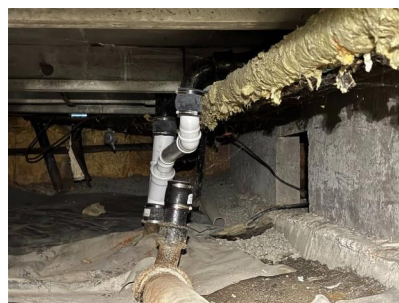
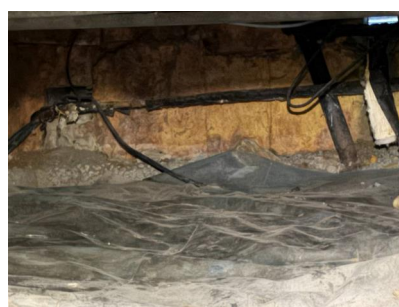
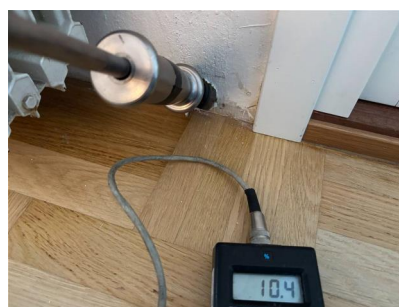
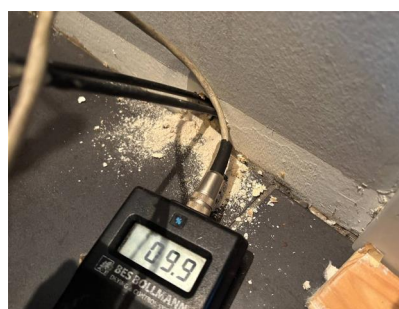
### Utvändigt / Krypgrund -betongbjälklag

Vid kontroll av konstruktion uppmättes fuktkvotsvärden under gränsen för mikrobiell tillväxt.

Fuktkvoten 1 uppmättes till 9,9% i en ytterväggssyll ovan betongbjälklaget bakom en fotlist i entréhallen innanför entrédörren. Normal lukt upplevdes i konstruktionen.

Fuktkvoten 2 uppmättes till 10,4% i en ytterväggssyll ovan betongbjälklaget bakom en fotlist i vardagsrummet till vänster om altandörren. Normal lukt upplevdes i konstruktionen.

I dagsläget är krypgrunden uppvärmd med hjälp av värmeledningar från panncentral till fastigheten och klimatet idag bedöms som stabilt. Om förändringar skulle ske i temperaturen kan detta ge upphov till ett ökat fukttillskott vilket i sin tur kan påverka golv, ytskikt och syllar i bostaden som är monterade dikt an betongbjälklaget.

Det rekommenderas att luftfuktigheten i utrymmet mäts kontinuerligt för att på så vis bedöma grundens kondition. I krypgrunden noteras att markplasten inte är uppvikt mot grundmur samt att plast saknas lokalt på marken.

Det rekommenderas att plasten kompletteras, skarvar tätas, samt att plasten viks upp mot murarna för att på så vis förhindra att vatten blir stående på plasten.

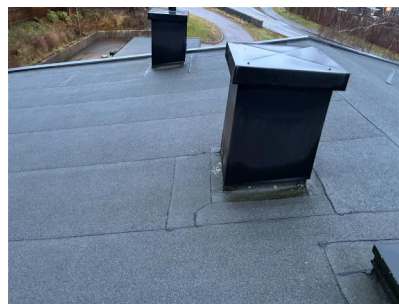
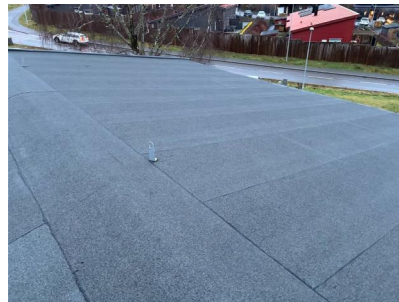
### Utvändigt / Tak

Inget att notera.

Taket besiktigat uppifrån taket samt med hjälp av drönare.

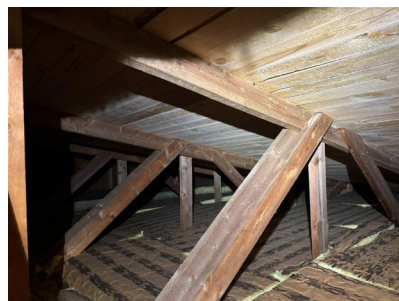
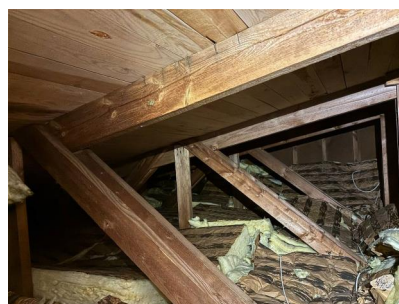
### Utvändigt / Vind

Mikrobiell påväxt finns på underlagstaket.

Detta kan vara ett tecken på att vinden tillförs fukt inifrån bostaden. Observera att besiktning av bostadens ventilationssystem inte har ingått i uppdraget.

För att komma tillrätta med detta kan fukttillförseln inifrån bostaden behöva minskas. Det kan göras genom att ventilationen i bostaden förbättras samt att eventuella otätheter i vindsbjälklaget (tak-/väggvinklar, taklucka med mera) tätas. Läs Anticimex faktablad om uppvärmda vindsutrymmen för tips och råd.

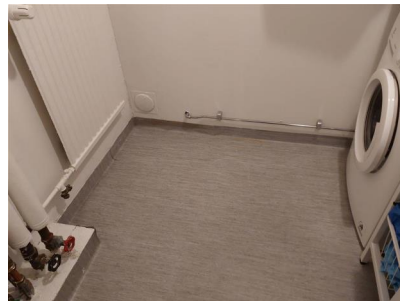
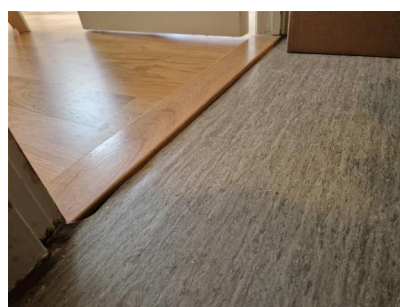
### Entréplan / Tvättstuga

Utrymmet är äldre och har passerat tiden för sin tekniska livslängd.

I utrymmet noterades bl.a en äldre gjutjärnsbrunn, lokalt har mattan sprickor i uppviket mot sockeln samt släppt runt golvbrunn och att uppvik saknas mot tröskel.

Kontakta en behörig våtrumsentreprenör för en renovering. I samband med renoveringen bör omkringliggande konstruktioner kontrolleras för att upptäcka eventuella följdskador.

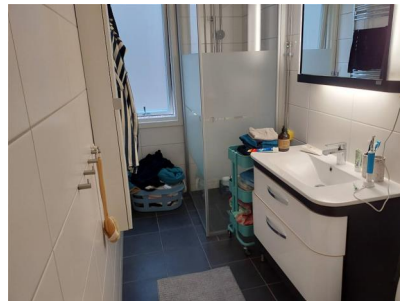
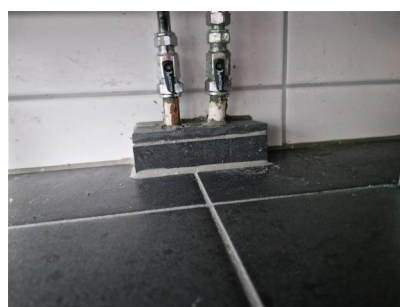
### Övre plan / Dusch/Wc

Rör genomföringar finns i golv.

En klack har gjutits upp för att förhindra att vatten kan tränga ner mellan rörledning och golv.

Rör genomföringarna finns upptaget i aktuellt Kvalitetsdokument.
