Vallby 6:7

Gåsevadholmsvägen 544

| Uppdragsnummer | O28641 |

Byggnadsbeskrivning  
Friliggande villa 1½-plan med krypgrund

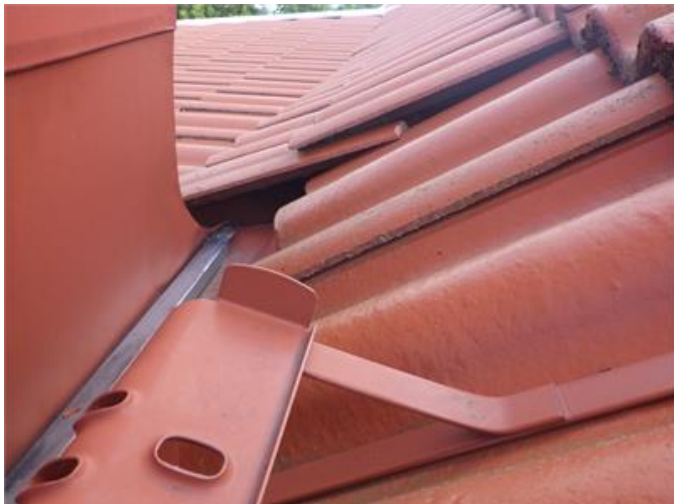
| Besiktningsresultat | | | | | |
|---|---|---|---|---|---|
| Tak | | X | | | Bristfällig lutning på takkupor för vald taktäckning (betongpannor). Takpannor i fel läge noterades. Del av tak är en parallell takkonstruktion. Se kommentar/riskanalys. En begynnande mosspåväxt noterades. |

Bristfällig taklutning i förhållande till vald taktäckning eller takpannor som ligger i fel läge kan orsaka vatteninträning som i sin tur kan orsaka fuktrelaterade skador i omkringliggande konstruktioner som påverkar byggnaden och dess inomhus klimat negativt.

Takpannor i fel läge.

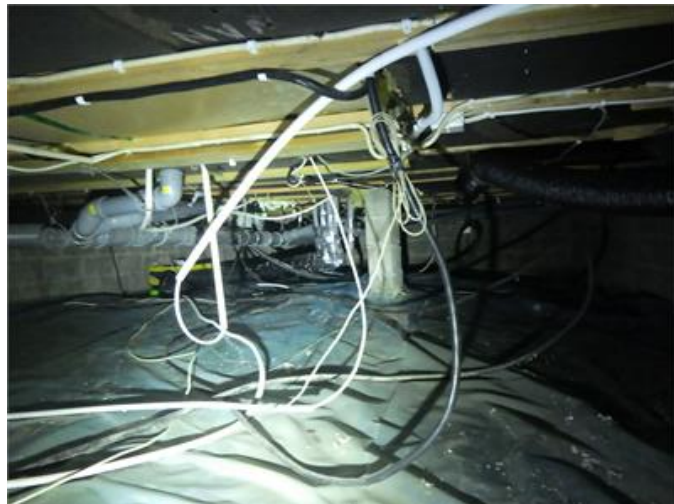
| Besiktningsresultat | | | | | |
|---|---|---|---|---|---|
| EL | | | X | | I krypgrund noterades lös enkelisolerad elkabel och elkabel som avslutas (lösa ändar). Samt ej petskyddade installationer och bristfälligt klamrade elinstallationer. Det rekommenderas kontakt med behörig elinstallatör för bedömning/åtgärd. |

Elinstallationer i kryppgrund.

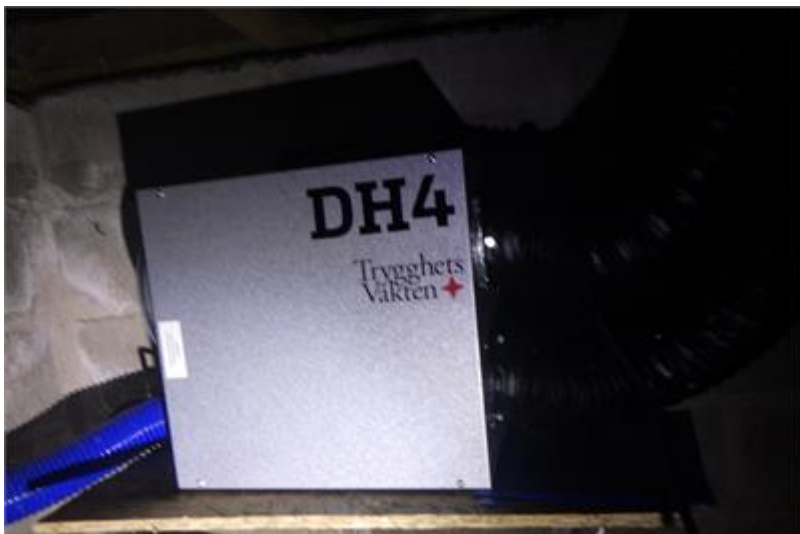
Samtliga mätningar är stickprovskontroller. Gränsen för mikrobiell påväxt i trä går vid ca 17 % fuktkvot. I krypgrunden finns en sorptionsavfuktare installerad. Enligt säljare har sorptionsavfuktare varit avstängd under längre perioder detta är inte bra. Marken utgörs av sand som är täckt med plastfolie på lokala platser står det fritt vatten på plasten. Grundmurar består av murverk och blindbotten av asfaboard skivor. Fuktkvoten uppmättes i bärlina, syll samt i bjälklag och uppmättes till mellan ca 17%-20% fuktkvot.

Utifrån erfarenhet betraktas krypgrunder som riskkonstruktioner. På grund av förhöjd fuktstatus- dels orsakad av fuktvandring från marken och dels orsakad av uteluft som släpps in i grunden främst under den varma tiden av året – kan följdskador med negativ inverkan på såväl byggnaden som inomhusmiljön uppstå i utrymmet och angränsande konstruktioner (t.ex. överliggande bjälklag och uppreglad golvkonstruktion). För att hålla rätt klimat i krypgrunden rekommenderas att avfuktaren alltid är i drift. Kontakt kan med fördel tas med en fackman för en kontroll/injustering.
