## Utlåtande över ÖVERLÅTELSEBESIKTNING

Haninge Kalvsvik 11:947

Krogtäppan 26, 137 68 Jordbro

Omfattning: Okulär besiktning av huvudbyggnad + fuktkontroll + Energideklaration  
Besiktningsdag: 2026-01-07 kl 09:00  
Närvarande: Celia Nielsen  
Christian Nielsen  
Philip Mutto, EO Franchise Haninge AB

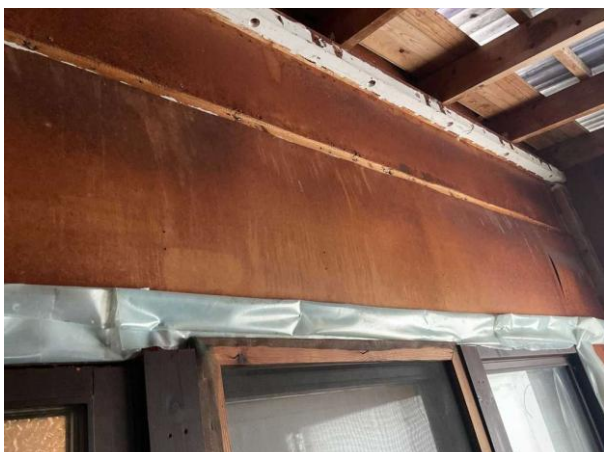
| <b>Fasad</b> | Färgsläpp, torrsprickor och vriden träpanel noteras<br>Delvis belamrat kring fasadytor<br>Fasad panel saknas på baksidan vid altan |

Bild 1: - Utvändigt, Fasad, Fasad panel saknas på altanvägg...

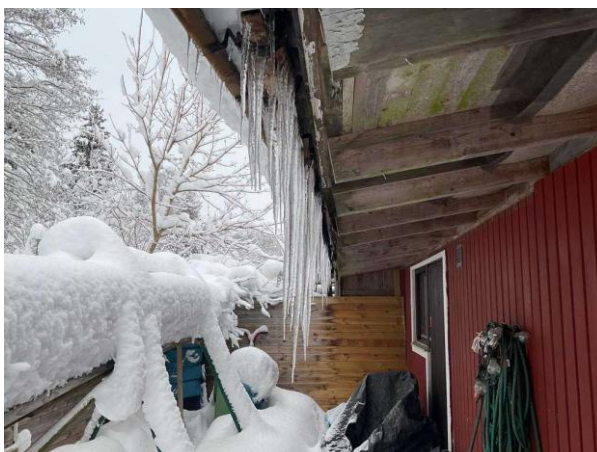
| <b>Avvattning</b> | Hängrännor saknas delvis |

Bild 2: Utvändigt, Avvattning, Hängrännor saknas delvis

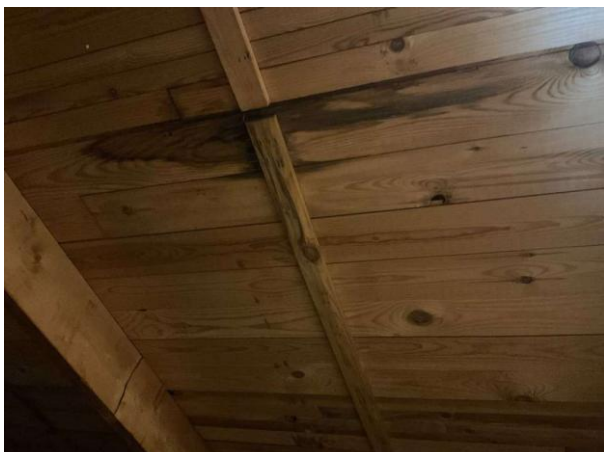
| <b>Vind</b> | Lokalt på vinden noterades det mikrobiell påväxt samt fuktrosor på<br>underlagstaket<br>Lokalt noteras det fläckar på vindsbjälklagsgolvet<br>Se riskanalys<br>Fuktkontroll utförd på vinden under gränsvärde se bilaga 4 |

Bild 3: - Utvändigt, Vind, Lokalt på vinden noterades det mikrobiell påväxt på underlagstaket samt fuktrosor

Håll vinden under uppsikt då taket är äldre och fuktrosor noterats på underlagstaket, vid större förändringar kontakta fackman

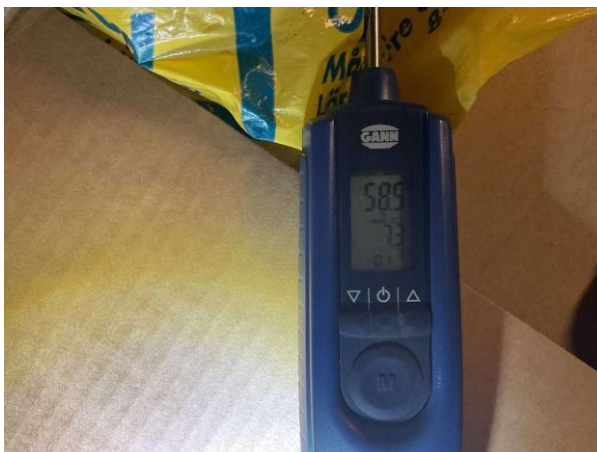
Bild 4: - Utvändigt, Vind, Fuktkontroll utförd se bilaga 4

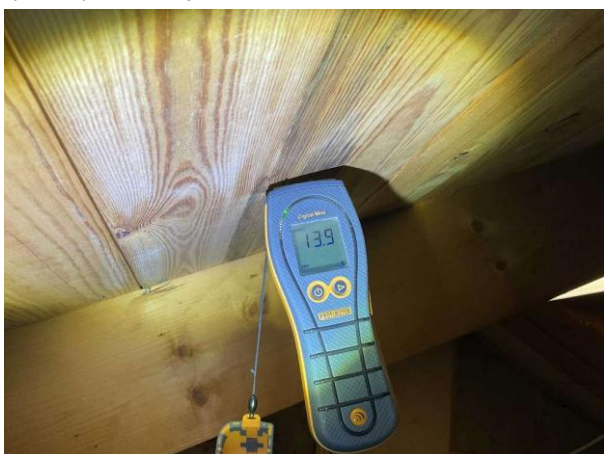
Bild 5: - Utvändigt, Vind, Fuktkontroll utförd se bilaga 4

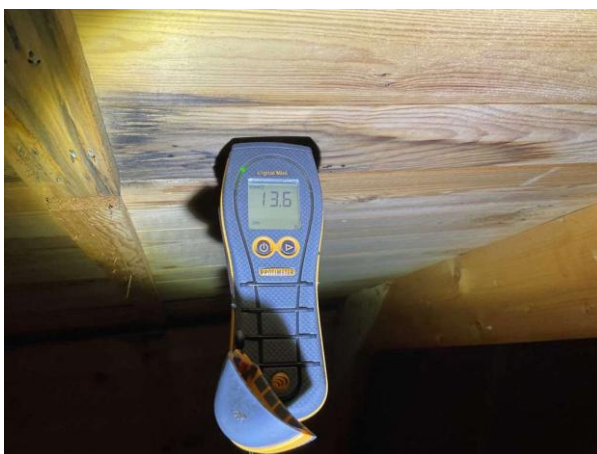
Bild 6: - Utvändigt, Vind, Fuktkontroll utförd se bilaga 4

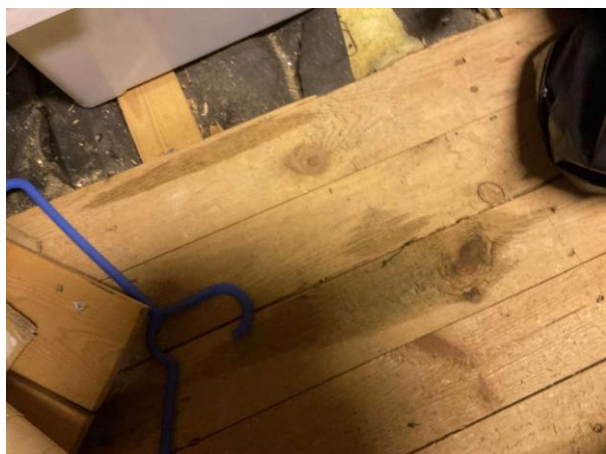
Bild 7: - Utvändigt, Vind, Lokalt noterades fläckar på vindsbjälklagsgolvet

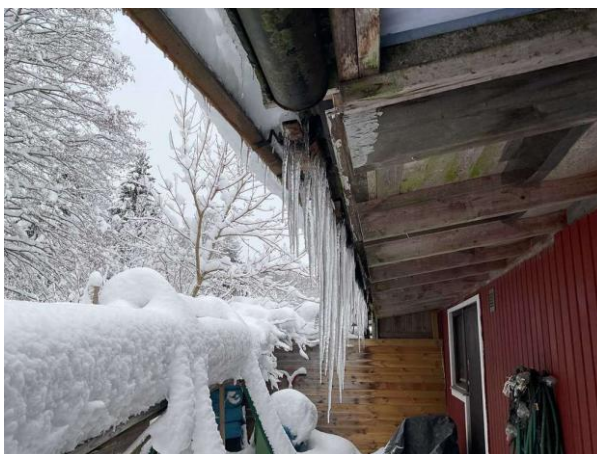
Bild 8: - Utvändigt, Yttertak, Hänggrännor saknas

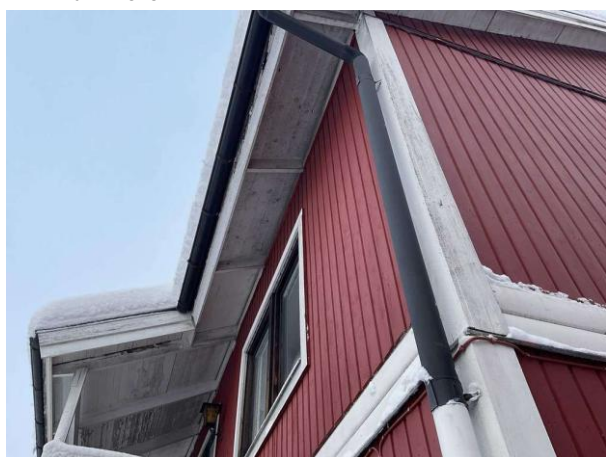
| <b>Yttertak</b> | Taket är snötäckt och inte besiktningsbart, utgår ur besiktningen<br>Äldre tak<br>Takfotsprånget och vindskivorna är missfärgade<br>Se riskanalys |

Bild 9: - Utvändigt, Yttertak, Missfärgningar noteras på takfotssprång

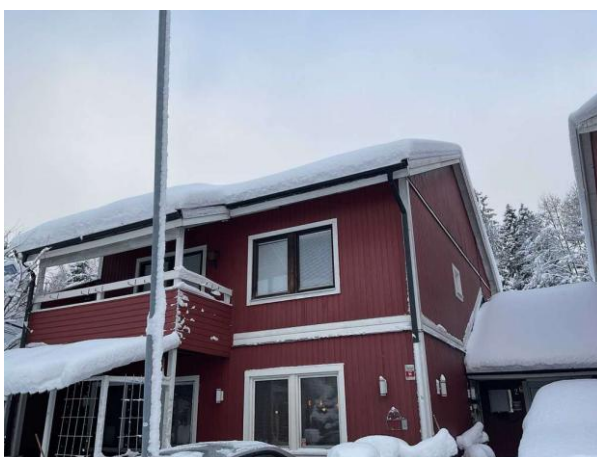
Äldre tak Pga takbeläggningens ålder föreligger risk för läckage genom yttertaget pga normalt åldersslitage.

Bild 10: - Utvändigt, Yttertak, Taket är snötäckt och inte besiktningsbart, utgår ur besiktningen Äldre tak

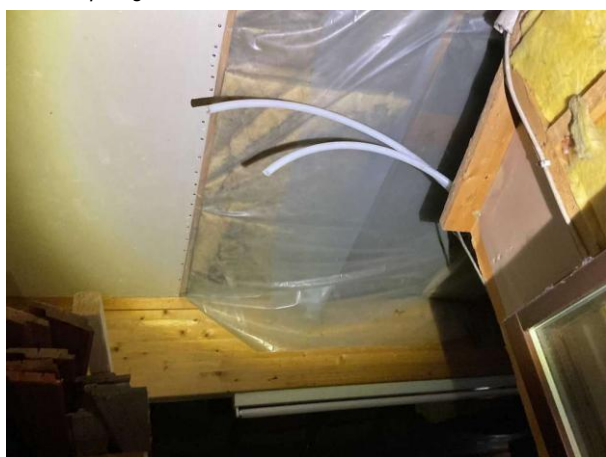
| <b>Garage</b> | Belamrat utrymme utgår ur besiktningen<br>Missfärgningar noteras på synliga isolerskivor på väggar och tak |

Bild 11: - Utvändigt, Garage, Missfärgningar noteras på synliga isolerskivor på väggar ...

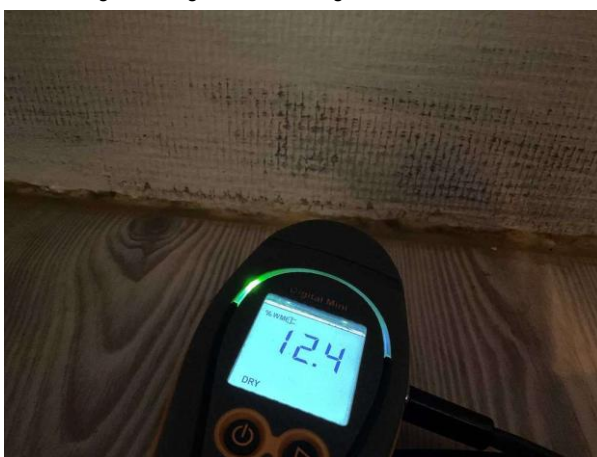
Bild 12: Invändigt, Entréplan, Fuktkontroll utförd se bilaga 4

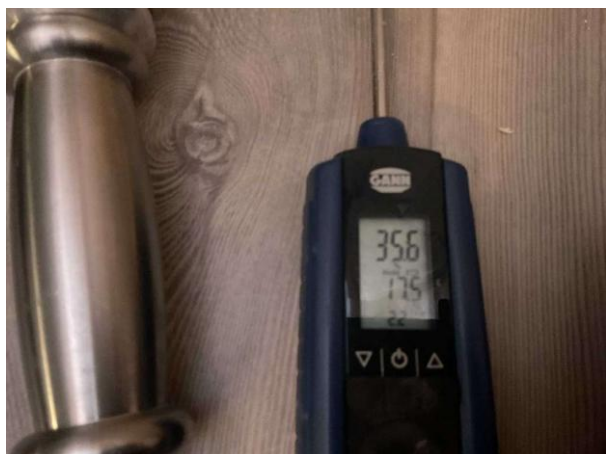
*Bild 13: Invändigt, Entréplan, Fuktkontroll utförd se bilaga 4*

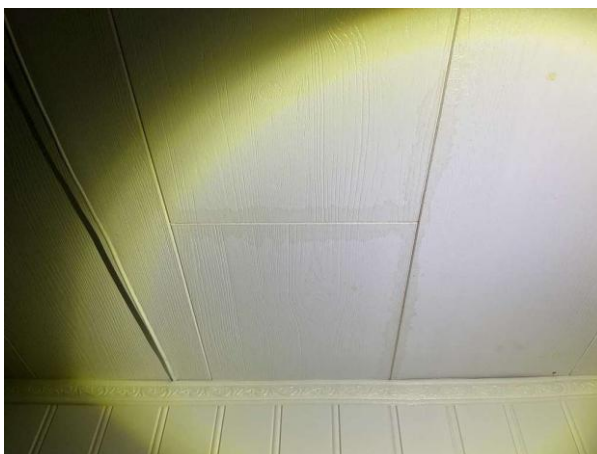
| Sovrum 1 | Ordnad tilluft saknas<br>Missfärgning noteras lokalt på innertaket |

*Bild 14: - Invändigt, Övre plan, Missfärgning noteras lokalt på innertaket*
