## Utlåtande över ÖVERLÅTELSEBESIKTNING

Haninge Hammar 1:57

Hammarbergsvägen 13, 137 56 Tungelsta

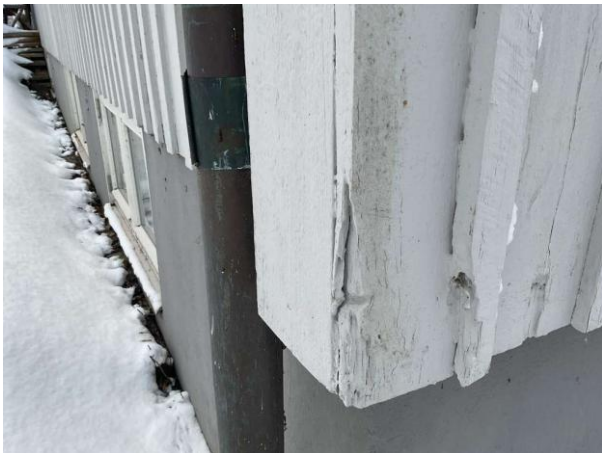
| <b>Fasad</b> | Färgsläpp och torrsprickor noterades på panelen<br>Delvis rötskada träpanel noteras |

Bild 1: - Utvändigt, Fasad, Färgsläpp och torrsprickor noteras på panelen Delvis rötskada träpanel noteras

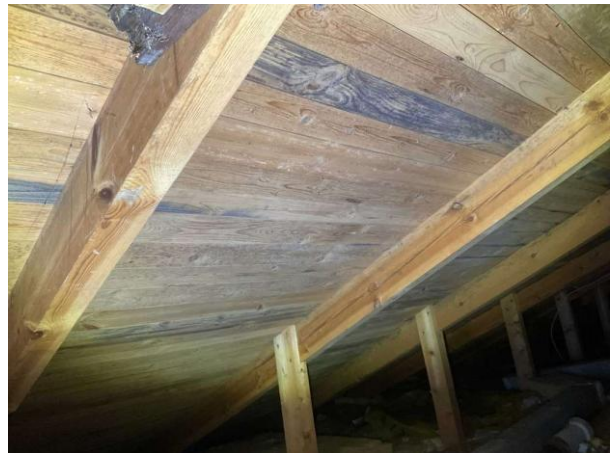
| <b>Vind</b> | Huset är självdragsventilerat<br>Vinden är besiktigad från landgången i mitten<br>Lokalt på vinden noterades det mikrobiell påväxt på underlagstaket<br>Putssläpp noteras på skorstenen<br>Fuktrosor noteras lokalt på underlagstaket bland annat kring skorsten och rörgenomföing<br>Se fortsatt teknisk utredning<br>Fuktkontroll utförd över gränsvärde se bilaga 4 |

I självdragsventilerade hus föreligger risk för fuktskador på vindar och takkonstruktioner. Det är vanligt att mögel-/röta, mikrobiella skador och lukt orsakade av kondensbildningar och hög luftfuktighet förekommer på vindar/takkonstruktioner och då främst i ett självdragsventilerat hus som detta. Anledningen är just att huset är självdragsventilerat och att bjälklaget inte är tätt. En orsak till fuktproblemen är att varm fuktig luft från bostaden läcker upp till vindsutrymmet under vintern vilket ökar luftfuktigheten i utrymmet och kondens kan bildas på det kalla underlagstaket. Om det har fått eller får fortgå under en längre tid (årligen återkommer) är risken stor för fuktskador (mögel och röta) i takkonstruktionen.

Bild 2: - Utvändigt, Vind, Lokalt på vinden noteras det mikrobiell påväxt samt fuktrosor på underlagstaket.

Då det noterats förhöjda värden av fukt på underlagstaket på vinden så rekommenderar jag att man kontakter fackman för vidare kontroll av fukten i väggen samt kontroll av eventuella bakomliggande skador och få åtgärdsförslag.

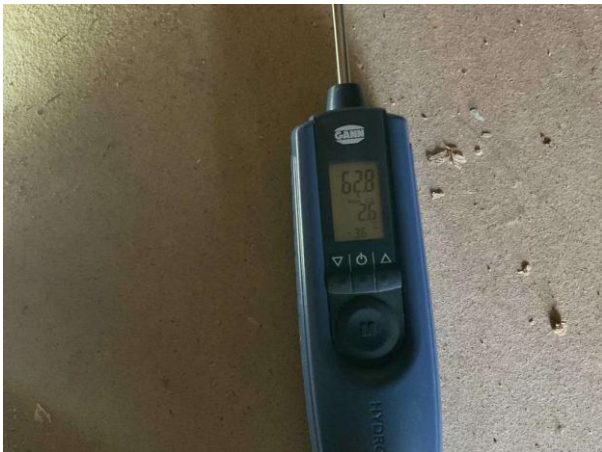
Bild 3: - Utvändigt, Vind, Fuktkontroll utförd se bilaga 4

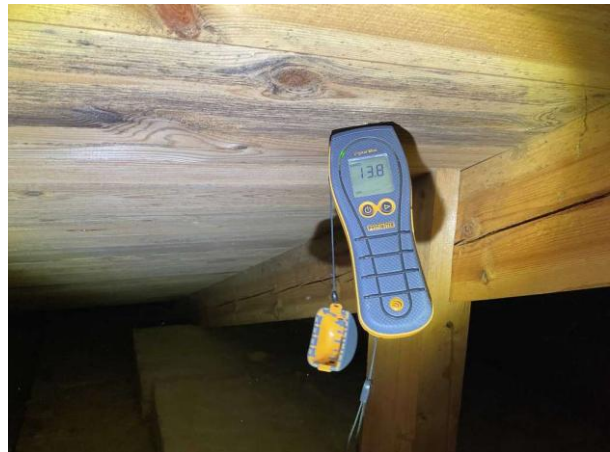
Bild 4: - Utvändigt, Vind, Fuktkontroll utförd se bilaga 4

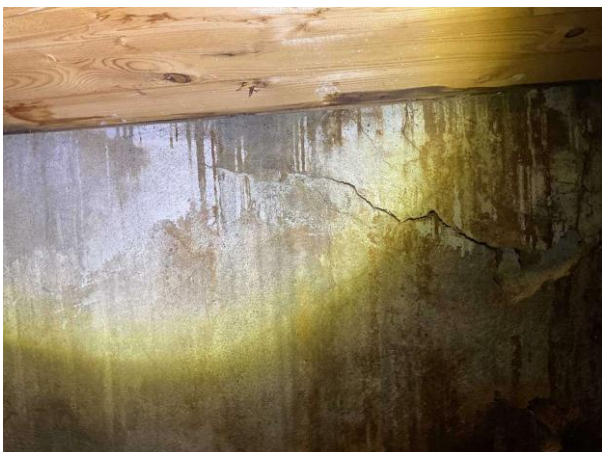
Bild 5: - Utvändigt, Vind, Lokalt på vinden noteras det mikrobiell påväxt samt fuktrosor på underlagstaket, putssläpp noteras på skorstenen

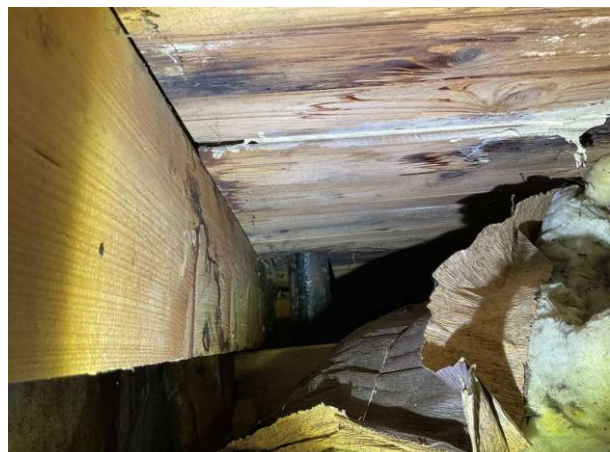
Bild 6: - Utvändigt, Vind, Lokalt på vinden noteras det mikrobiell påväxt samt fuktrosor på underlagstaket

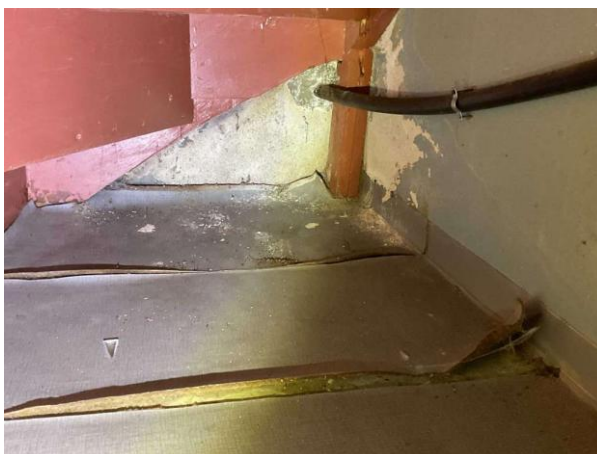
Bild 8: Invändigt, Källarplan, Putssläpp noteras på väggar

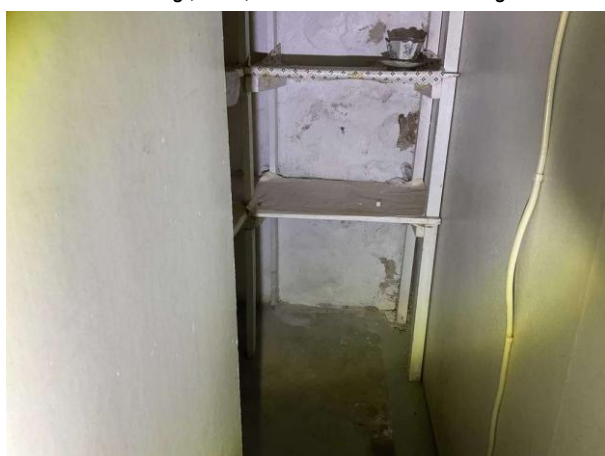
Bild 9: Invändigt, Källarplan, Putssläpp noteras på väggar

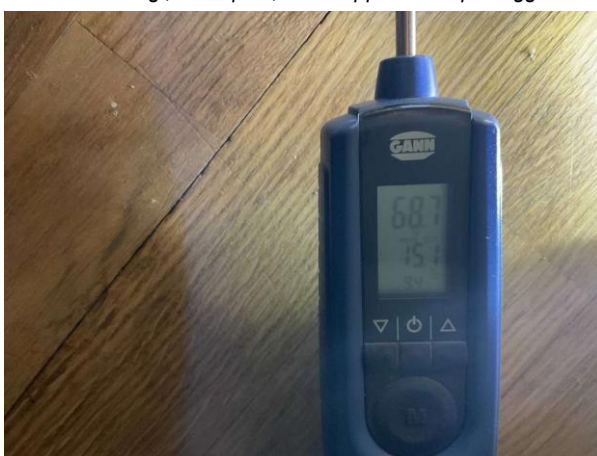
Bild 10: Invändigt, Källarplan, Fuktkontroll utförd se bilaga 4

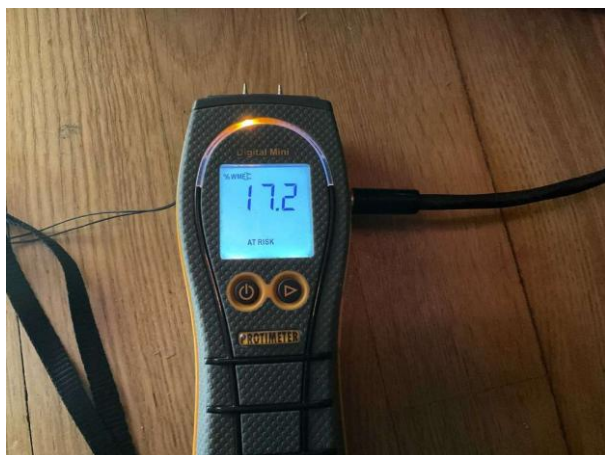
| Allrum | Fuktkontroll utförd över gränsvärde se bilaga 4<br>Se fortsatt teknikutredning |

En inklädd/isolerad/utreglad källarvägg är riskkonstruktion eftersom eventuell fukt i väggen inte kan torka ut, varken utåt eller inåt, utan hindras av isolering och täta skikt. Detta beroende på att i vart fall nederkant inklädda väggar kan erhålla ett relativt högt fukttinnehåll vilket i sin tur kan medföra mikrobiell tillväxt (i dagligt tal "mögel") lukt och röta i fuktkänsliga material (träreglar, isolering etc.).

Bild 11: Invändigt, Källarplan, Fuktkontroll utförd över gränsvärde se bilaga 4

Då det noterats förhöjda värden av fukt i den inklädda källarväggen så rekommenderar jag att man kontakter fackman för vidare kontroll av fukten i väggen samt kontroll av eventuella bakomliggande skador och få åtgärdsförslag.

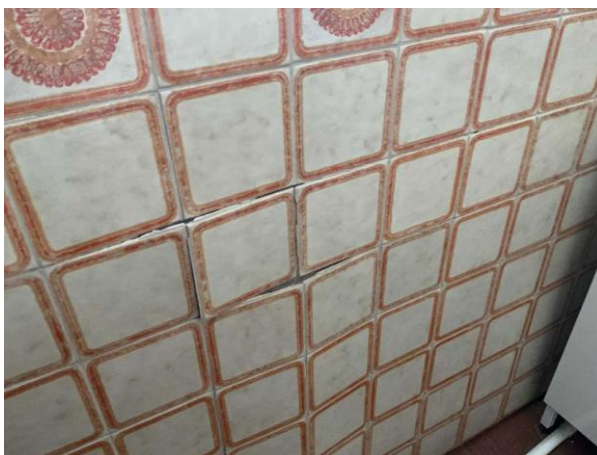
| Tvättstuga | Äldre våtrum med plastmatta på golvet<br>Gjutjärnsgolvbrunn (rost noterades i brunnen)<br>Lösa kakelplattor noteras på väggarna<br>Hål noteras på plastmattan<br>Plastmattan har släppt från underlaget<br>Se riskanalys |

Äldre våtrum vars tekniska livslängd får anses vara uppnådd. Tät/-ytskiktens vattentäta egenskaper minskar med tiden och risken för bakomliggande fuktskador får anses vara förhöjd

Bild 12: - Invändigt, Källarplan, Äldre våtrum, kakelplattor som lossnat på väggen

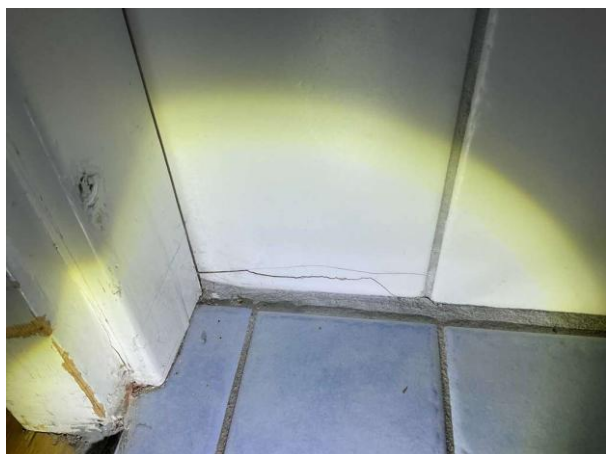
| Wc | Äldre standard<br>Sprickor noteras på kakel |

*Bild 13: - Invändigt, Entréplan, Äldre standard, Sprickor noteras på kakel*

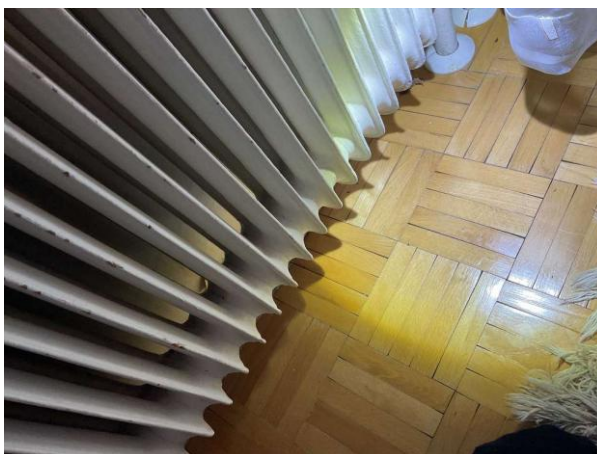
| Matsal | Sprickor/Svällaskada noteras på golvet kring radiatorrör |

*Bild 14: Invändigt, Entréplan, Sprickor/Svällaskada noteras på golvet kring radiatorrör*

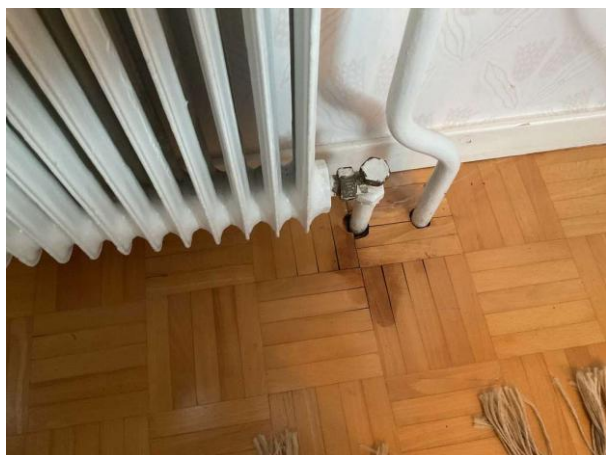
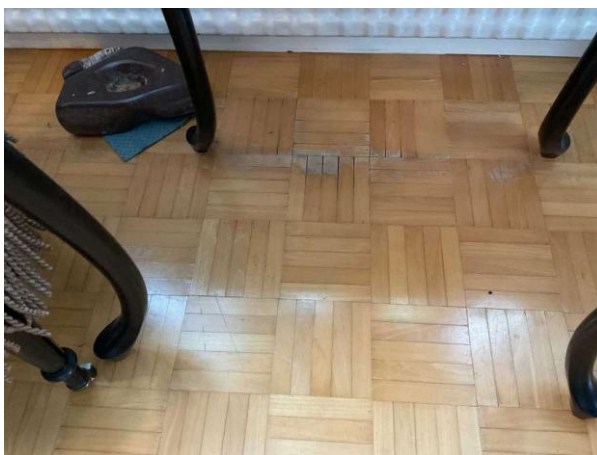
| Vardagsrum | Fläckar och missfärgning noteras lokalt på golvet på ett par ställen<br>(Torrt vid besiktningstillfället) |

*Bild 15: - Invändigt, Entréplan, Fläckar och missfärgning noteras lokalt på golvet på ett par ställen (Torrt vid besiktningsstillfälet...*

*Bild 16: - Invändigt, Entréplan, Fläckar och missfärgning noteras lokalt på golvet på ett par ställen (Torrt vid besiktningsstillfälet).*
