**Fastighetsuppgifter**

Valbo-ön 5:122

Trollsvedsvägen 29

| Besiktningsdatum | 2026-01-09 |

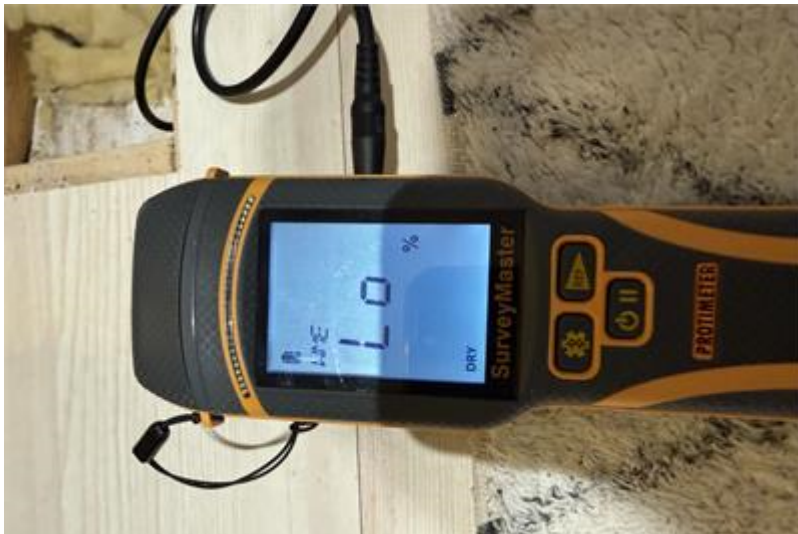
## Bilaga 1 för kontroll av valda konstruktioner

Vid kontroll av konstruktionen uppmättes fuktvärden under gränsvärdet (17%) för mikrobiell påväxt/tillväxt, se bilaga.

| Byggnadsdel | Entreplan |
| Konstruktionsdel | Uppreglad konstruktion |
| Konstruktionsuppbyggnad | Regelverk, isolering, golvytskikt |

I det uppreglade golvet träregel uppmättes fuktkvot till under 7% FK. Dessa värden kommer sannolikt att ändras med årstiden. Det kritiska gränsvärdet för mikrobiell tillväxt brukar anges till ca 17% fuktkvot (FK). Notera att stickprovsmässig undersökning är utförd . Se även kommentar/riskanalys.
